LEXUS UX FORHJULSDRIFT

TESTDATO: 08.05.2026

CHASSISNR: JTHAABBH602002354

NBF Tilstandsrapport er utarbeidet av Norges Bilbransjeforbund og Forbrukerrådet.

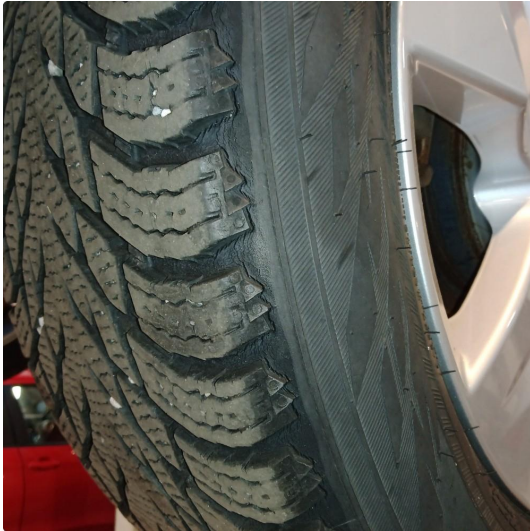
| Punkt | Beskrivelse | Plassering |
|---|---|---|
| 1.1 Dekk/Felger | Annbefaler 4 nye vinterdekk på grunn av sprekker 215/60 R17 | |

1.1 Annbefaler 4 nye vinterdekk på grunn av  
sprekker  
215/60 R17

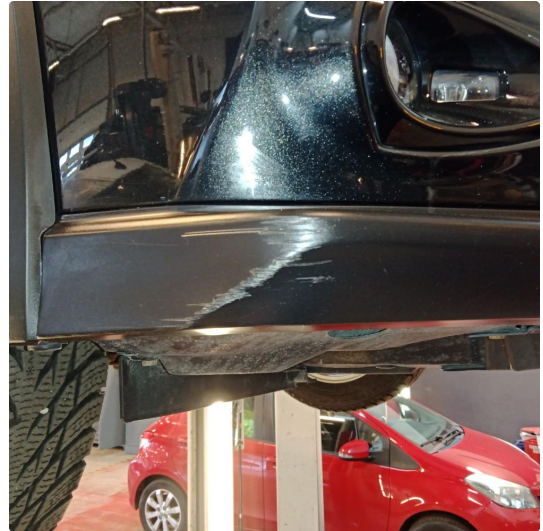
| Punkt | Beskrivelse | Plassering |
|---|---|---|
| 1.3 Støtfanger | Diverse riper på nedre del av støtfangeren foran høyre side | |

1.3 Diverse riper på nedre del av støtfangeren  
foran høyre side
