VOLKSWAGEN ID.4 GTX 4X4

KODE: 2064912

EF94812

NBF Tilstandsrapport er utarbeidet av Norges Bilbransjeforbund og Forbrukerrådet.

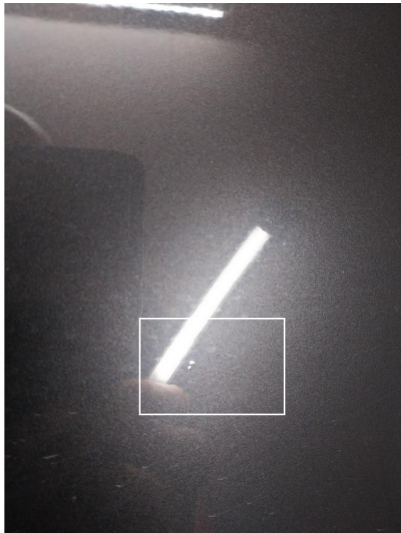
| Punkt | | Beskrivelse | Plassering |
|---|---|---|---|
| 1.2 | Dører | steinsprut med rust | midten - venstre bak |

1.2 Steinsprut med rust

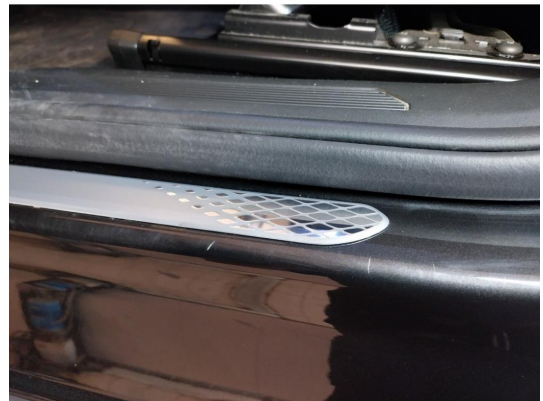
| Punkt | | Beskrivelse | Plassering |
|---|---|---|---|
| 1.3 | Døråpning | ripe(r) | venstre foran |

1.3 Ripe(r)

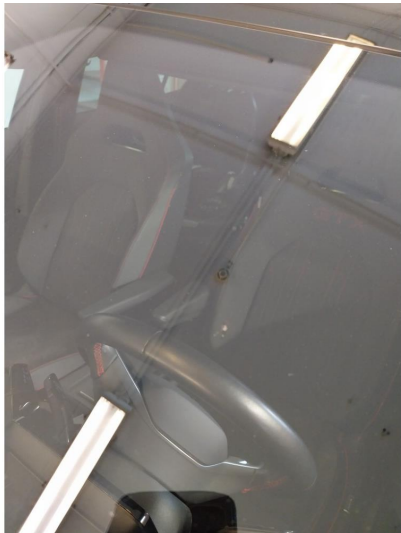
| Punkt | | Beskrivelse | Plassering |
|---|---|---|---|
| 1.4 | Frontvindu | utbedret steinsprut | oppe - venstre foran |

1.4 Utbedret steinsprut
