SKODA OCTAVIA 150 HK AUTOMAT 4X4

TESTDATO: 09.07.2026

KODE: 2070295

NBF Tilstandsrapport er utarbeidet av Norges Bilbransjeforbund og Forbrukerrådet.

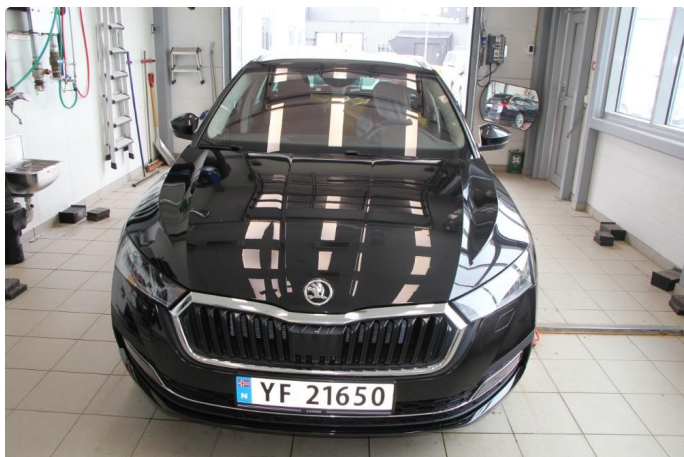
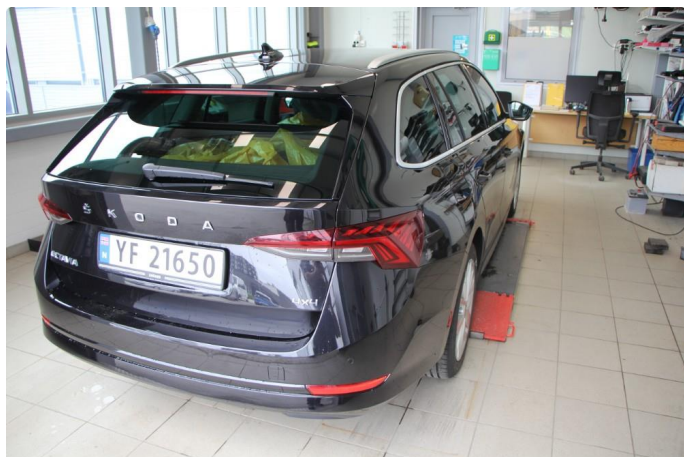
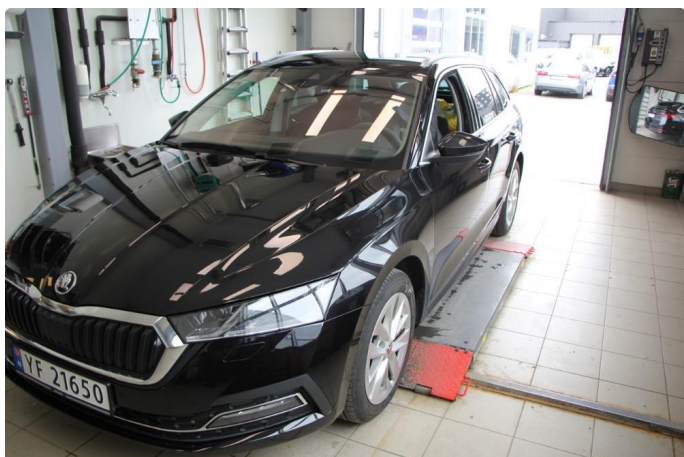
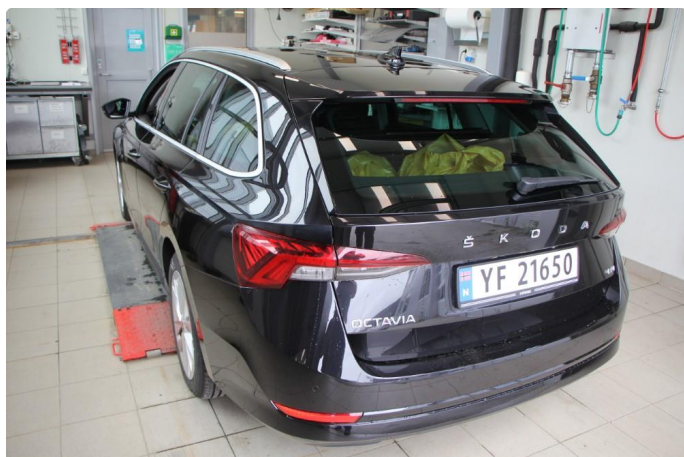
| Punkt | Beskrivelse | Plassering |
|---|---|---|
| <b>1. EKSTERIØR</b> | | |

| Punkt | Beskrivelse | Plassering |
|---|---|---|
| 1.1 Lakk | Noen små sår/riper rundt om på bil, litt steinsprut i front. Normalt for km. | |
