TOYOTA RAV4 4X4

TESTDATO: 07.08.2026

AA76926

NBF Tilstandsrapport er utarbeidet av Norges Bilbransjeforbund og Forbrukerrådet.

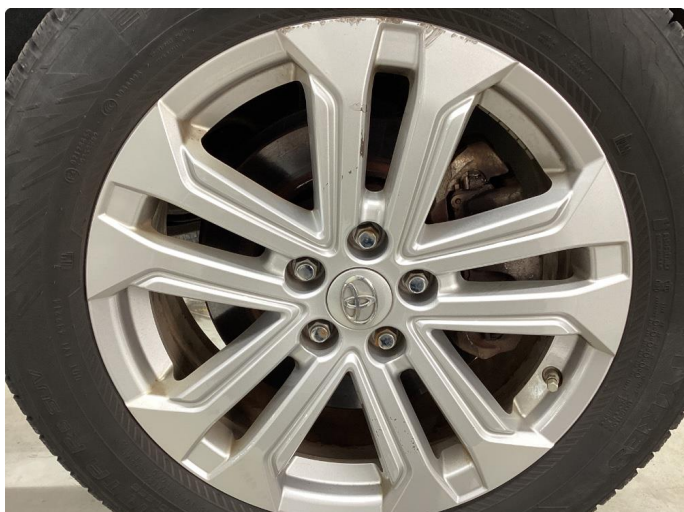
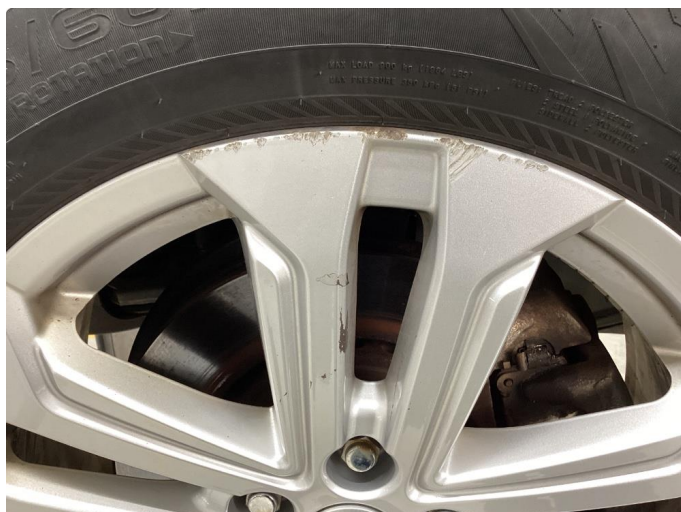
| Punkt | | Beskrivelse | Plassering |
|---|---|---|---|
| 1.1 | Dekk/Felger | kantkjørt felg. NOEN MERKER I VINTERFELG. | |

1.1 Kantkjørt felg. NOEN MERKER I VINTERFELG.

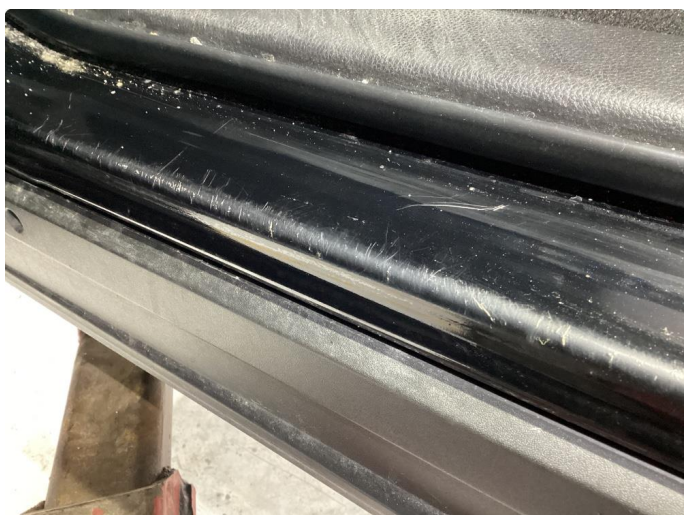
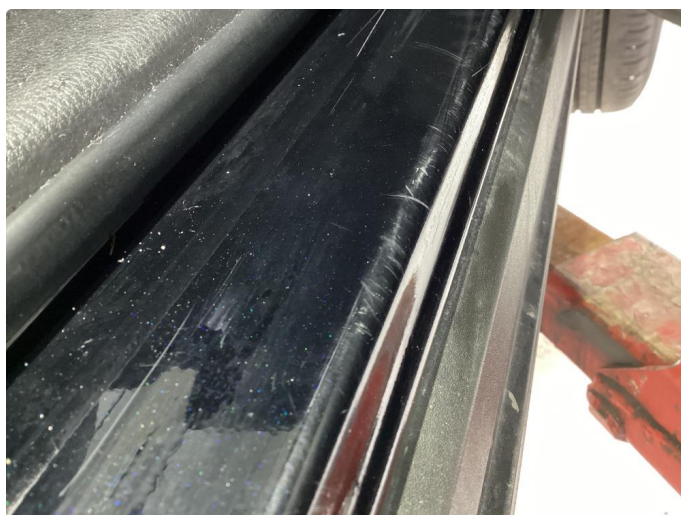
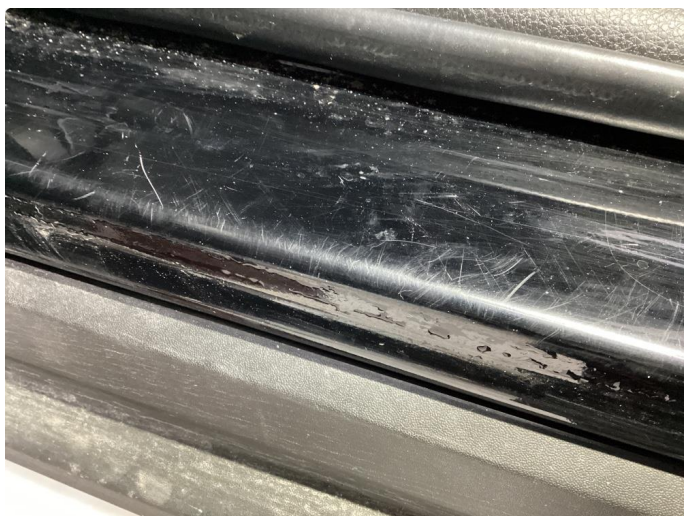
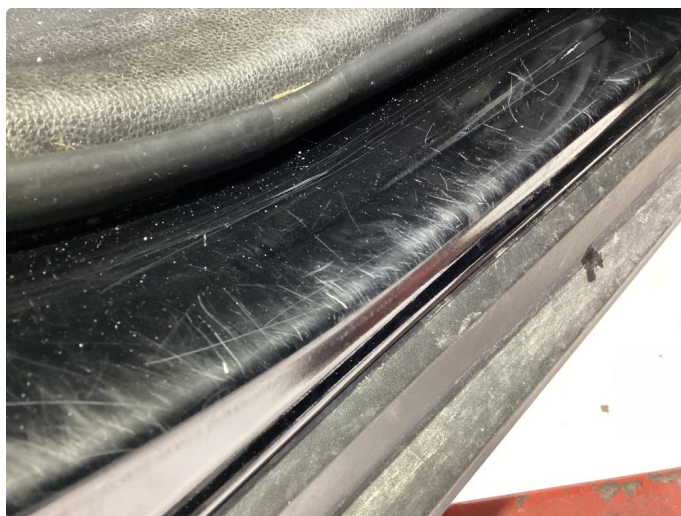
| Punkt | | Beskrivelse | Plassering |
|---|---|---|---|
| 1.2 | Terskler/innlastningssone | riper. NOEN BRUKSMERKER PÅ TERSKLER, RELATIVT NORMALT. | |

1.2 Riper. NOEN BRUKSMERKER PÅ TERSKLER, RELATIVT NORMALT.

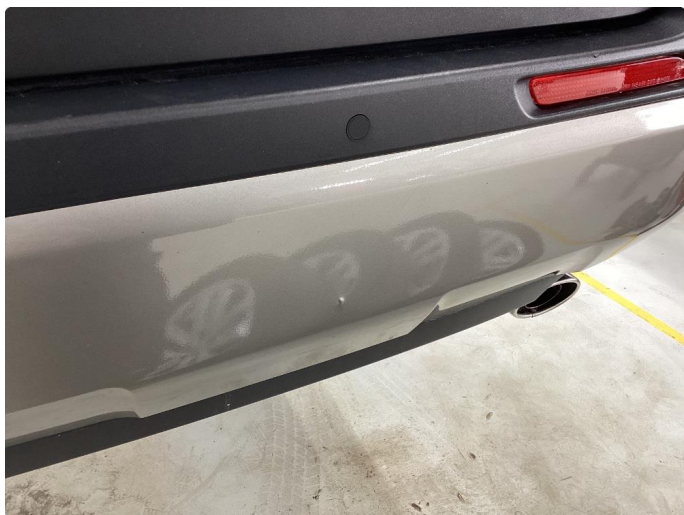
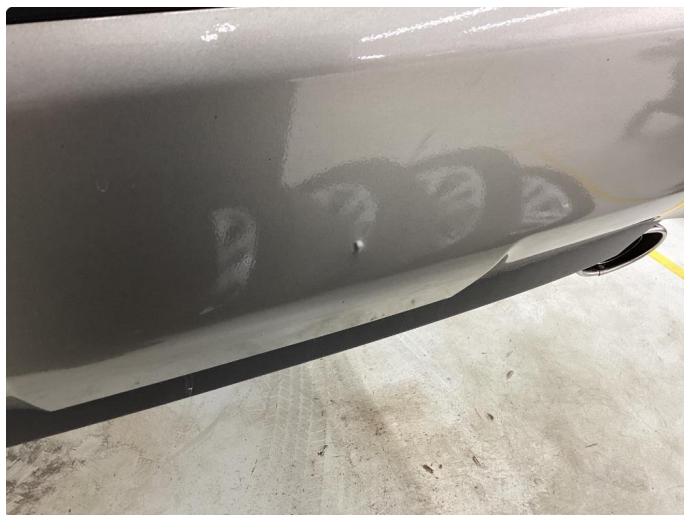
| Punkt | | Beskrivelse | Plassering |
|---|---|---|---|
| 1.3 | Støtfanger | bulk. LITEN BULK I PLAST. | |

1.3 Bulk. LITEN BULK I PLAST.
