**VOLVO V60 4X4**
**TESTDATO: 11.08.2026**
**KODE: 2089709**

**LY83175**

**dieselandelect  
ricitypluginhy  
brid**
**CHASSISNR: YV1GWDCH0J2395183**
**BRUKTIMPORT: Nei**
**KJØRETØY: Personbil**
**FRIST FOR PKK: 25.02.2028**

NBF Tilstandsrapport er utarbeidet av Norges Bilbransjeforbund og Forbrukerrådet.

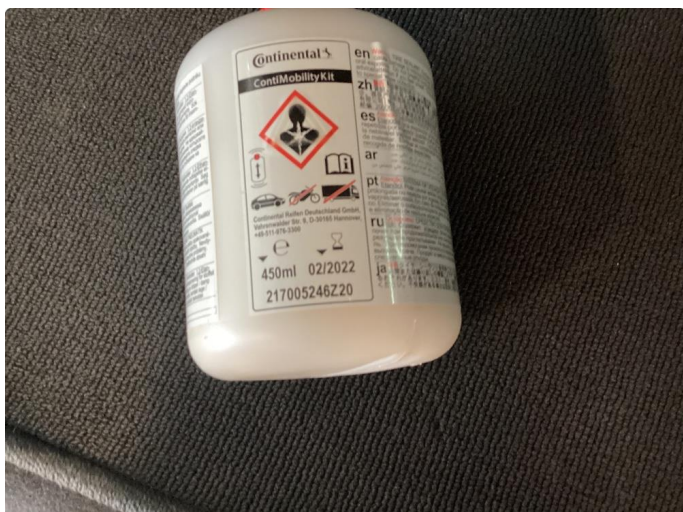
| Punkt | | Beskrivelse | Plassering |
|---|---|---|---|
| 1.1 | Verktøy/nødutstyr | dekkettemiddel utgått/mangler | |

1.1 Dekktettemiddel utgått/mangler

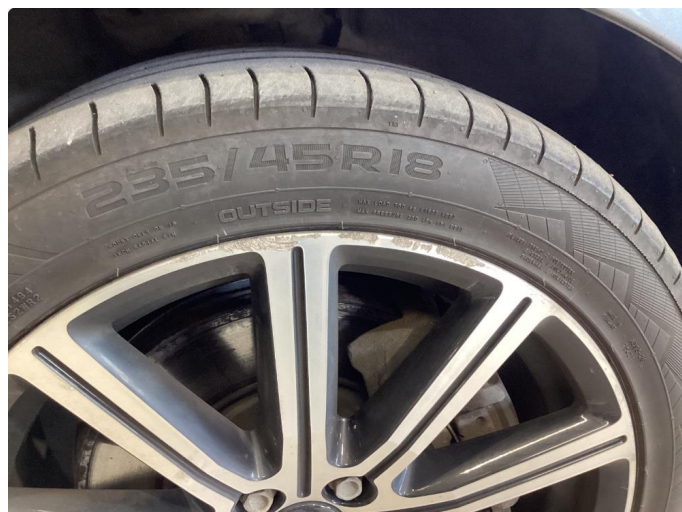
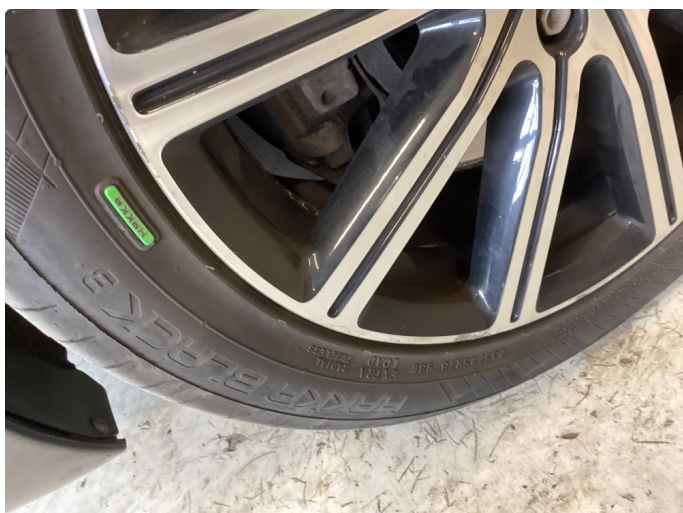
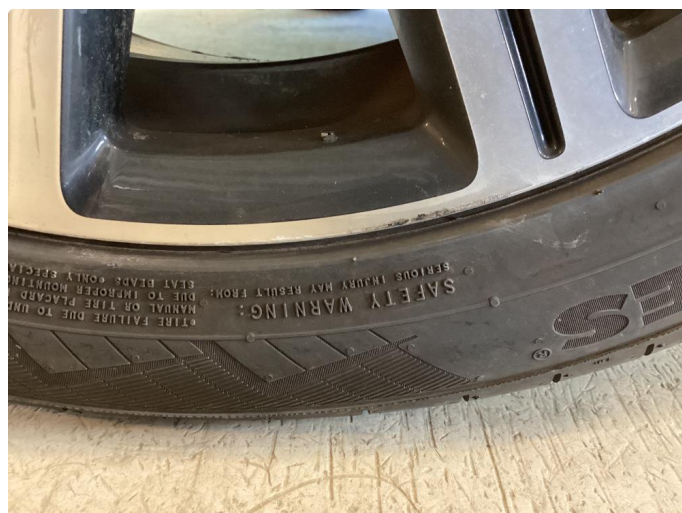
| Punkt | | Beskrivelse | Plassering |
|---|---|---|---|
| 1.2 | Dekk/Felger | kantkjørt felg | |

1.2 Kantkjørt felg
