**AUDI A3 E-TRON FORHJULSDRIFT**
**TESTDATO: 14.08.2026**
**KODE: 2092806**

**NF83220**

NBF Tilstandsrapport er utarbeidet av Norges Bilbransjeforbund og Forbrukerrådet.

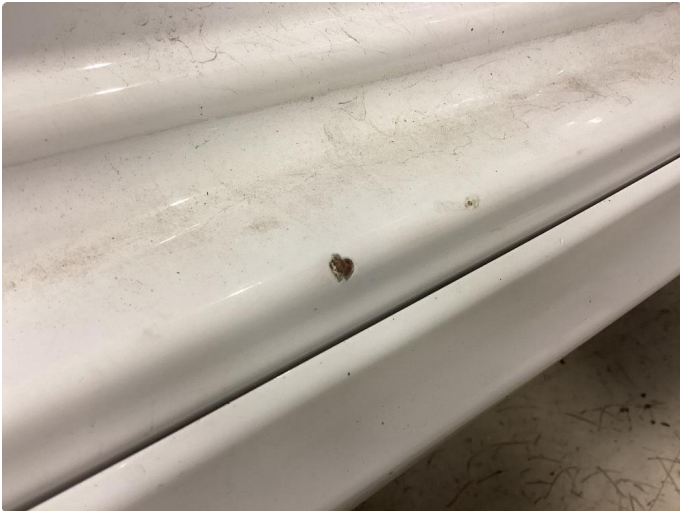
| Punkt | | Beskrivelse | Plassering |
|---|---|---|---|
| 1.1 | Døråpning | liten bunkel med lakkskade | høyre bak |

1.1 Liten bunkel med lakkskade

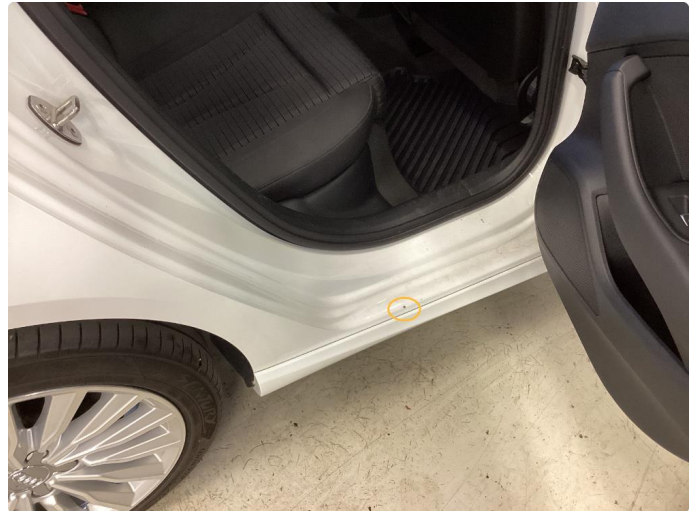
1.1 Liten bunkel med lakkskade

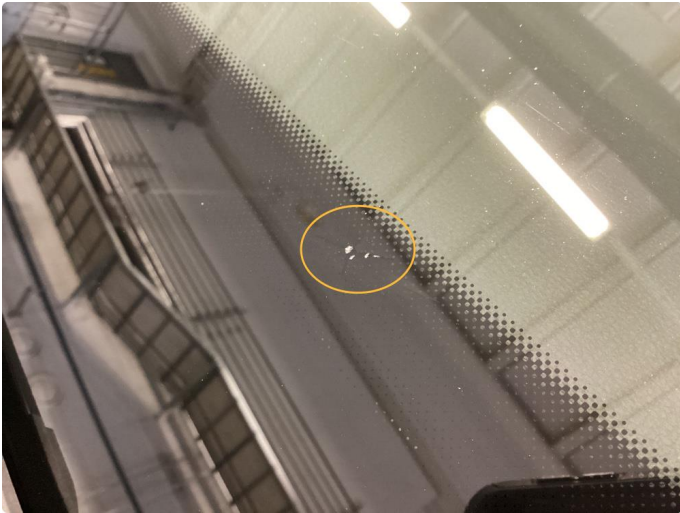
| Punkt | | Beskrivelse | Plassering |
|---|---|---|---|
| 1.2 | Frontvindu | liten steinsprut | |

1.2 Liten steinsprut
