VOLKSWAGEN ID.4 GTX 4X4

TESTDATO: 10.06.2026

CHASSISNR: WVGZZZE2ZNP055210

NBF Tilstandsrapport er utarbeidet av Norges Bilbransjeforbund og Forbrukerrådet.

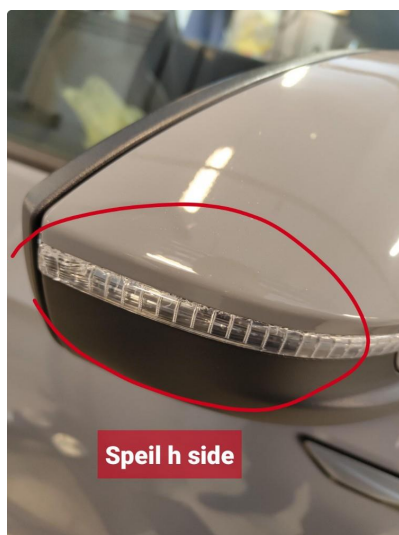
## 2.1 Blinklys sprukket/krakelert

| Punkt | Beskrivelse | Plassering |
|---|---|---|
| 2.1 Speil | blinklys sprukket/krakelert | begge |
