**VOLKSWAGEN GOLF GTE FORHJULSDRIFT**
**TESTDATO: 14.08.2026**
**KODE: 2092307**

**LS85107**

NBF Tilstandsrapport er utarbeidet av Norges Bilbransjeforbund og Forbrukerrådet.

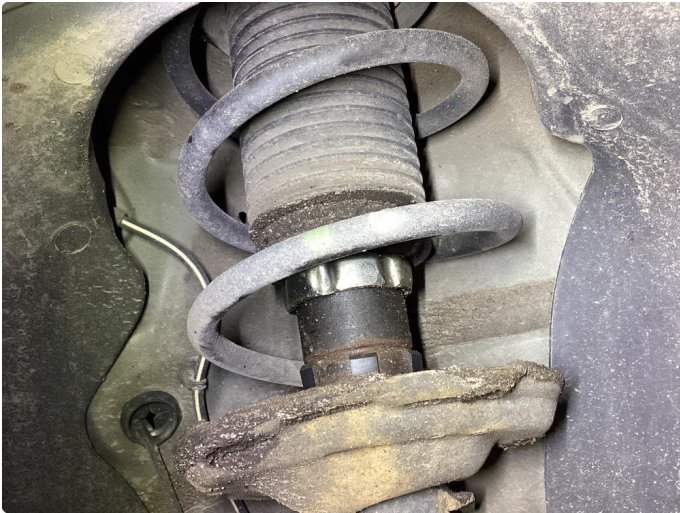
| Punkt | | Beskrivelse | Plassering |
|---|---|---|---|
| 1.1 | Fjærer/støtdemper | støtdemper lekkasje | |

1.1 Støtdemper lekkasje

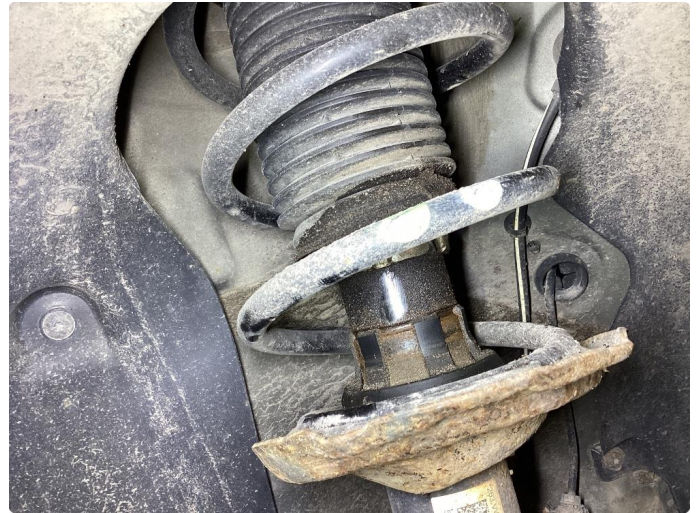
1.1 Støtdemper lekkasje
