VOLKSWAGEN ID.3 BAKHJULSDRIFT

TESTDATO: 16.07.2026

CHASSISNR: WVVZZZE1ZPP046795

NBF Tilstandsrapport er utarbeidet av Norges Bilbransjeforbund og Forbrukerrådet.

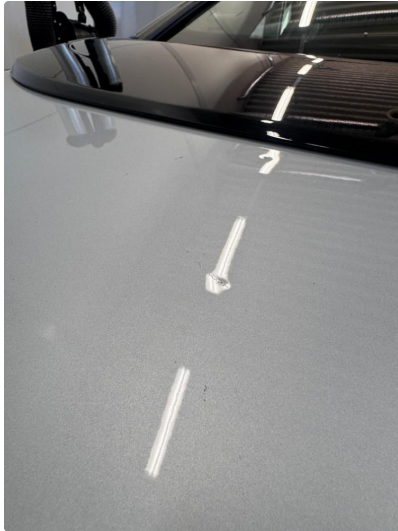
| Punkt | Beskrivelse | Plassering |
|---|---|---|
| 1.2 Panser | Liten bulk. Blir forsøkt med bulkfix. | midten |

1.2 Liten bulk. Blir forsøkt med bulkfix.

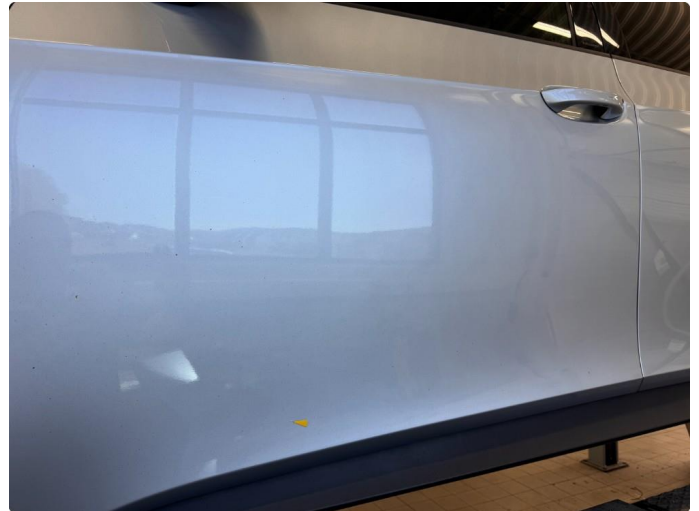
| Punkt | Beskrivelse | Plassering |
|---|---|---|
| 1.3 Dører | Liten steinsprut med korrosjon. | begge foran |

1.3 Liten steinsprut med korrosjon.

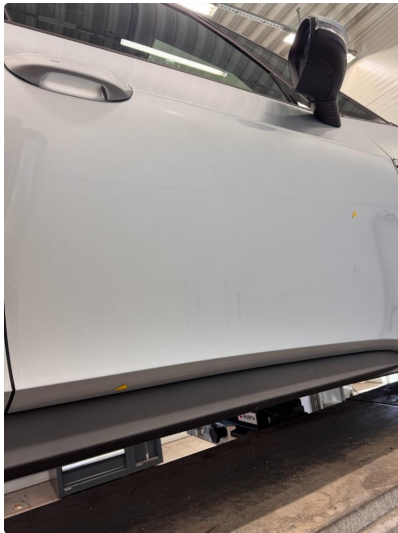
1.3 Liten steinsprut med korrosjon.

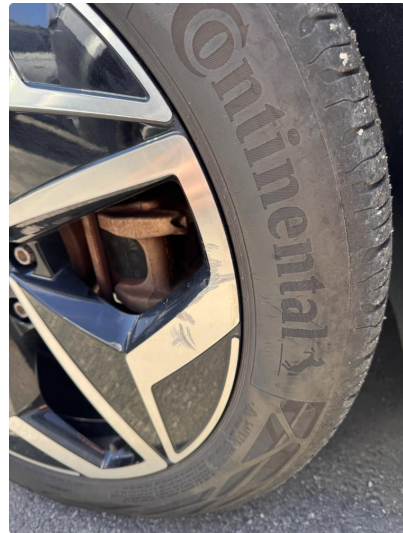
| Punkt | Beskrivelse | Plassering |
|---|---|---|
| 1.4 Dekk/Felger | Noe kantkjørt sommerfelg. | høyre foran |

1.4 Noe kantkjørt sommerfelg.

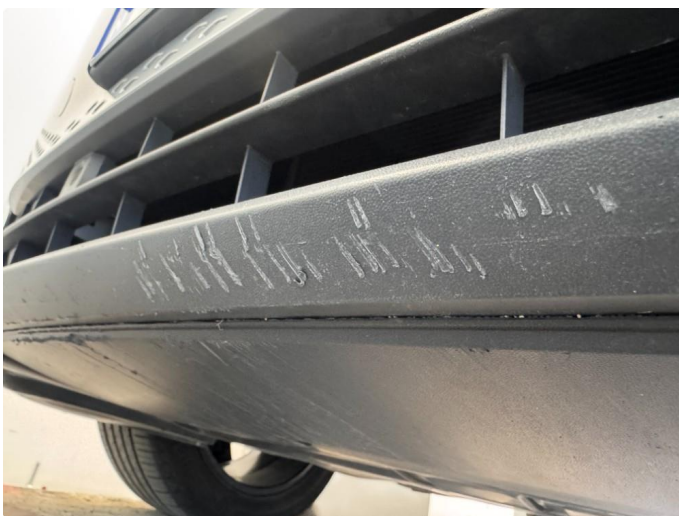
| Punkt | Beskrivelse | Plassering |
|---|---|---|
| 1.5 Støtfanger | Noen riper underkant. | foran |

1.5 Noen riper underkant.

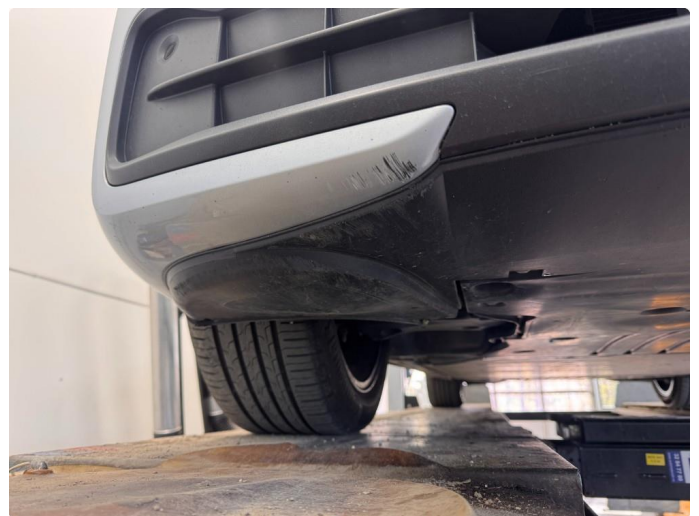
1.5 Noen riper underkant.

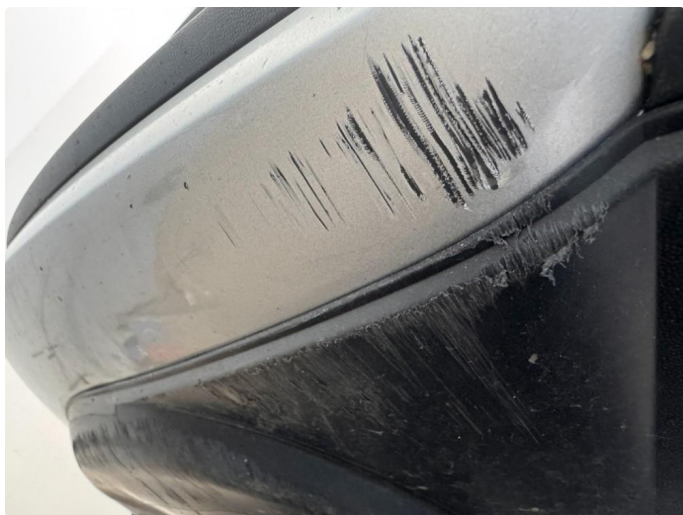
1.5 Noen riper underkant.

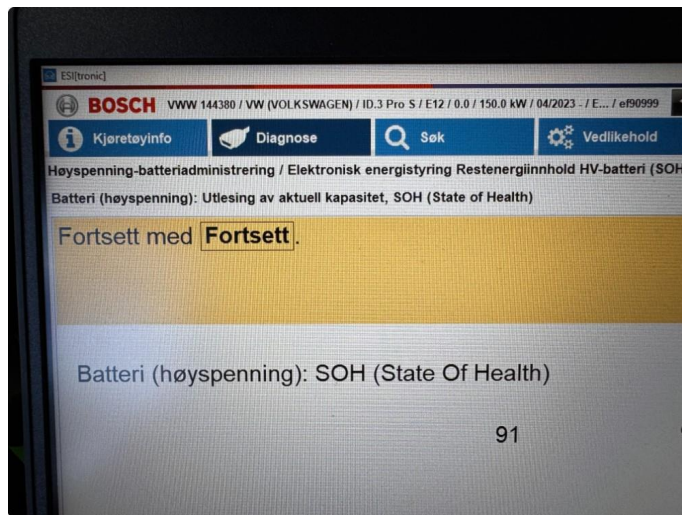
| Punkt | Beskrivelse | Plassering |
|---|---|---|
| 2.1 Opplysninger | Batterikapasitet på 91 % | |

2.1 Batterikapasitet på 91 %
