**VOLKSWAGEN CRAFTER 177 HK AUTOMAT 4X4**
**TESTDATO: 15.07.2026**
**KODE: 2073482**

**JV37048**

NBF Tilstandsrapport er utarbeidet av Norges Bilbransjeforbund og Forbrukerrådet.

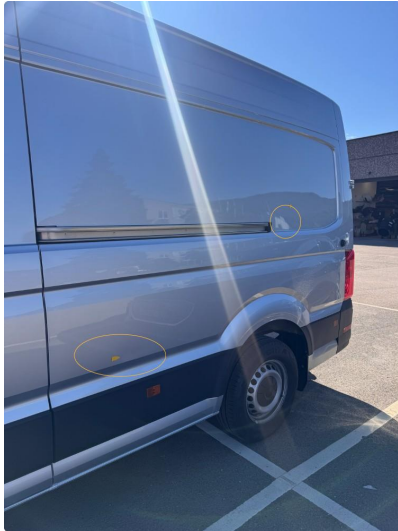
| Punkt | | Beskrivelse | Plassering |
|---|---|---|---|
| 1.2 | Skjermer | Noe bulker. | venstre bak |

1.2 Noe bulker.

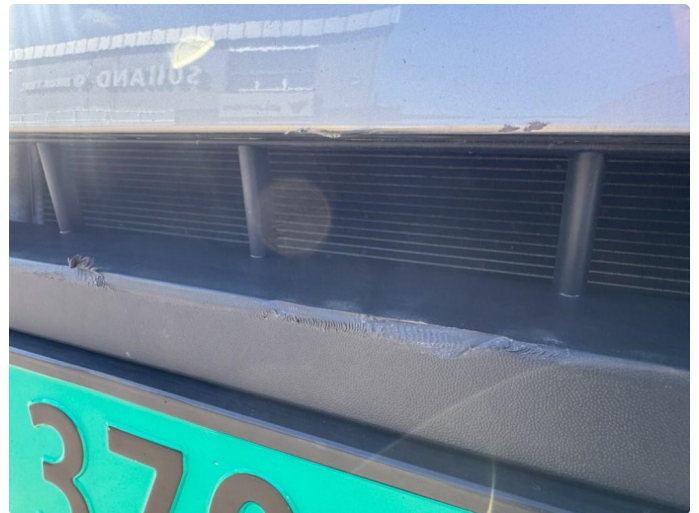
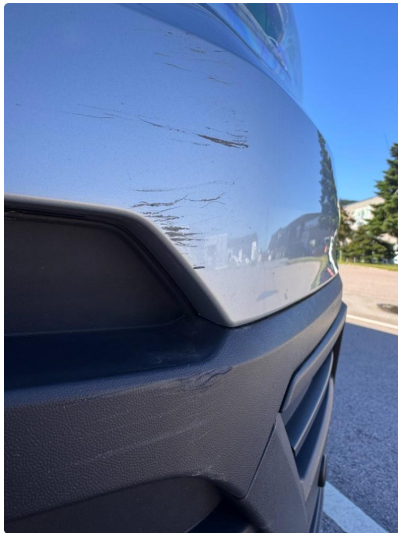
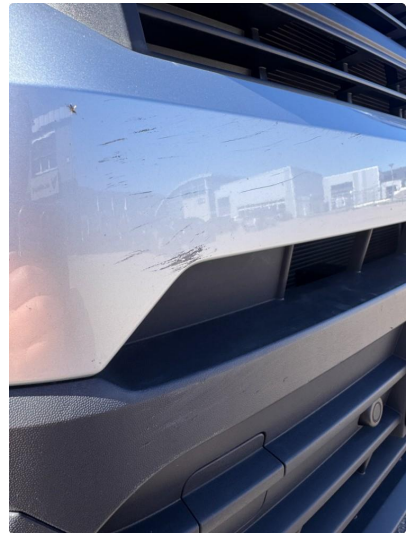
| Punkt | | Beskrivelse | Plassering |
|---|---|---|---|
| 1.3 | Støtfanger | Noen riper og sår foran. | |

1.3 Noen riper og sår foran.

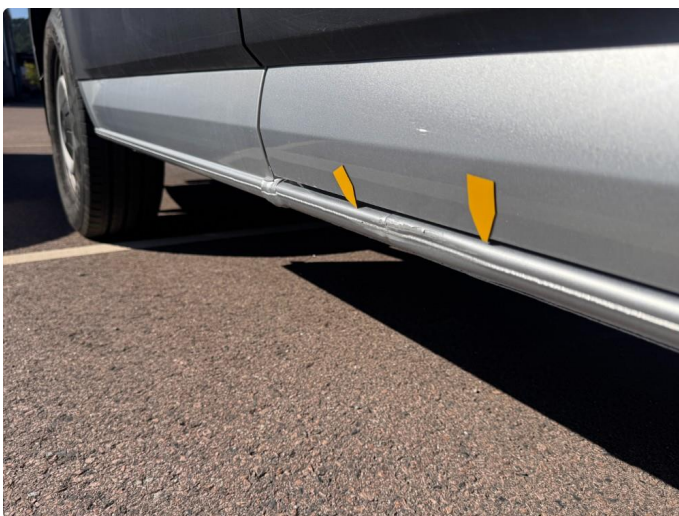
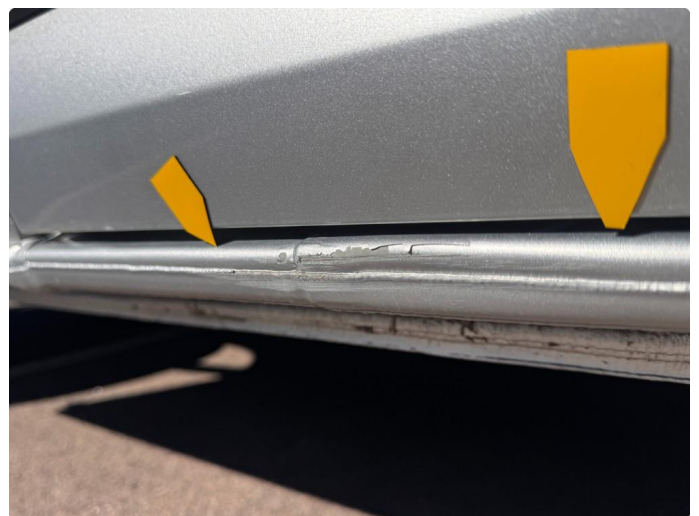
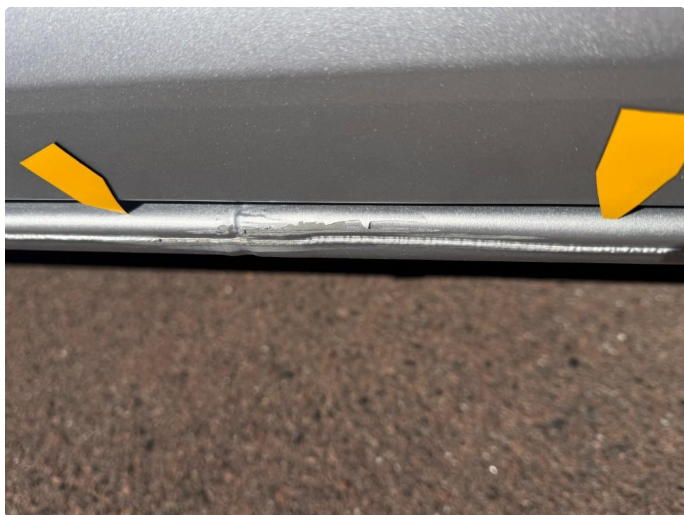
| Punkt | | Beskrivelse | Plassering |
|---|---|---|---|
| 1.4 | Kanal | Liten bulk høyre side. | |

1.4 Liten bulk høyre side.
