VOLKSWAGEN ID.BUZZ CARGO 4X4

TESTDATO: 16.07.2026

KODE: 2073976

NBF Tilstandsrapport er utarbeidet av Norges Bilbransjeforbund og Forbrukerrådet.

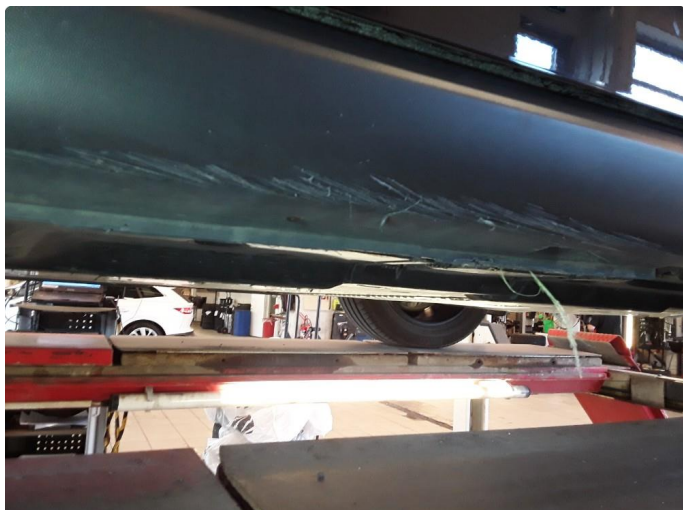
| Punkt | Beskrivelse | Plassering |
|---|---|---|
| 1.2 Kanal | Noe riper på deksel. | venstre |

1.2 Noe riper på deksel.

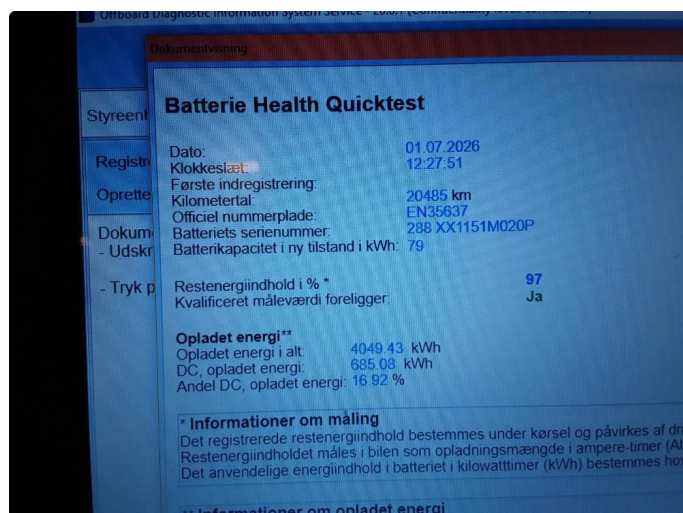
| Punkt | Beskrivelse | Plassering |
|---|---|---|
| 2.1 Opplysninger | Batterikapasitet på 97 % | |

2.1 Batterikapacitet på 97 %
