**JAGUAR E-PACE / DF 150 HK AUTOMAT 4WD**

TESTDATO: 13.07.2026

CHASSISNR: XXXXXXXXXX

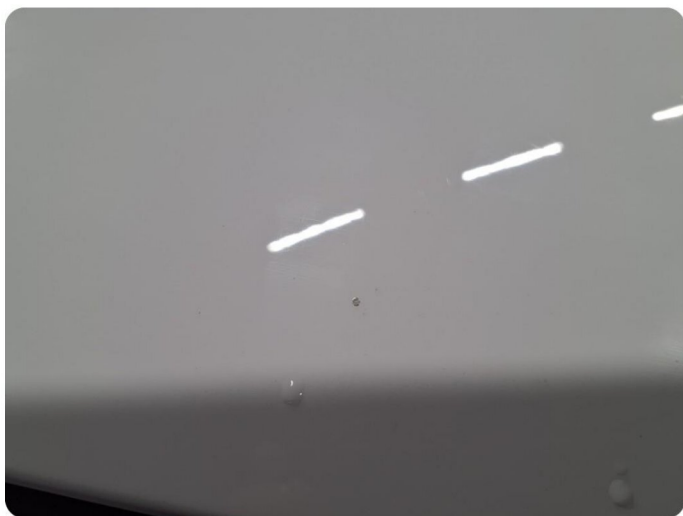
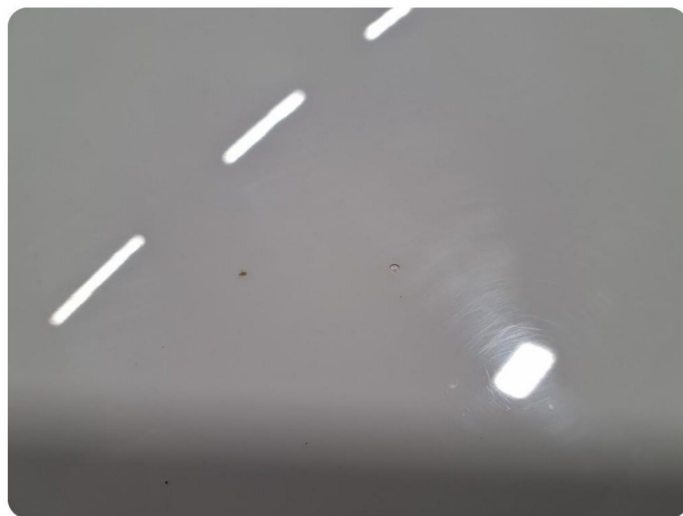
| PUNKT | BESKRIVELSE | PLASSERING |
|---|---|---|
| 3.2 Panser | Steinsprut. | |

3.2 Steinsprut

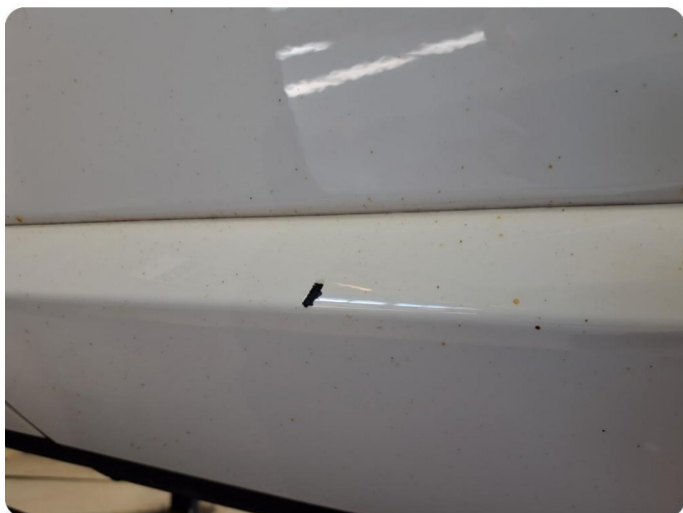
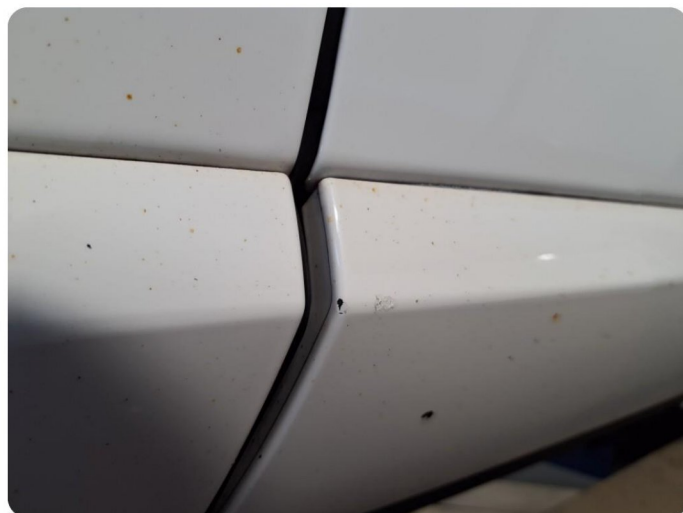
| PUNKT | BESKRIVELSE | PLASSERING |
|---|---|---|
| 3.3 Dører - | Løse/skadede lister. | høyre foran, venstre bak |

3.3 Løse/skadede lister

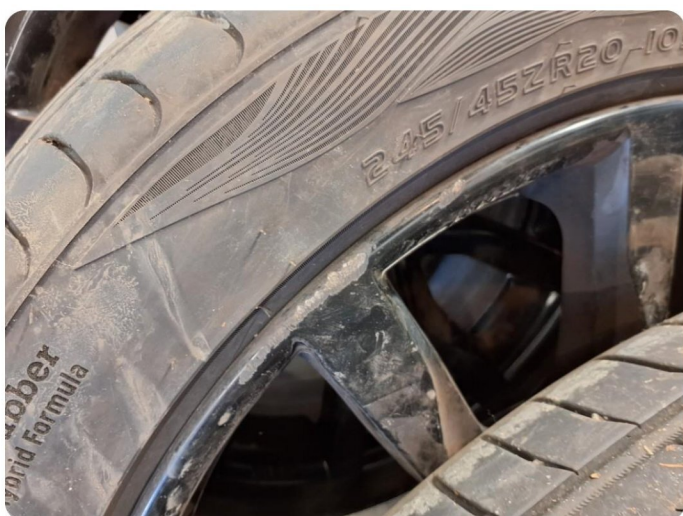
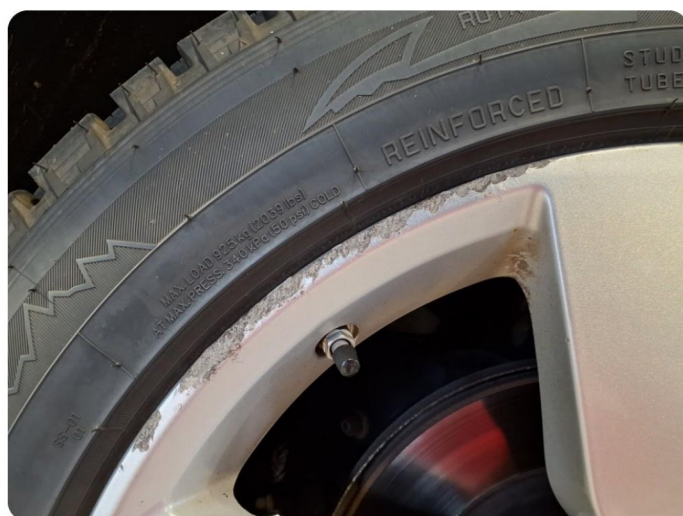
| PUNKT | BESKRIVELSE | PLASSERING |
|---|---|---|
| 3.4 Dekk/Felger | Kantkjørt felg. | |

3.4 Kantkjørt felg

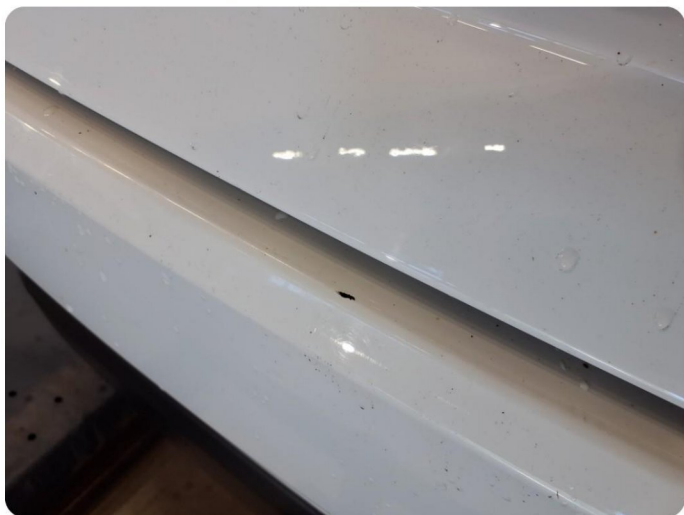
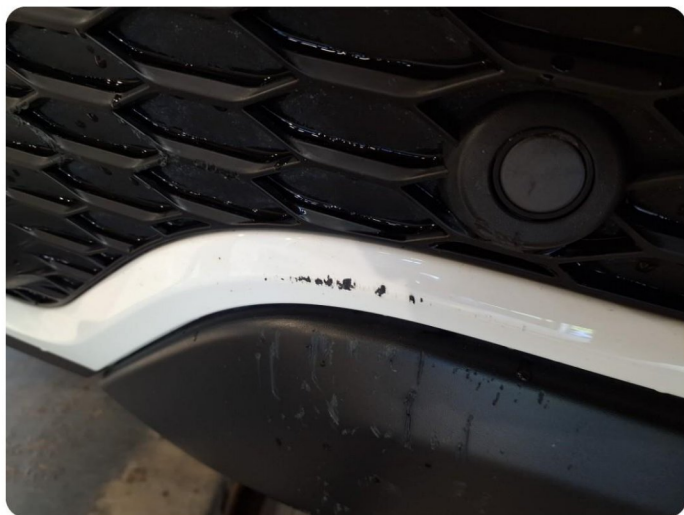
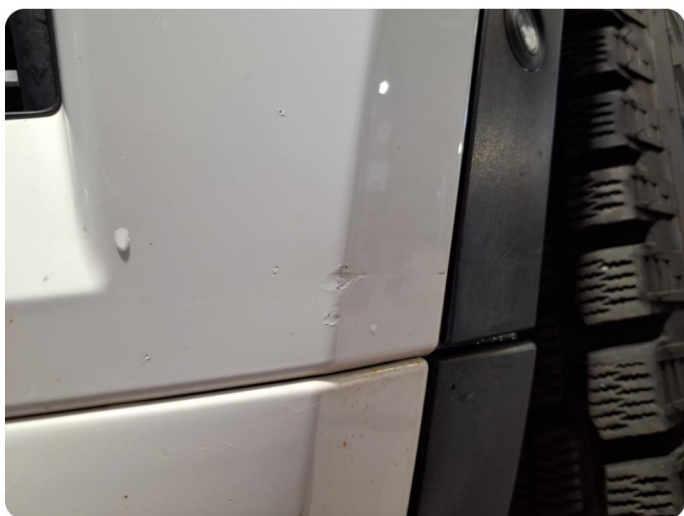
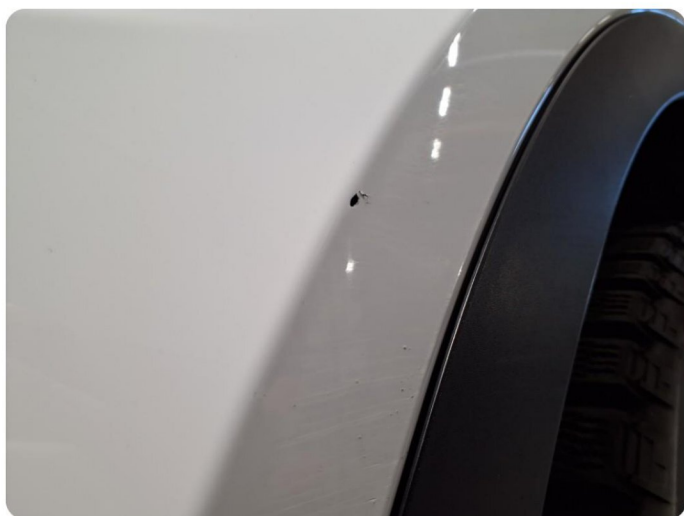
| PUNKT | BESKRIVELSE | PLASSERING |
|---|---|---|
| 3.5 Støtfanger - | Ripe(r) ned til grunning. | foran, bak |

3.5 Ripe(r) ned til grunning

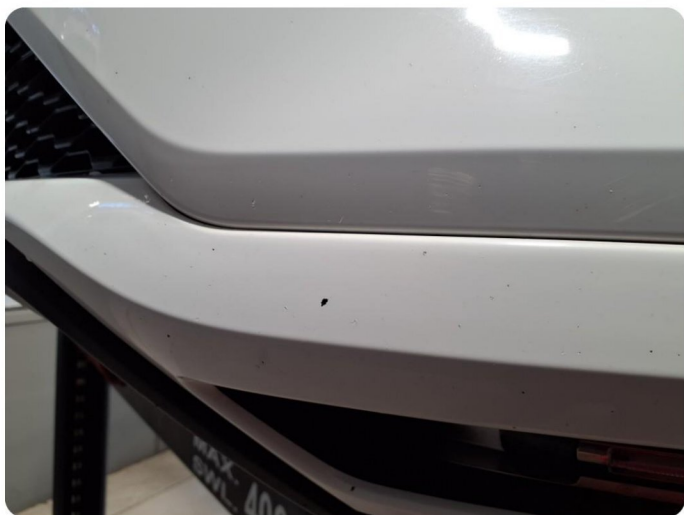
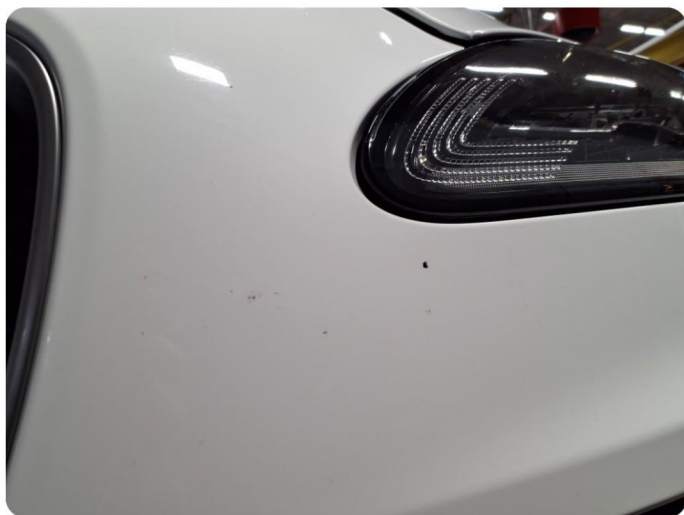
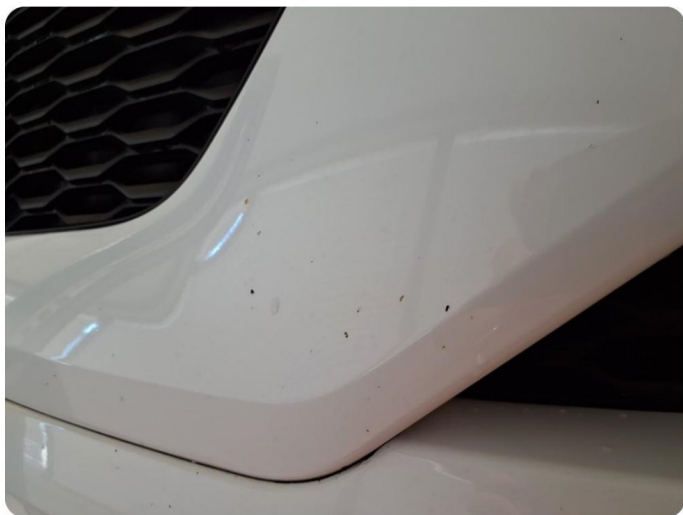
| PUNKT | BESKRIVELSE | PLASSERING |
|---|---|---|
| 3.6 Støtfanger - | Steinsprut. | foran |

3.6 Steinsprut

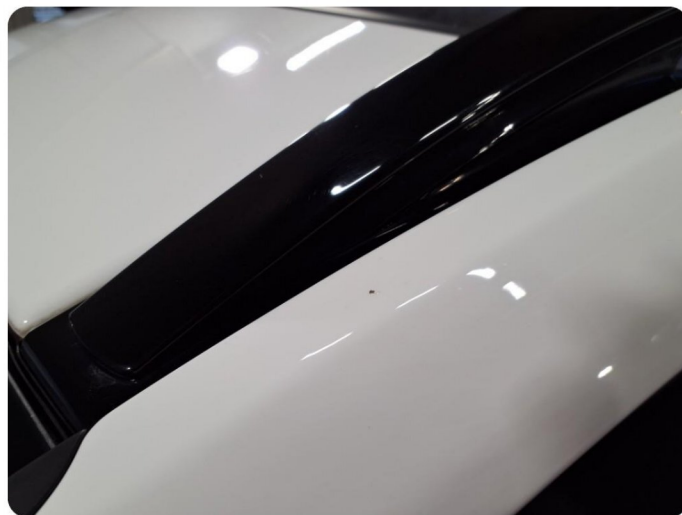
| PUNKT | BESKRIVELSE | PLASSERING |
|---|---|---|
| 3.7 Tak | Steinsprut. | |

3.7 Steinsprut

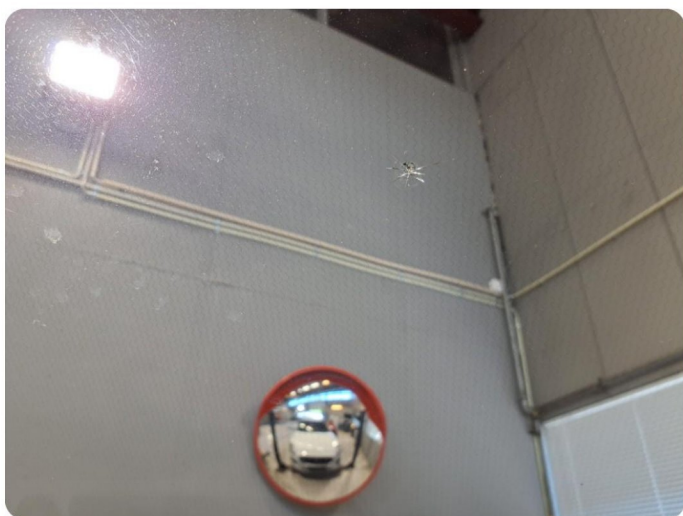
| PUNKT | BESKRIVELSE | PLASSERING |
|---|---|---|
| 3.8 Frontvindu | Steinsprut med sprekk. | |

3.8 Steinsprut med sprekk

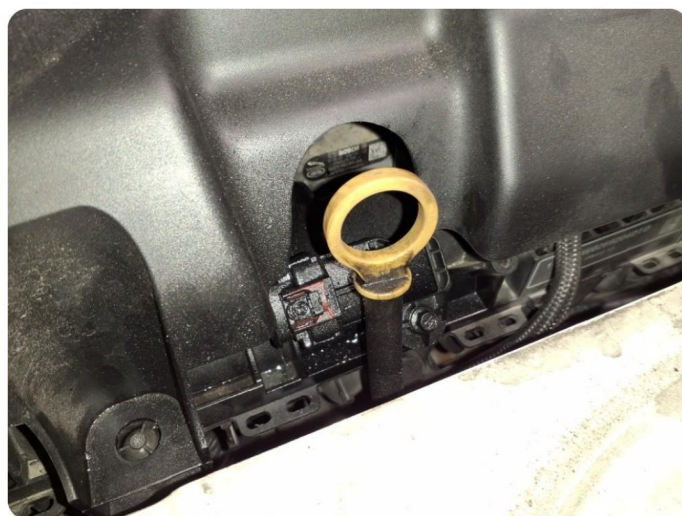
| PUNKT | BESKRIVELSE | PLASSERING |
|---|---|---|
| 4.1 Lekkasjer | Oljelekkasje fra motor. | |

4.1 Oljelekkasje fra motor

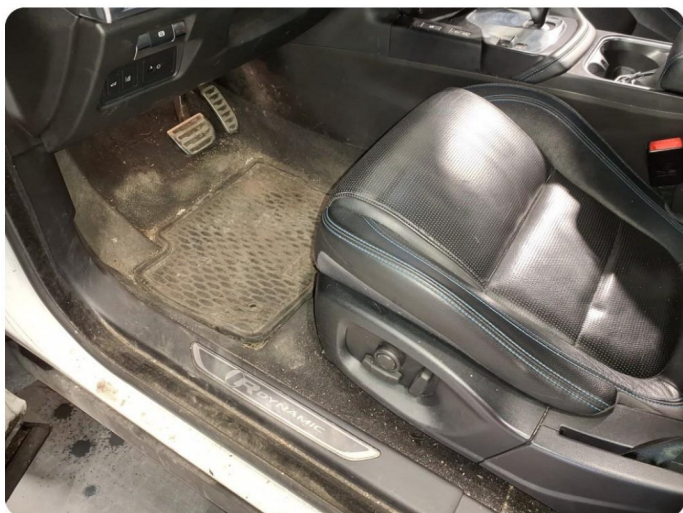
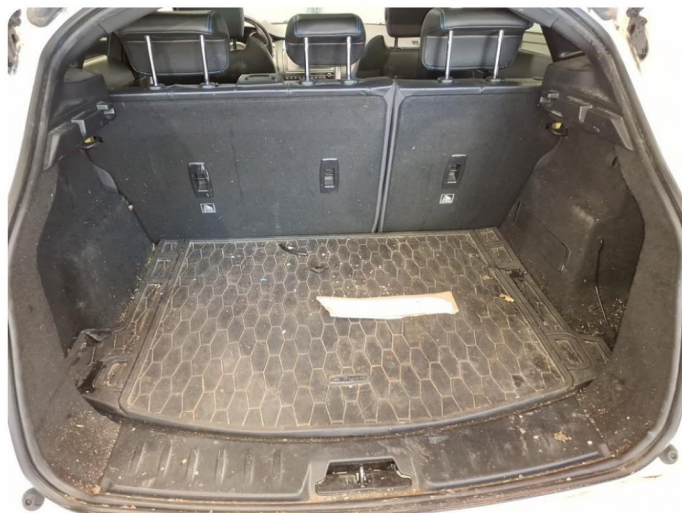
| PUNKT | BESKRIVELSE | PLASSERING |
|---|---|---|
| 6.1 Øvrig utstyr/klargjøring | Innvendig vask. | |

6.1 Innvendig vask
