# NAF Bruktbiltest

**Testdato**  
21.08.2026

| Modell | LAND CRUISER | Motoreffekt | 140 kW |
| Registreringsnr. | AS27415 | Drivstofftype | Diesel |

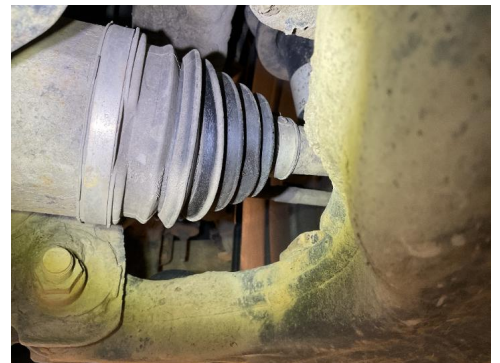
30. Drivaksler.

| Ref.Id | Repareres | Resultat | Beskrivelse |
|---|---|---|---|
| 67.1 | Drivaksler. | Skadet / defekt drivakselmansjett | Høyre indre foran |

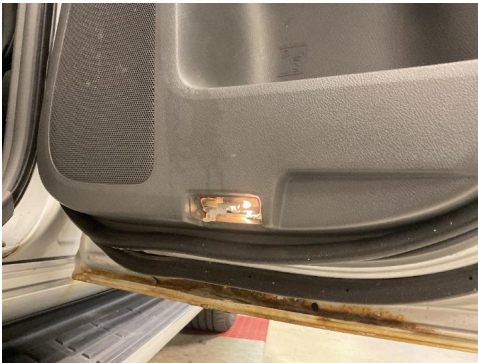
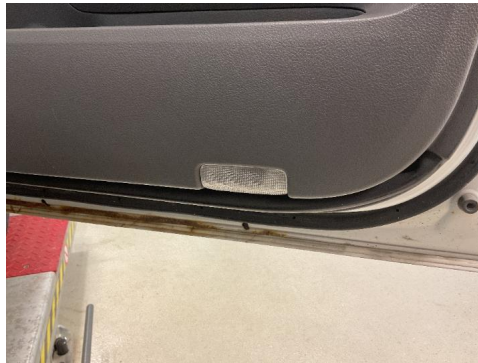
31. Dørtrekk.

| Ref.Id | Repareres | Resultat | Beskrivelse |
|---|---|---|---|
| 51.2 | Dørtrekk. | Mangler/skade/feil på lyskilde eller komponent: | Høyre bak, Høyre foran |

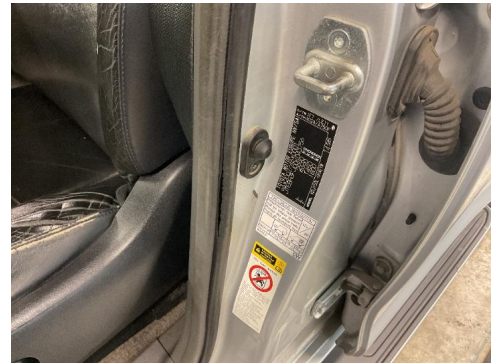
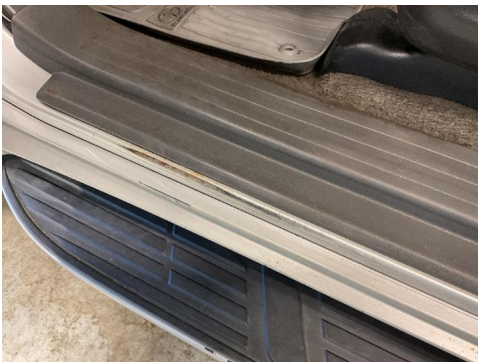
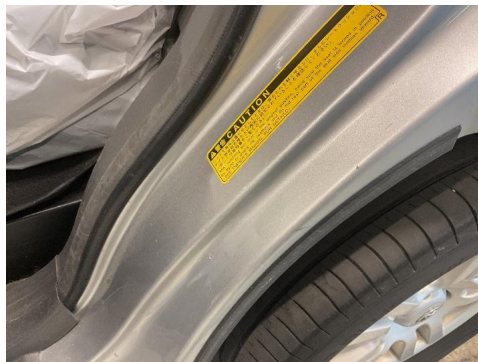
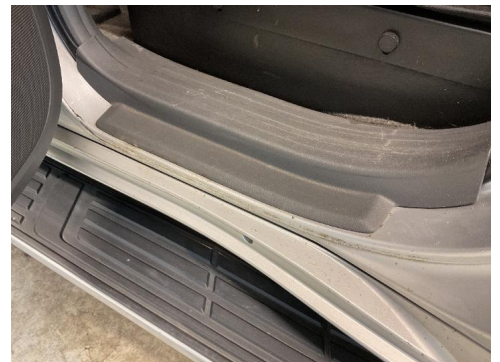
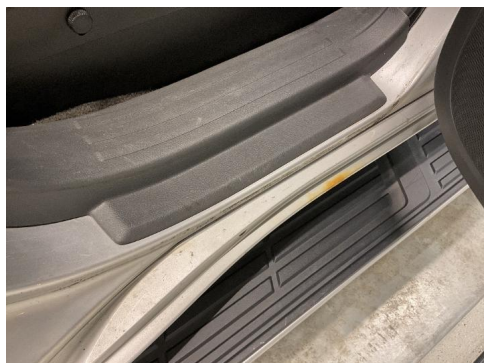
33. Døråpning.

| Ref.Id | Repareres | Resultat | Beskrivelse |
|---|---|---|---|
| 50.1 | Døråpning. | Slitt / skade på gummilist: | Venstre foran |
| 50.2 | | Sår eller skade: | Venstre bakdør, Venstre fordør, Høyre bakdør |

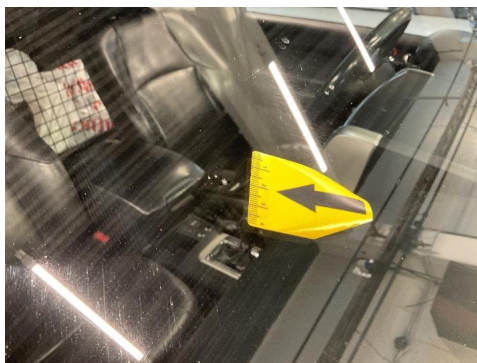
38. Glassruter.

| Ref.Id | Repareres | Resultat | Beskrivelse |
|---|---|---|---|
| 14.1 | Glassruter. | Steinsprut med sprekk eller rosett | Frontrute |

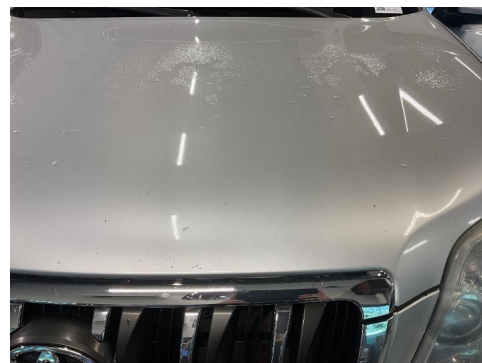
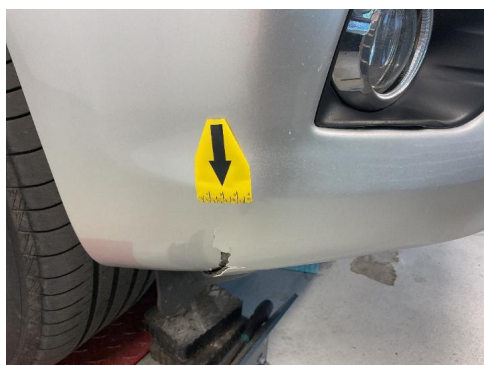
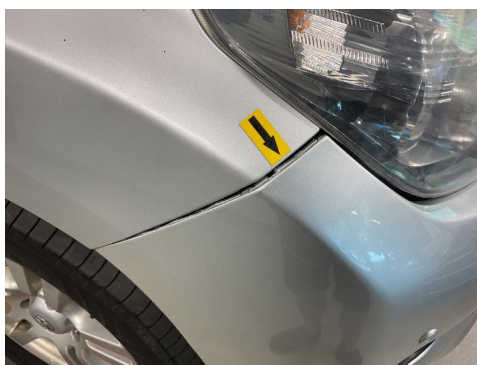
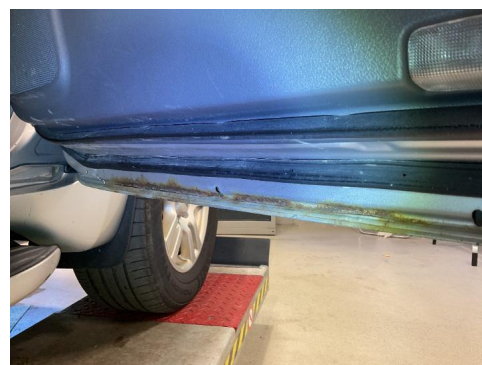
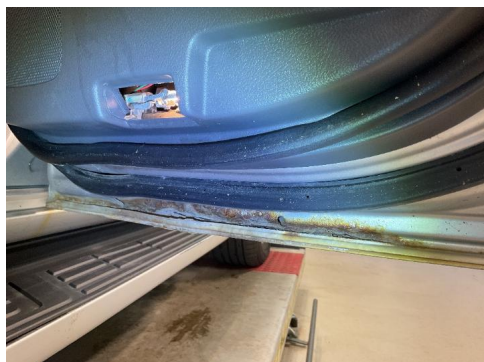
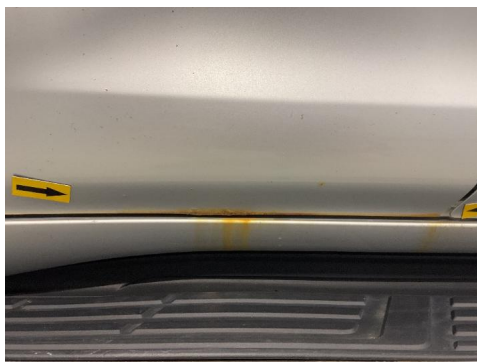
39. Lakk / karosseri utvendig.

| Ref.Id | Repareres | Resultat | Beskrivelse |
|---|---|---|---|
| 62.3 | Lakk / karosseri utvendig. | Steinsprut/lakksår | Panser |
| 62.4 | | Rustangrep: | Venstre forskjerm, Venstre fordør, Høyre fordør, Høyre bakdør, Høyre baksjerm |
| 62.10 | | Skadet: | Støtfanger foran, Bakluke, Støtfanger bak |

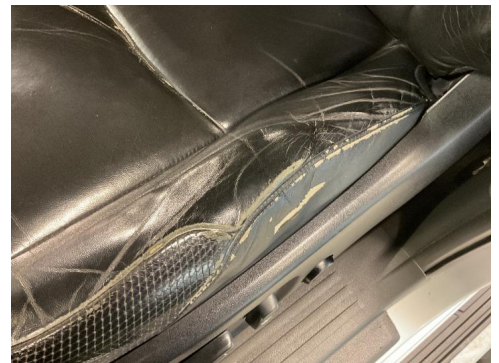
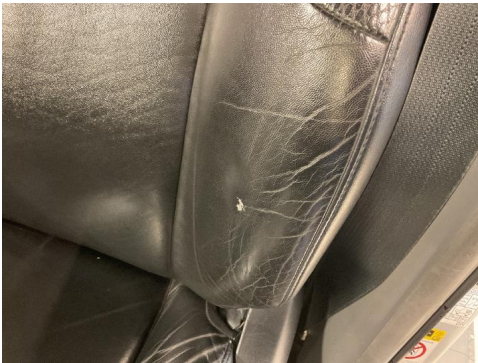
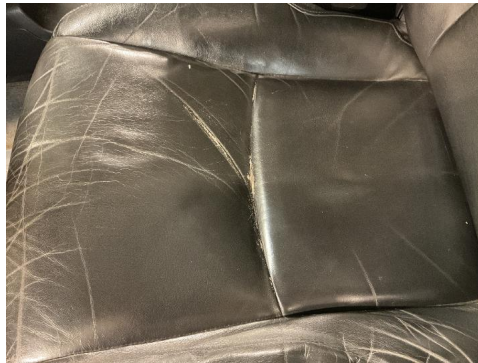
54. Seter.

| Ref.Id | Repareres | Resultat | Beskrivelse |
|---|---|---|---|
| 54.1 | Seter. | Hull/rift gjennom setetrekk: | Venstre foran |
