VOLKSWAGEN ID.3 BAKHJULSDRIFT

TESTDATO: 26.08.2026

CHASSISNR: WVVZZZE10P8500609

NBF Tilstandsrapport er utarbeidet av Norges Bilbransjeforbund og Forbrukerrådet.

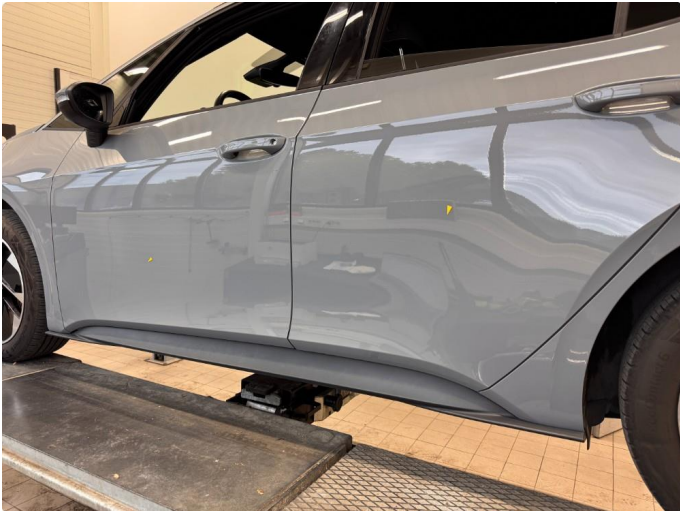
| Punkt | Beskrivelse | Plassering |
|---|---|---|
| 1.2 Dører | 2 små steinsprut med korrosjon. | venstre foran - venstre bak |

1.2 2 små steinsprut med korrosjon.

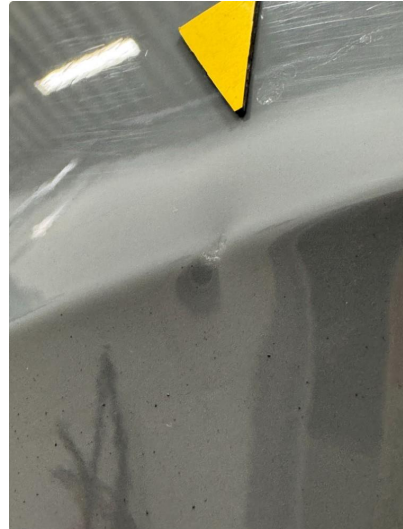
| Punkt | Beskrivelse | Plassering |
|---|---|---|
| 1.3 Skjermer | Noen bulker. Blir forsøkt med bulkfix. | høyre bak |

1.3 Noen bulker. Blir forsøkt med bulkfix.

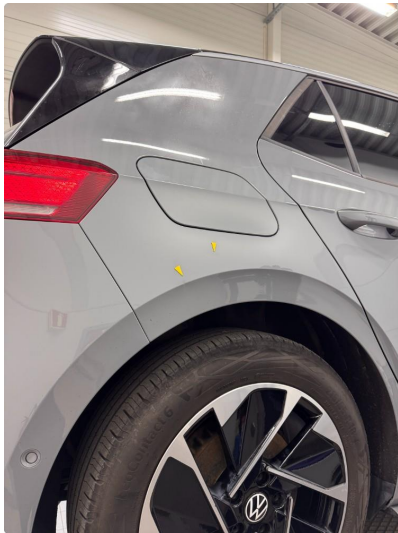
1.3 Noen bulker. Blir forsøkt med bulkfix.

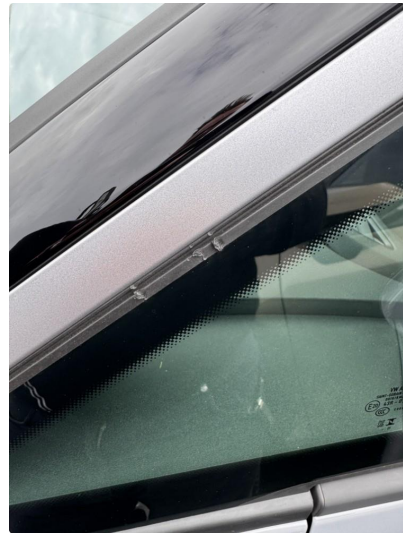
| Punkt | Beskrivelse | Plassering |
|---|---|---|
| 1.4 Vinduer | Noe sår på pakning. | venstre foran |

1.4 Noe sår på pakning.

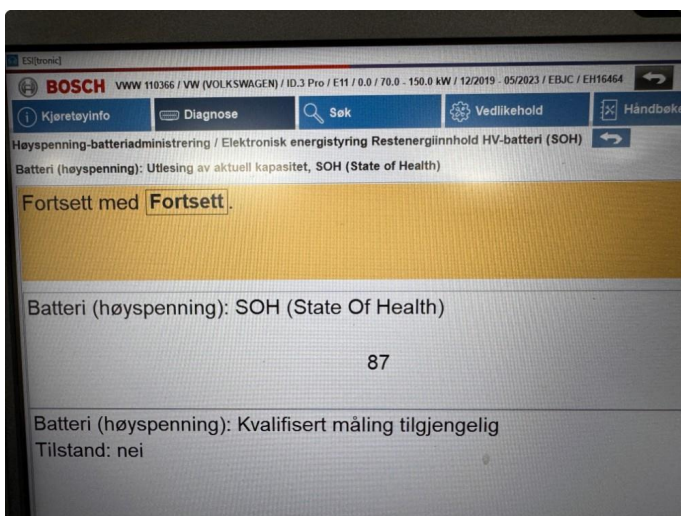
| Punkt | Beskrivelse | Plassering |
|---|---|---|
| 2.1 Opplysninger | Batterikapasitet på 87 % | |

2.1 Batterikapasitet på 87 %
