# NAF Bruktbiltest

**Testdato**  
14.08.2026

| Bilmerke | Peugeot | Motorstørrelse | - cm <sup>3</sup> |
| Modell | 2008 | Motoreffekt | - kW |

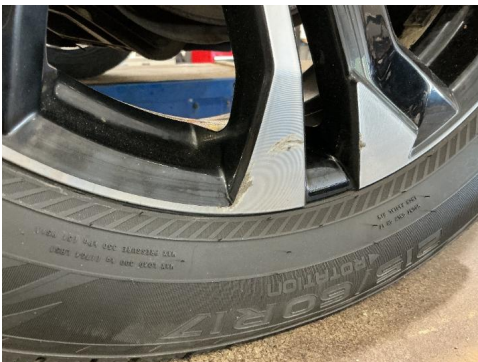
22. Felg

| Ref.Id | Repareres | Resultat | Beskrivelse |
|---|---|---|---|
| 66.4 | Felg | Vesentlig riper / hakk: | Venstre bak |

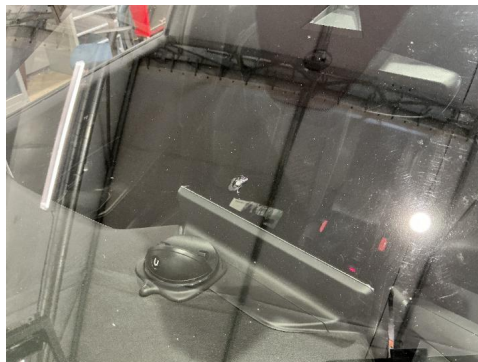
**R** 23. Frontrute

| Ref.Id | Repareres | Resultat | Beskrivelse |
|---|---|---|---|
| 81.2 | Frontrute | En eller flere steinsprutrosetter som ikke er utbedret <ul style="list-style-type: none"><li>Reparasjonsmetode:Skift</li></ul> | |

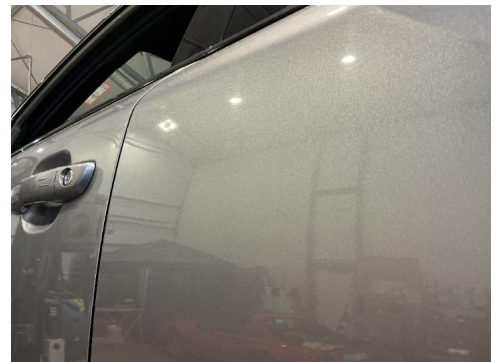
**R** 24. Venstre baddør

| Ref.Id | Repareres | Resultat | Beskrivelse |
|---|---|---|---|
| 86.5 | Lakk / karosseri utvendig | Bulk (er): | Venstre bakdør |
