# NAF Bruktbiltest

**Testdato**  
17.08.2026

| <b>Modell</b> | A4 allroad quattro | <b>Motoreffekt</b> | 120 kW |
| <b>Registreringsnr.</b> | AS50670 | <b>Drivstofftype</b> | Diesel |

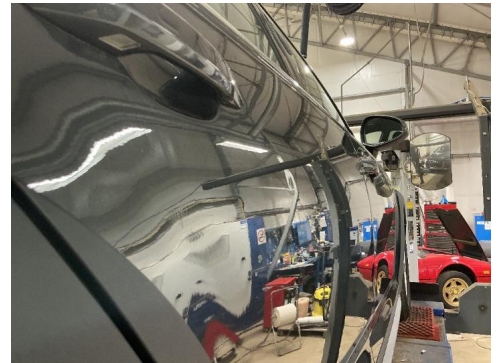
21. Høyre bakdør

| Ref.Id | Repareres | Resultat | Beskrivelse |
|---|---|---|---|
| 86.5 | | Bulk (er): | Høyre forskjerm, Venstre fordør, Høyre bakdør |

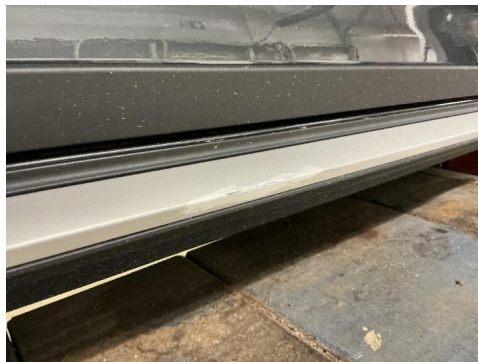
R 23. Høyre kanal

| Ref.Id | Repareres | Resultat | Beskrivelse |
|---|---|---|---|
| 86.11 | | Mangelfull kvalitet på replakking: | Venstre sidekanal, Høyre sidekanal |

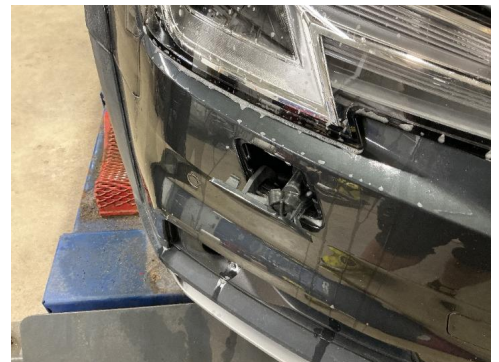
R 24. Lyktespyler / Visker

| Ref.Id | Repareres | Resultat | Beskrivelse |
|---|---|---|---|
| 52.3 | Lyktespyler / Visker | Spyler returnerer ikke eller er treg: | Høyre side |

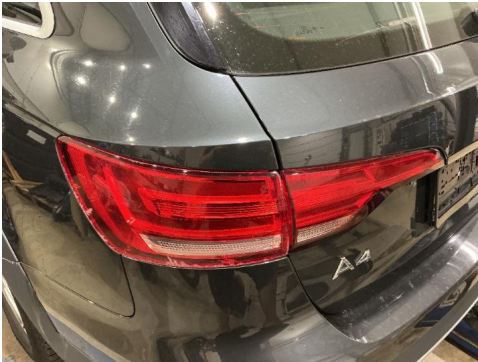
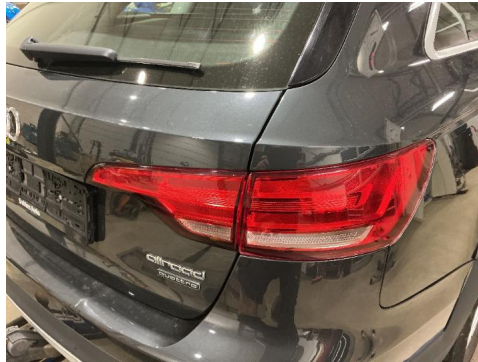
25. Lys

| Ref.Id | Repareres | Resultat | Beskrivelse |
|---|---|---|---|
| 17.7 | Lys | Krakerert lykteglass | Venstre baklys, Høyre baklys |

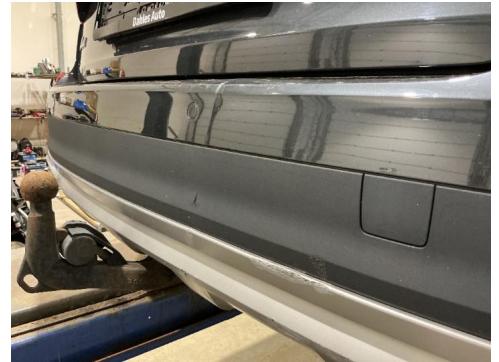
27. Støtfanger bak

| Ref.Id | Repareres | Resultat | Beskrivelse |
|---|---|---|---|
| 86.1 | Lakk / karosseri utvendig | Skadet: | Støtfanger foran, Støtfanger bak |

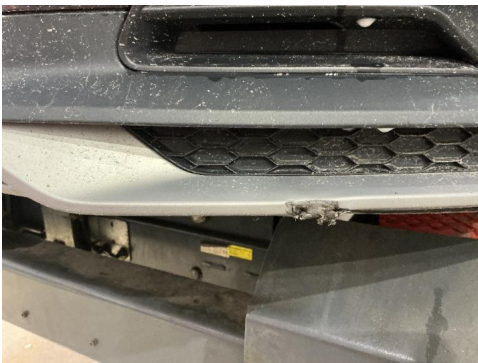
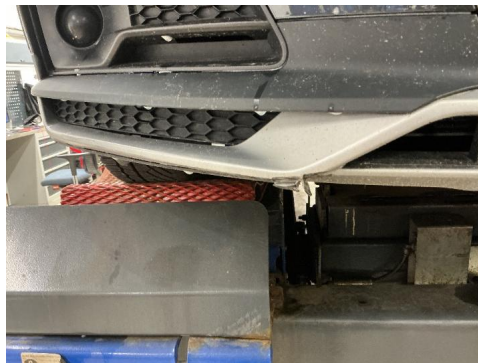
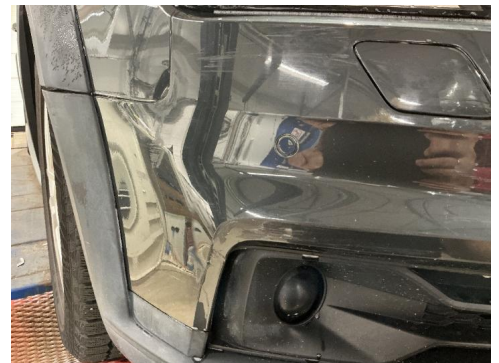
28. Støtfanger foran

| Ref.Id | Repareres | Resultat | Beskrivelse |
|---|---|---|---|
| 86.2 | | Lakkriper: | Støtfanger foran |
