**VOLKSWAGEN TRANSPORTER 150 HK AUTOMAT 4X4**
**TESTDATO: 27.08.2026**
**KODE: 2101045**

**NV78060**

**OPPSUMMERT STATUS PÅ KJØRETØY**

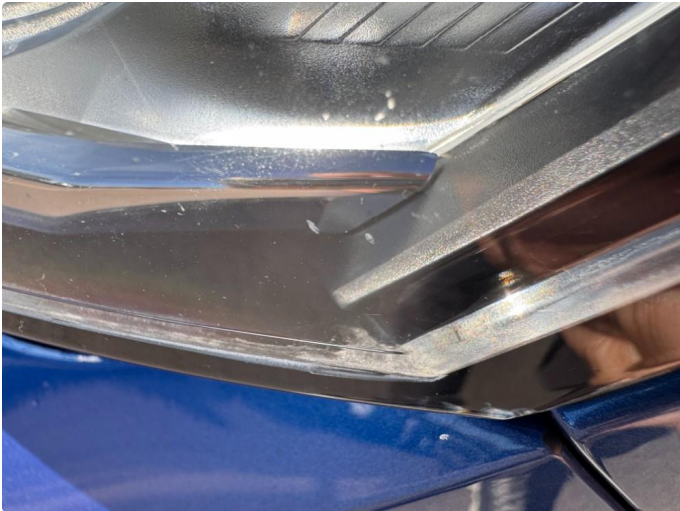
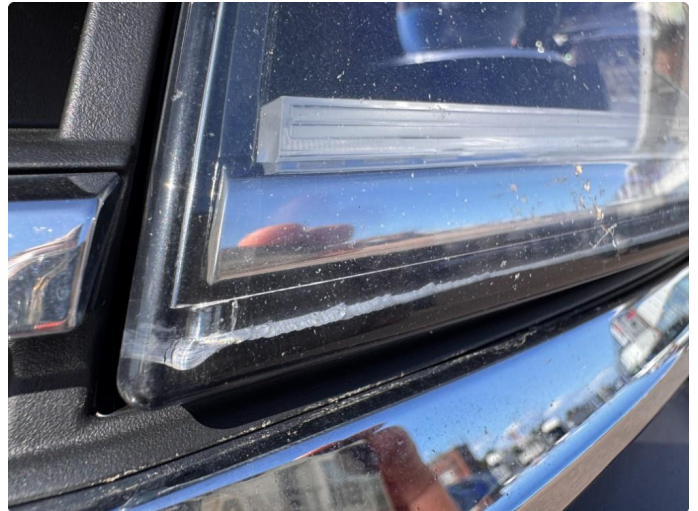
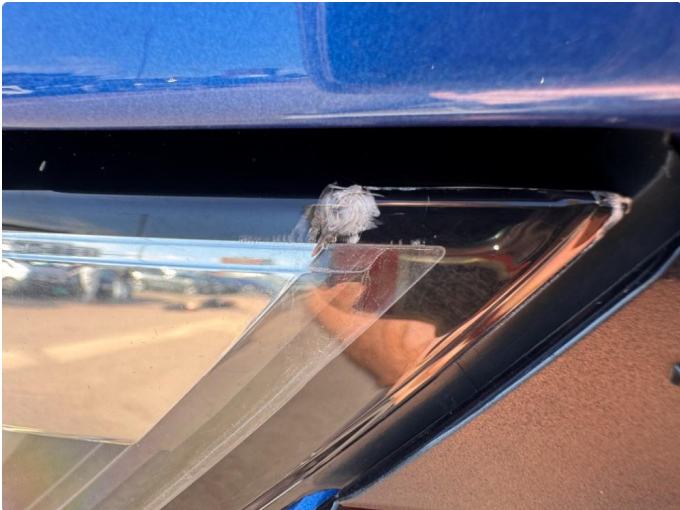
| Punkt | | Beskrivelse | Plassering |
|---|---|---|---|
| 2.1 | Lys foran | krakelering i plast | venstre foran |

2.1 Krakelering i plast

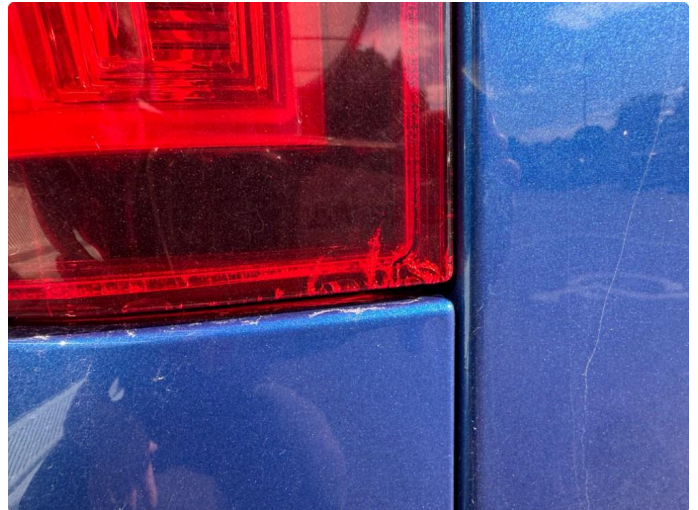
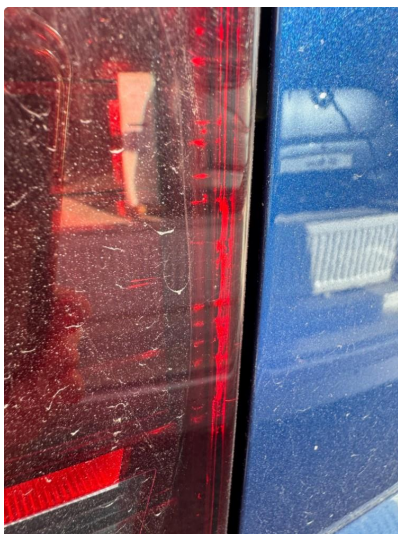
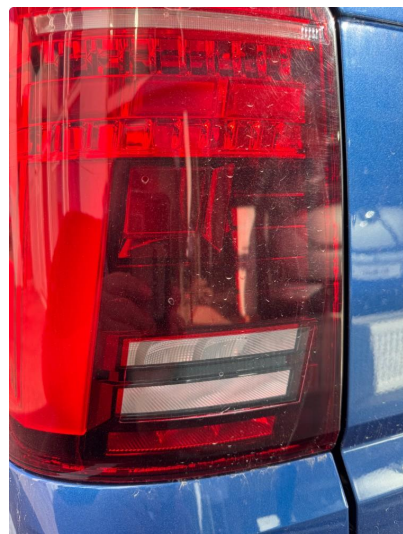
| Punkt | | Beskrivelse | Plassering |
|---|---|---|---|
| 2.2 | Lys bak | krakelering i plast | begge bak |

2.2 Krakelering i plast

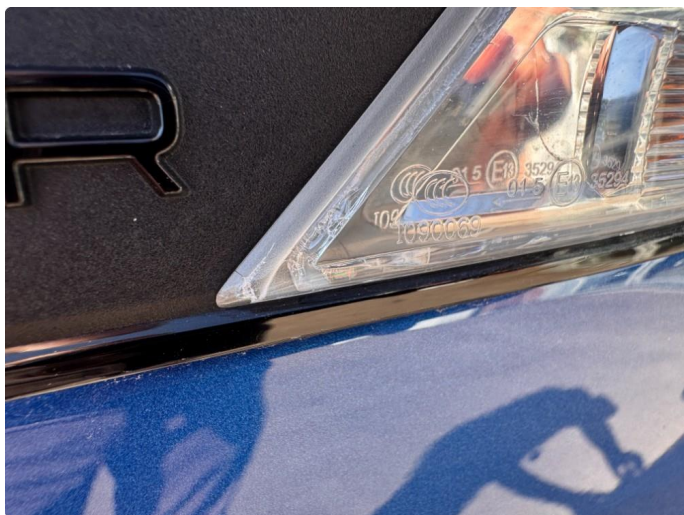
| Punkt | | Beskrivelse | Plassering |
|---|---|---|---|
| 2.3 | Retningslys | krakelering i plast | venstre - midten foran |

### 2.3 Krakelering i plast
