VOLKSWAGEN ID.3 BAKHJULSDRIFT

TESTDATO: 09.06.2026

NBF Tilstandsrapport er utarbeidet av Norges Bilbransjeforbund og Forbrukerrådet.

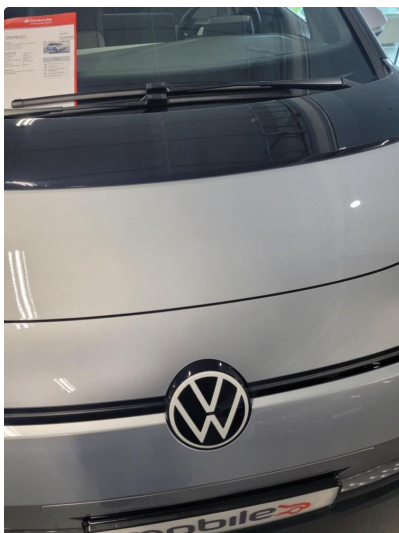
| Punkt | | Beskrivelse | Plassering |
|---|---|---|---|
| 1.1 | Panser | steinsprut | |

1.1 Steinsprut

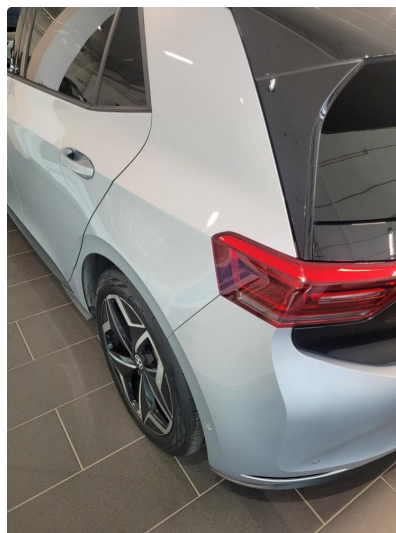
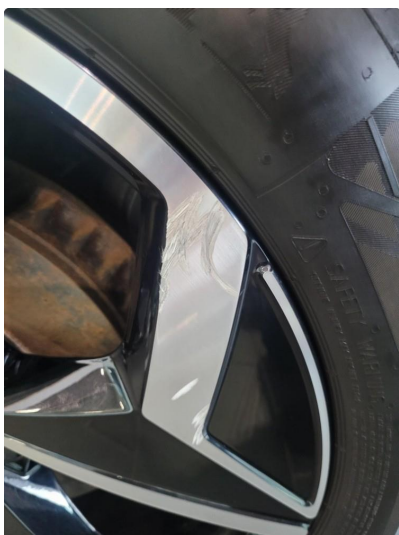
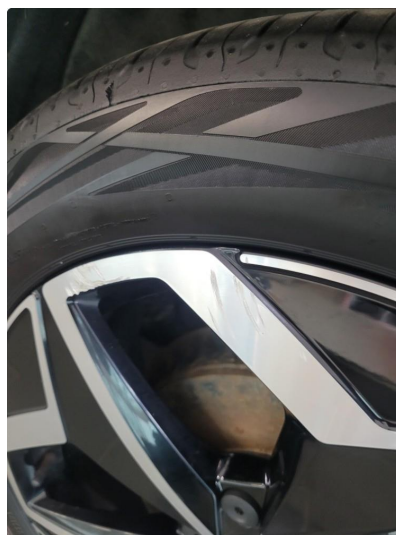
| Punkt | | Beskrivelse | Plassering |
|---|---|---|---|
| 1.2 | Dekk/Felger | kantkjørt felg Diamond Cut | venstre bak |

1.2 Kantkjørt felg Diamond Cut

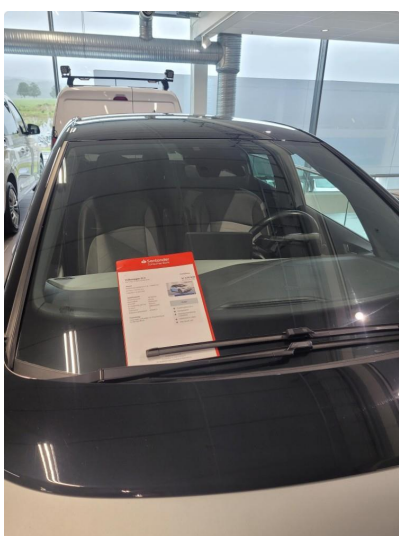
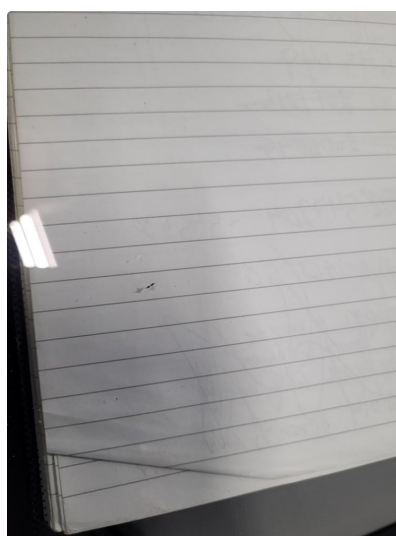
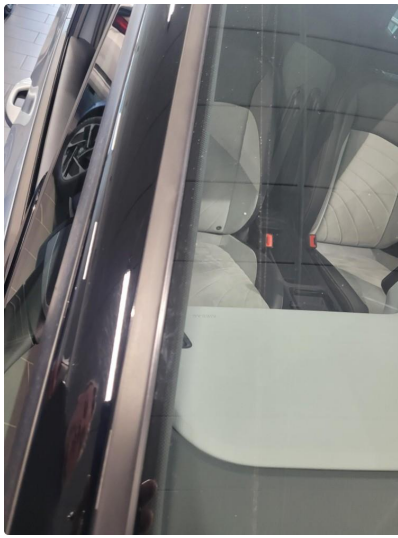
| Punkt | | Beskrivelse | Plassering |
|---|---|---|---|
| 1.3 | Frontvindu | steinsprut med sprekk utenfor synsfelt | |

1.3 Steinsprut med sprekk utenfor synsfelt
