# NAF Bruktbiltest

**Testdato**  
24.08.2026

| Modell | GLC 350 e 4MATIC | Motoreffekt | 155 kW |
| Registreringsnr. | DR28050 | Drivstofftype | Bensin |

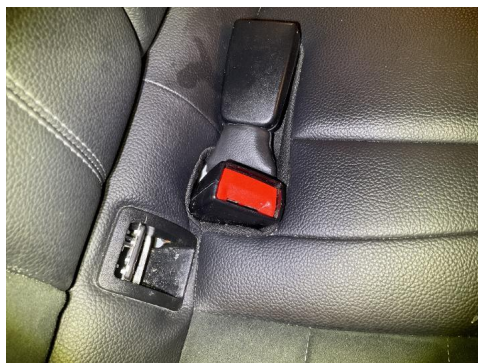
26. Bilbelte

| Ref.Id | Repareres | Resultat | Beskrivelse |
|---|---|---|---|
| 99.2 | Bilbelte | Skade/feilfunksjon på lås: | Høyre bak |

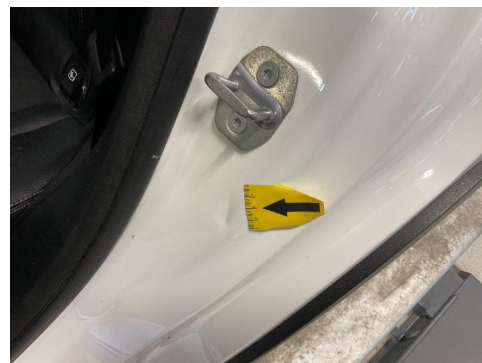
27. Døråpning

| Ref.Id | Repareres | Resultat | Beskrivelse |
|---|---|---|---|
| 97.1 | Døråpning | Sår eller skade: | Venstre bakdør |

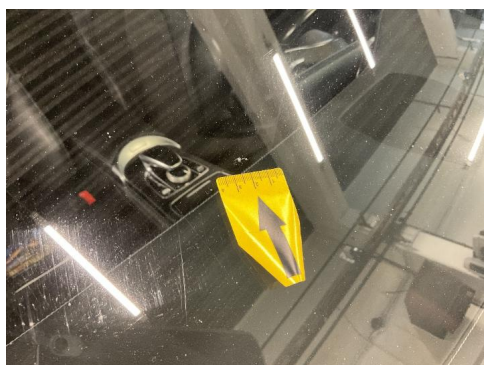
28. Frontrute

| Ref.Id | Repareres | Resultat | Beskrivelse |
|---|---|---|---|
| 81.2 | Frontrute | En eller flere steinsprutrosetter som ikke er utbedret <ul style="list-style-type: none"><li>Reparasjonsmetode:Reparasjon</li></ul> | |

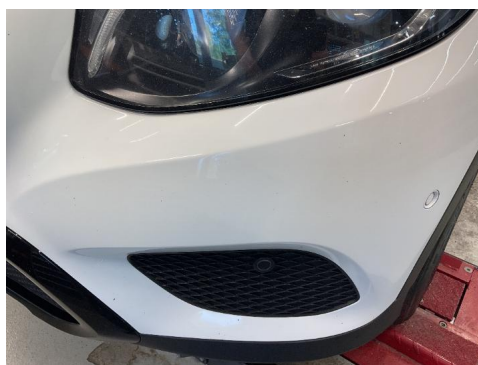
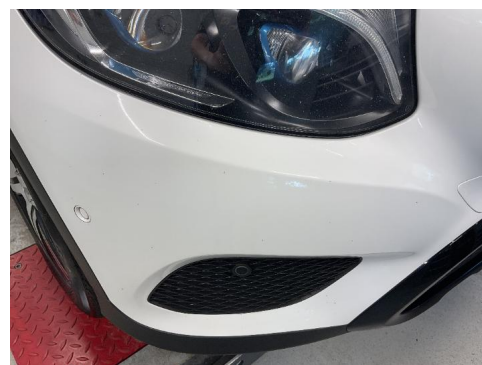
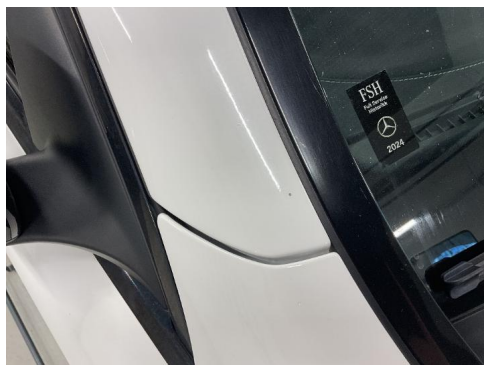
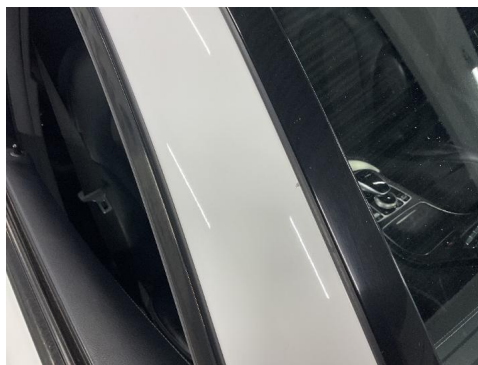
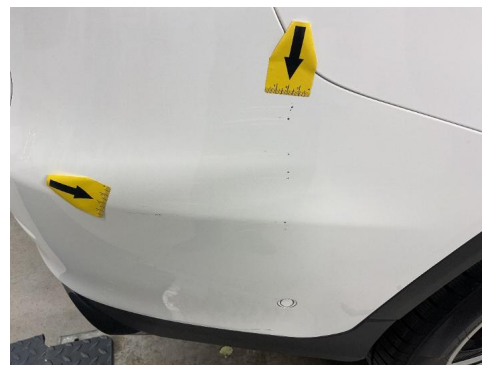
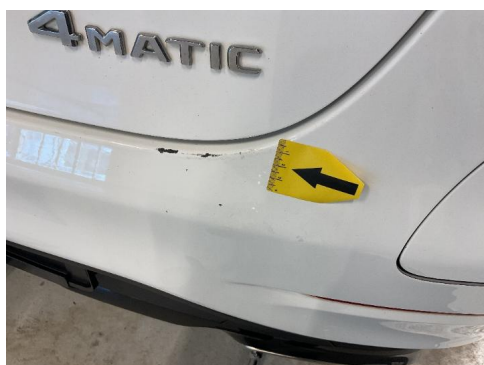
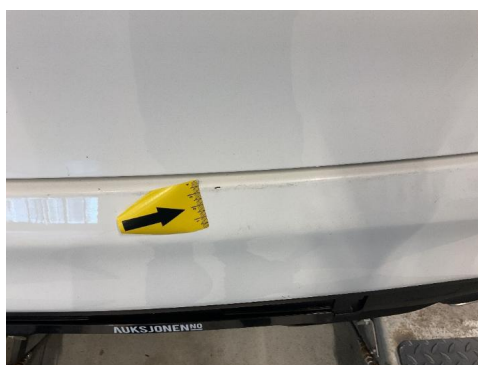
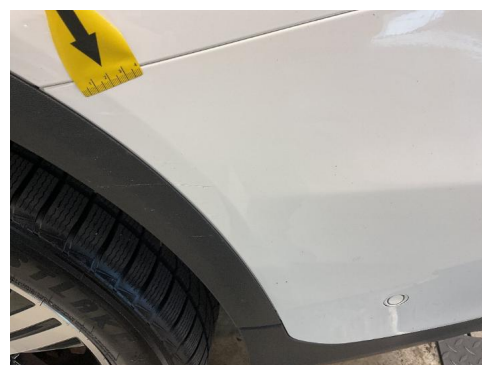
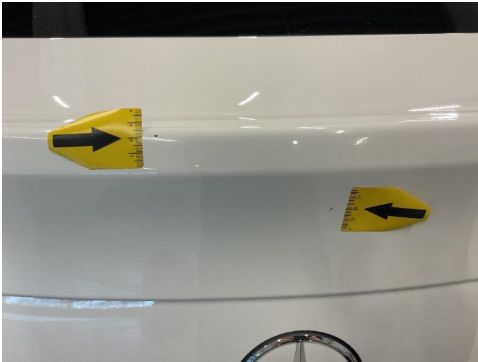
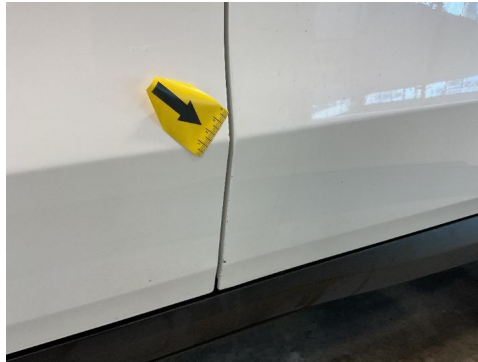
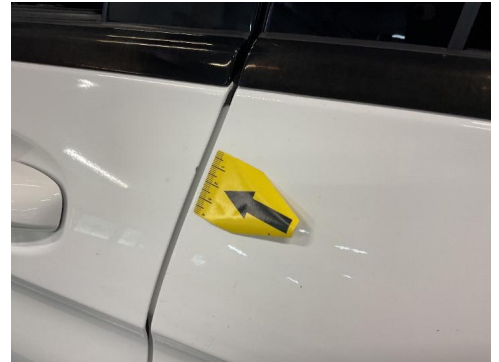
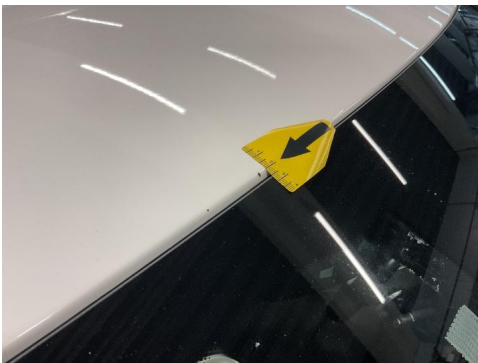
| Ref.Id | Repareres | Resultat | Beskrivelse |
|---|---|---|---|
| 86.2 | Lakk / karosseri utvendig | Lakkriper: | Støtfanger bak |
| 86.14 | | Steinsprut/lakksår | Panser, Bakluke, Tak, Venstre fordør, Venstre bakdør, Høyre A-stolpe |

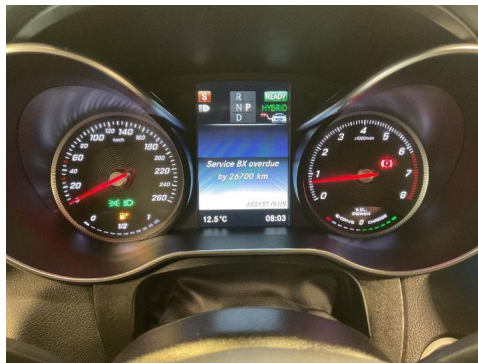
41. Service/ Dokum.

| Ref.Id | Repareres | Resultat | Beskrivelse |
|---|---|---|---|
| 4.8 | Service/ Dokum. | Aktivert serviceindikator | |

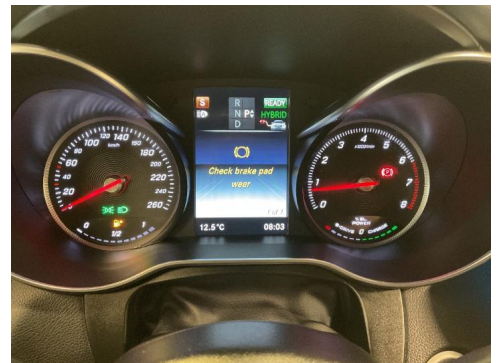
42. Varsellamper

| Ref.Id | Repareres | Resultat | Beskrivelse |
|---|---|---|---|
| 21.7 | Varsellamper | Varsellampe for bremsesystemet lyser | |
