# NAF Bruktbiltest

**Testdato**  
22.01.2026

| Modell | Countryman Cooper SE ALL4 | Motoreffekt | 100 kW |
| Registreringsnr. | BT88326 | Drivstofftype | Bensin |

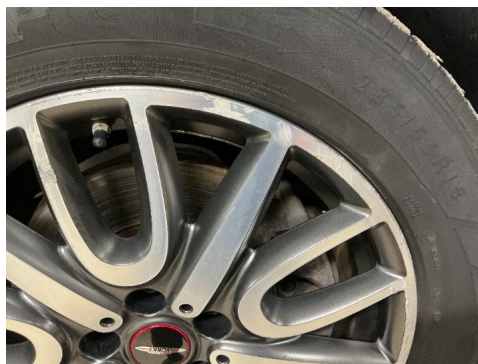
23. Felg

| Ref.Id | Repareres | Resultat | Beskrivelse |
|---|---|---|---|
| 66.8 | Felg | Vesentlig ripe / hakk: | 2 felger |

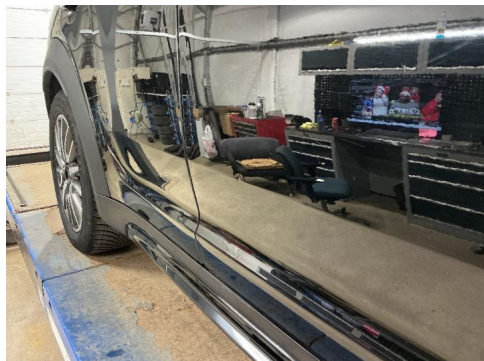
25. Høyre fordør

| Ref.Id | Repareres | Resultat | Beskrivelse |
|---|---|---|---|
| 86.5 | | Bulk (er): | Høyre fordør, Panser, Venstre bakdør |

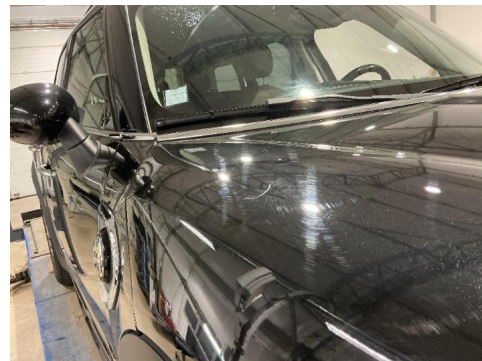
**R** 27. Panser

| Ref.Id | Repareres | Resultat | Beskrivelse |
|---|---|---|---|
| 86.2 | | Lakkriper: | Venstre fordør, Venstre bakdør, Panser |
| 86.13 | | Steinsprut/lakksår | Panser |
