# NAF Bruktbiltest

**Testdato**  
11.09.2026

| Modell | TRANSPORTER | Motoreffekt | 110 kW |
| Registreringsnr. | DR59330 | Drivstofftype | Diesel |

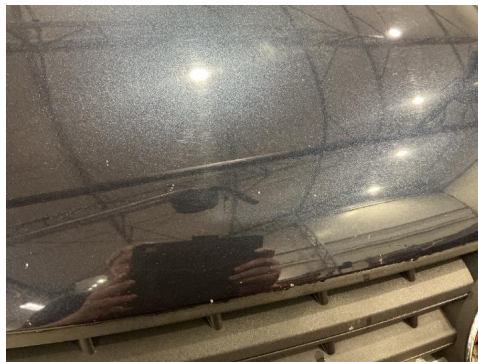
23. Lakk / karosseri utvendig.

| Ref.Id | Repareres | Resultat | Beskrivelse |
|---|---|---|---|
| 62.2 | Lakk / karosseri utvendig. | Lakkriper: | Støtfanger foran |
| 62.3 | | Steinsprut/lakksår | Panser |
| 62.4 | | Rustangrep: | Venstre bakdør |
| 62.6 | | Lakkblærer | Venstre fordør, Høyre bakdør, Venstre bakdør |
| 62.8 | | Bulk (er): | Høyre bakdør |
| 62.10 | | Skadet: | Støtfanger foran, Venstre bakdør, Venstre baksjerm, Støtfanger bak, Høyre speil |
| 62.13 | | Mangelfull oppretting/tilpasning | Venstre speil |

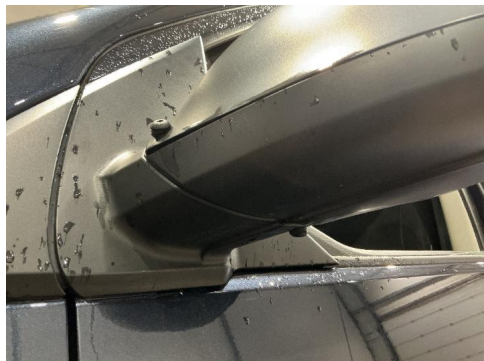
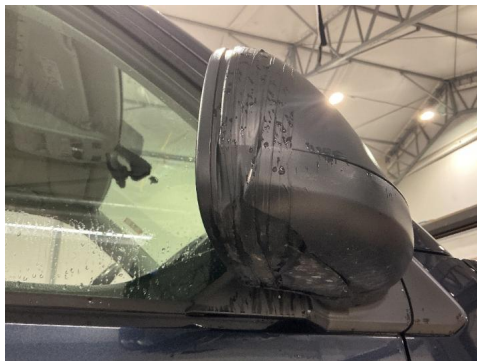
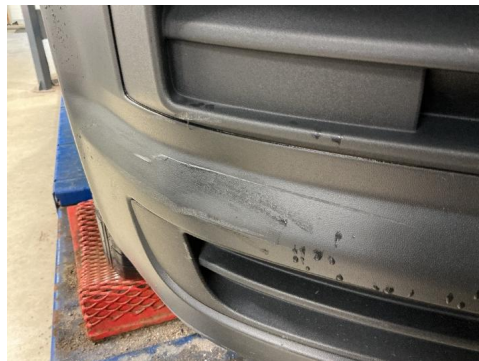
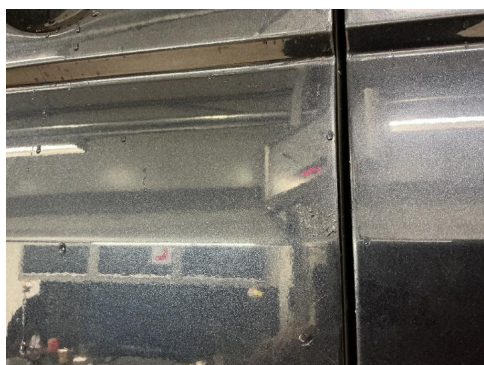
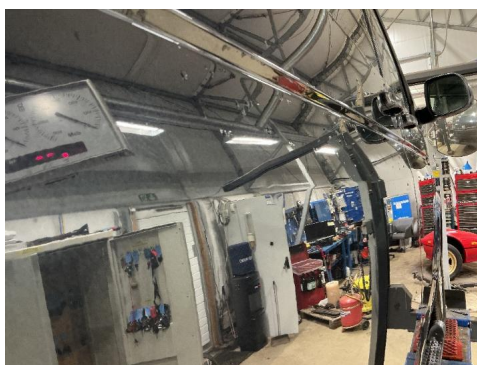
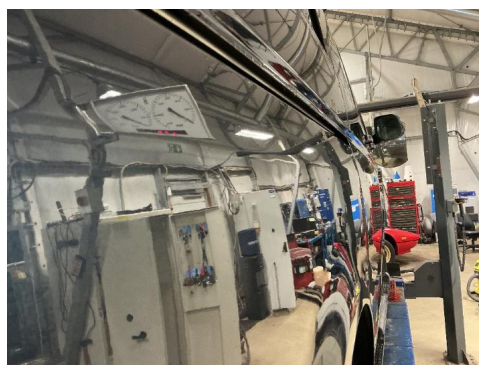
25. Lakk / karosseri utvendig.

26. Lakk / karosseri utvendig.

27. Lakk / karosseri utvendig.

28. Lakk / karosseri utvendig.

29. Lakk / karosseri utvendig.

30. Lakk / karosseri utvendig.

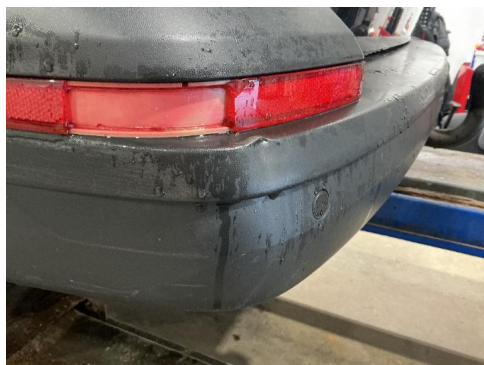
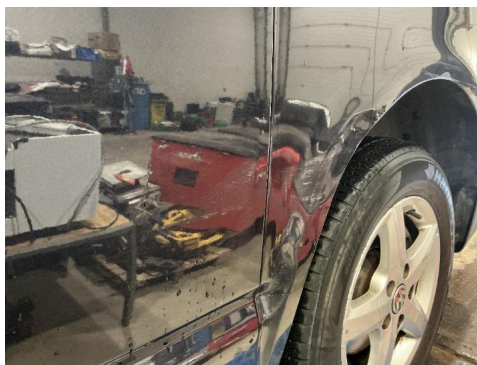
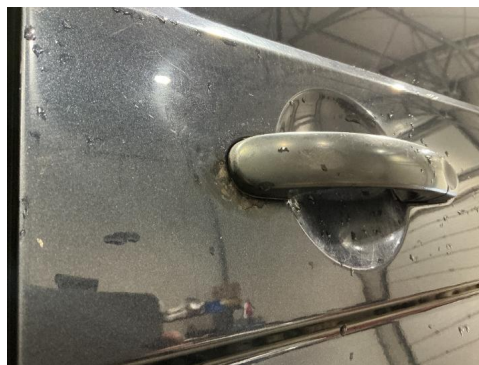
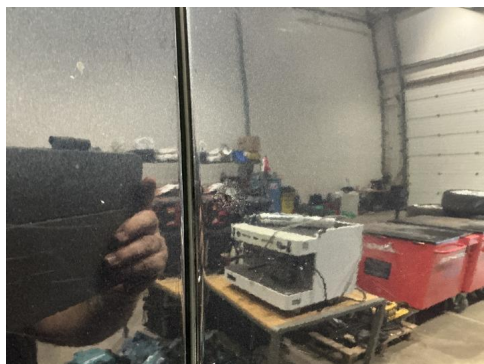
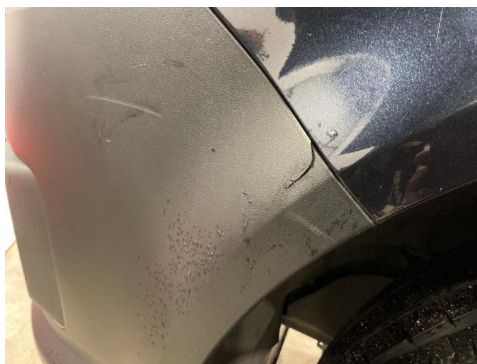
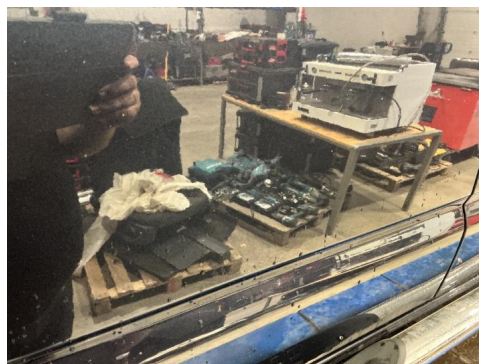
31. Lakk / karosseri utvendig.

32. Lakk / karosseri utvendig.

33. Lakk / karosseri utvendig.

34. Lakk / karosseri utvendig.

35. Lakk / karosseri utvendig.

36. Lakk / karosseri utvendig.

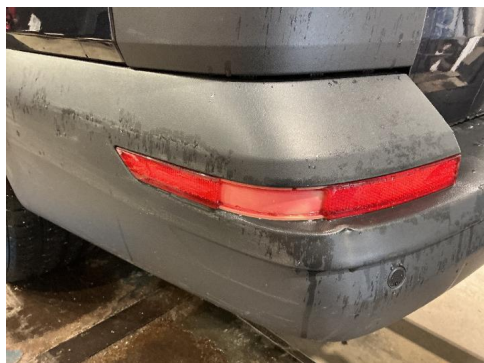
37. Lykter/lys - tilstand.

| Ref.Id | Repareres | Resultat | Beskrivelse |
|---|---|---|---|
| 38.6 | Lykter/lys - tilstand. | Skade på refleks: | Venstre side |
