# NAF Bruktbiltest

**Testdato**  
21.09.2026

| Modell | PRIMASTAR | Motoreffekt | 110 kW |
| Registreringsnr. | FT74567 | Drivstofftype | Diesel |

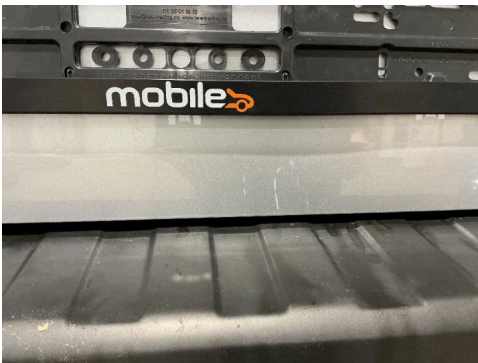
19. Bakluke

| Ref.Id | Repareres | Resultat | Beskrivelse |
|---|---|---|---|
| 86.2 | Lakk / karosseri utvendig | Lakkriper: | Bakluke |
| 86.5 | | Bulk (er): | Bakluke |
