# NAF Bruktbiltest

**Testdato**  
21.09.2026

| Modell | PRIMASTAR | Motoreffekt | 110 kW |
| Registreringsnr. | FT74563 | Drivstofftype | Diesel |

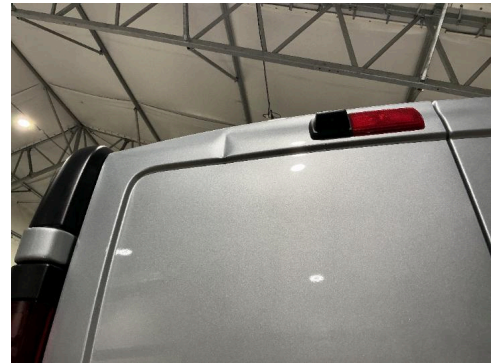
21. Bakluke

| Ref.Id | Repareres | Resultat | Beskrivelse |
|---|---|---|---|
| 86.5 | | Bulk (er): | Bakluke |

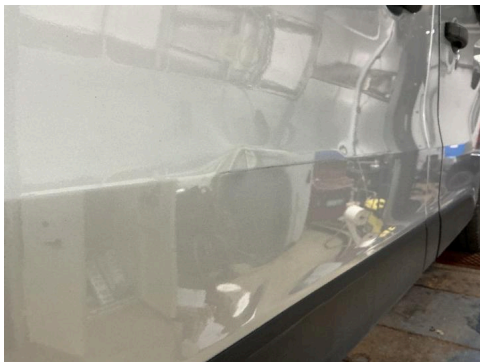
22. Høyre bakdør

| Ref.Id | Repareres | Resultat | Beskrivelse |
|---|---|---|---|
| 86.1 | Lakk / karosseri utvendig | Skadet: | Høyre bakdør |

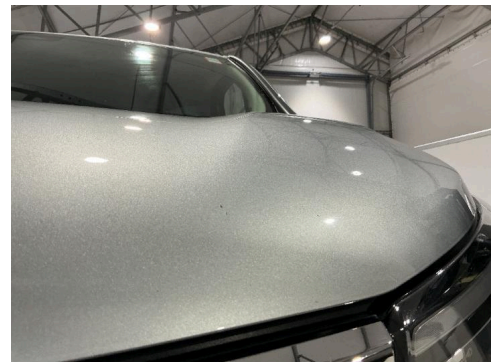
R 24. Panser

| Ref.Id | Repareres | Resultat | Beskrivelse |
|---|---|---|---|
| 86.14 | | Steinsprut/lakksår | Panser |

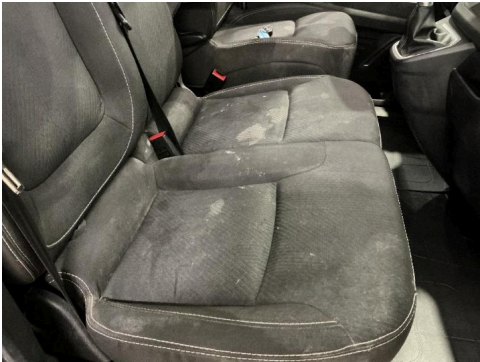
25. Seter

| Ref.Id | Repareres | Resultat | Beskrivelse |
|---|---|---|---|
| 98.2 | Seter | Misfarget/skittent: | Venstre foran, Høyre foran, Midten foran |
