# NAF Bruktbiltest

| Modell | Panamera 4 E-Hybrid | Motoreffekt | 243 kW |
| Registreringsnr. | BT72882 | Drivstofftype | Bensin |

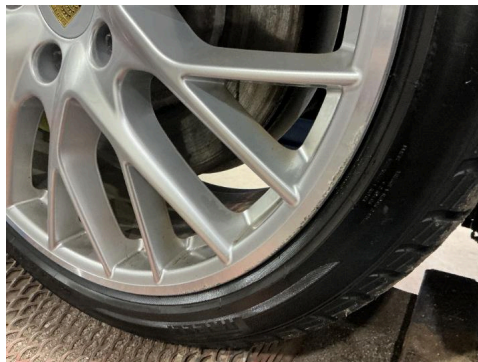
23. Felg

| Ref.Id | Repareres | Resultat | Beskrivelse |
|---|---|---|---|
| 66.4 | Felg | Vesentlig riper / hakk: | Venstre foran |

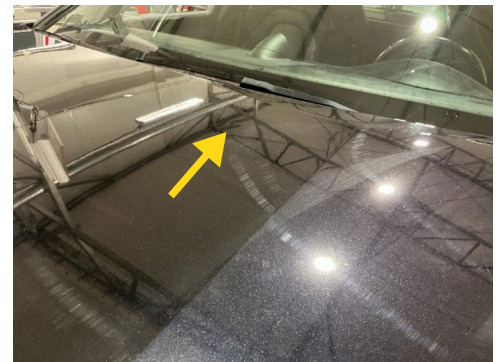
R 24. Panzer

| Ref.Id | Repareres | Resultat | Beskrivelse |
|---|---|---|---|
| 86.4 | | Bulk (er): | Venstre bakdør, Panser |
| 86.14 | | Steinsprut/lakksår | Venstre forskjerm, Støtfanger foran, Panser |

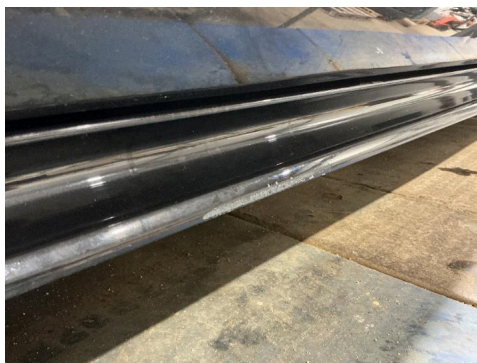
**R** 26. Venstre kanal

| Ref.Id | Repareres | Resultat | Beskrivelse |
|---|---|---|---|
| 86.2 | Lakk / karosseri utvendig | Lakkriper: | Venstre sidekanal |
