# NAF Verdivurdering

| Modell | Model S | Motoreffekt | 193 kW |
| Registreringsnr. | EK69618 | Drivstofftype | Elektrisk |

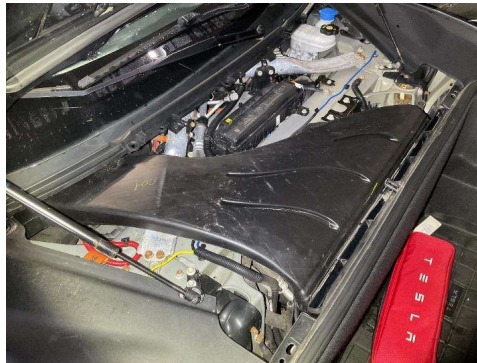
32. Bagasjeromstildekning

| Ref.Id | Repareres | Resultat | Beskrivelse |
|---|---|---|---|
| 77.5 | Bagasjeromstildekning | * Mangler deksel til frunken | |

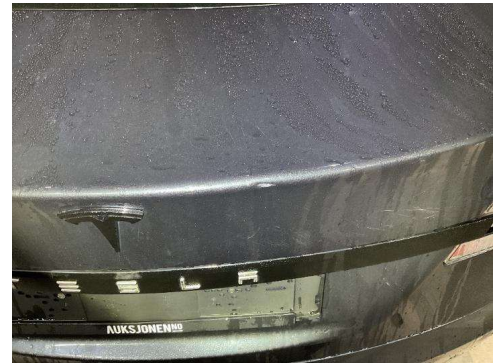
33. Bakluke

| Ref.Id | Repareres | Resultat | Beskrivelse |
|---|---|---|---|
| 103.1 | Bakluke | Bulk(er) med lakkskade | Rette og flekklakkere |

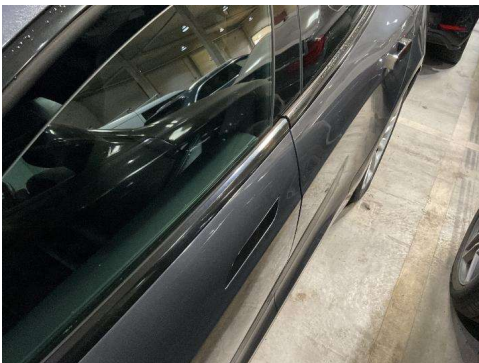
34. Dør-/panseråpner

| Ref.Id | Repareres | Resultat | Beskrivelse |
|---|---|---|---|
| 64.14 | Dør-/panseråpner | Feil med utvendig åpner: | Venstre foran |

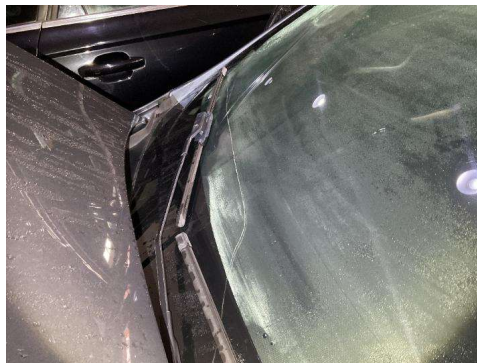
35. Frontrute

| Ref.Id | Repareres | Resultat | Beskrivelse |
|---|---|---|---|
| 62.5 | Frontrute | Sprekk i frontrute: <ul style="list-style-type: none"><li>• Reparasjonsmetode:Skift</li></ul> | |

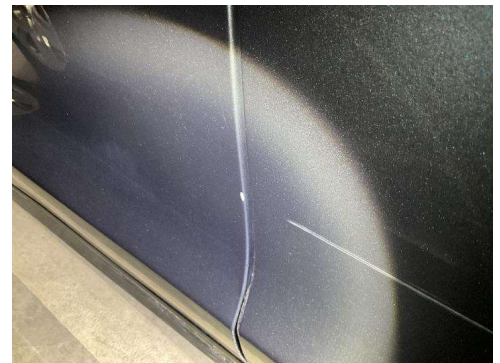
36. Høyre bakdør

| Ref.Id | Repareres | Resultat | Beskrivelse |
|---|---|---|---|
| 70.5 | | Mindre lakkskader, utbedres med penselflekking | Høyre bakdør |
| 93.9 | Høyre bakdør | Steinsprut ned til grunnmaterialet | |

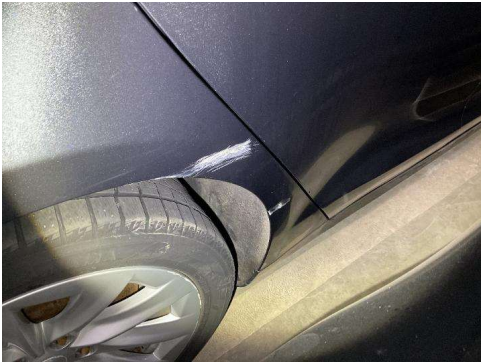
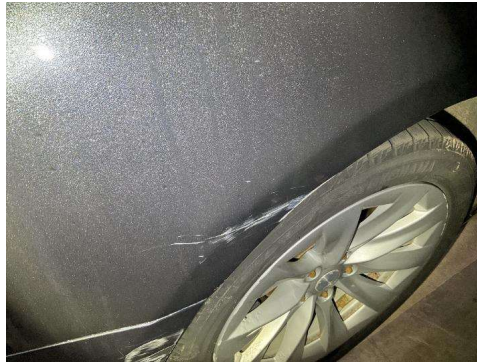
37. Høyre bakskjerm

| Ref.Id | Repareres | Resultat | Beskrivelse |
|---|---|---|---|
| 94.1 | Høyre bakskjerm | Bulk(er) med lakkskade | Rette og flekklakkere |

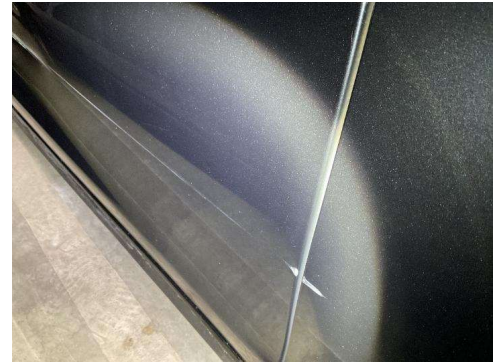
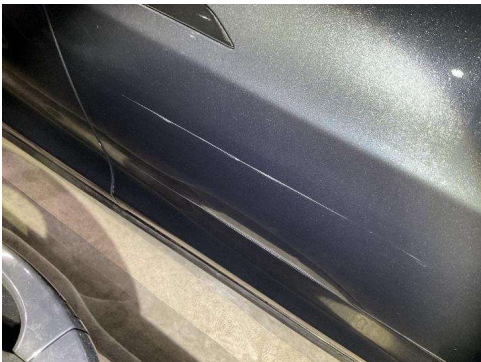
39. Høyre fordør

| Ref.Id | Repareres | Resultat | Beskrivelse |
|---|---|---|---|
| 91.1 | Høyre fordør | Bulk(er) med lakkskade | Rette og lakkere |

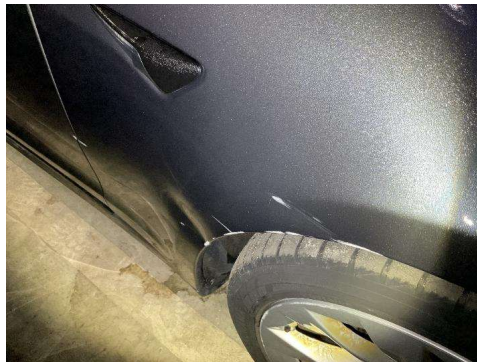
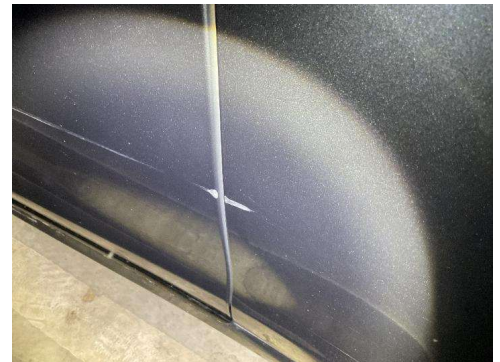
41. Høyre forskjerm

| Ref.Id | Repareres | Resultat | Beskrivelse |
|---|---|---|---|
| 90.1 | Høyre forskjerm | Bulk(er) med lakkskade | Rette og lakkere |

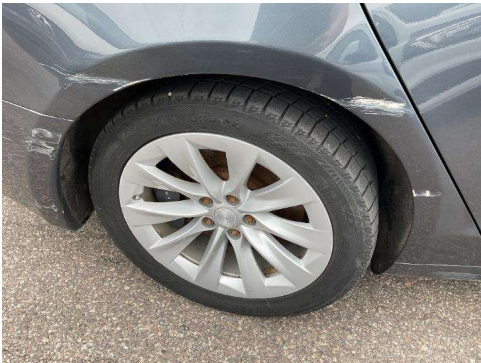
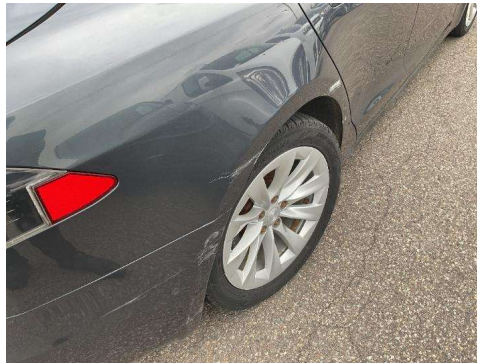
43. Opphengs- / bærearmer bakaksel

| Ref.Id | Repareres | Resultat | Beskrivelse |
|---|---|---|---|
| 1.11 | Kjøreegenskaper | * HB hjul har løsnet. Ukjent årsak/tilstand. Punkter i test er kun visuelt kontrollert ikke | |
| 60.7 | Opphengs- / bærearmer bakaksel | * HB er løst | |
| 107.1 | Udefinerbare feil | Feil og mangler hvor omfang av rep. er ukjent HB hjul har løsnet. Ukjent årsak/tilstand. Ekstra kostnader kan forekomme grunnet ukjente skader og feil | |

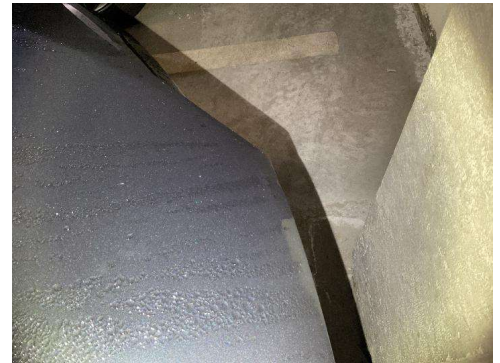
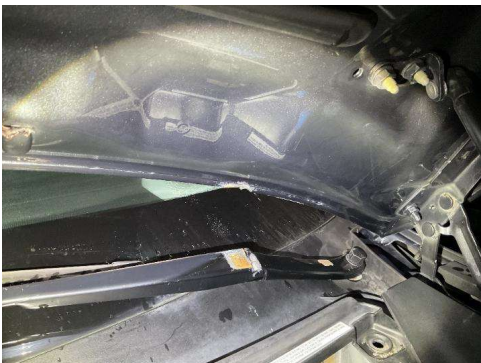
45. Panser

| Ref.Id | Repareres | Resultat | Beskrivelse |
|---|---|---|---|
| 100.1 | Panser | Bulk(er) med lakkskade | Skifte og lakkere |

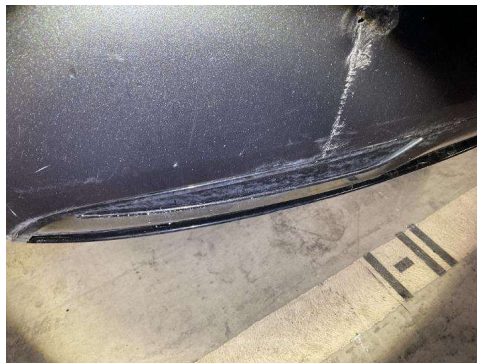
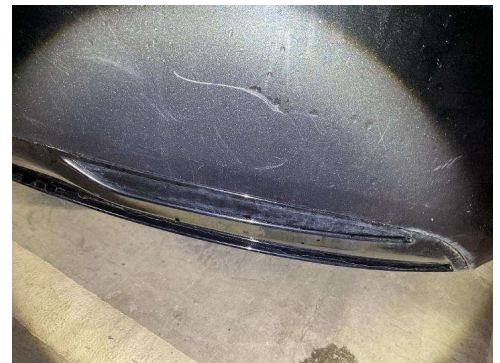
47. Refleks

| Ref.Id | Repareres | Resultat | Beskrivelse |
|---|---|---|---|
| 15.1 | Refleks | Mangler refleks: | Venstre side, Høyre side |

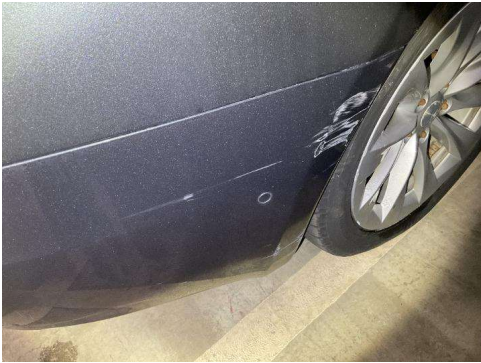
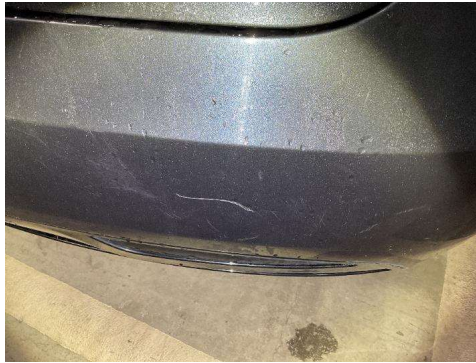
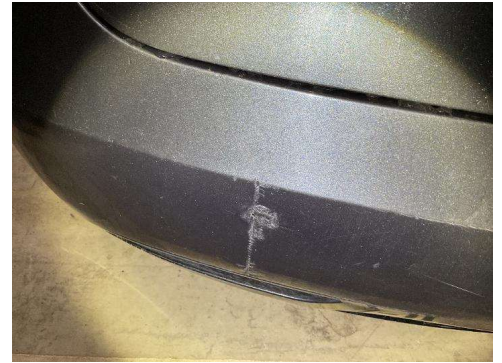
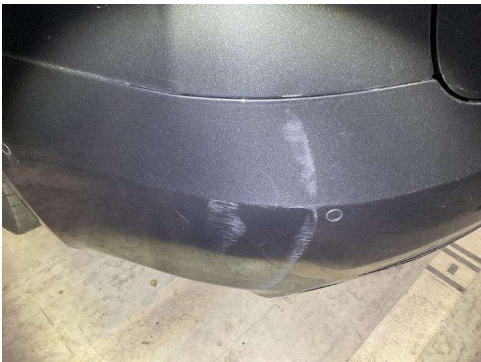
49. Støtfanger bak

| Ref.Id | Repareres | Resultat | Beskrivelse |
|---|---|---|---|
| 80.6 | Støtfanger bak | Sprukket/skadet plastdel | Skifte og lakkere |

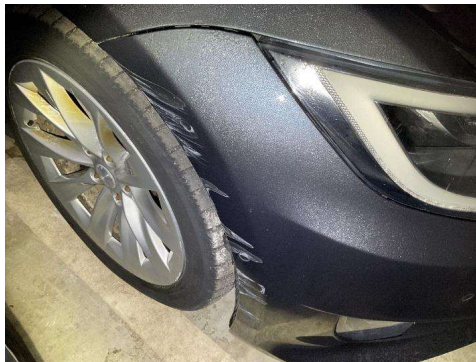
53. Støtfanger foran

| Ref.Id | Repareres | Resultat | Beskrivelse |
|---|---|---|---|
| 79.5 | Støtfanger foran | Ripe ned til grunnmaterialet | Flekklakkere |

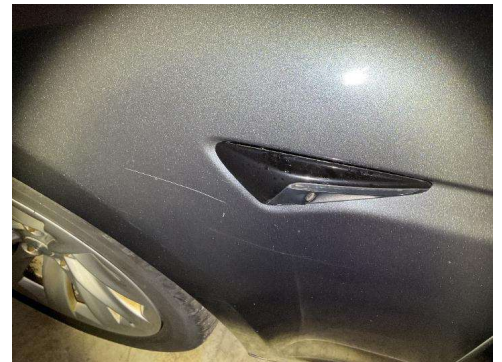
54. Venstre forskjerm

| Ref.Id | Repareres | Resultat | Beskrivelse |
|---|---|---|---|
| 81.5 | Venstre forskjerm | Ripe ned til grunnmaterialet | Flekklakkere |
