**MAZDA 3 120 HK MANUELL FORHJULSDRIFT**
**TESTDATO: 06.10.2026**
**KODE: 2137456**

**JV27437**

NBF Tilstandsrapport er utarbeidet av Norges Bilbransjeforbund og Forbrukerrådet.

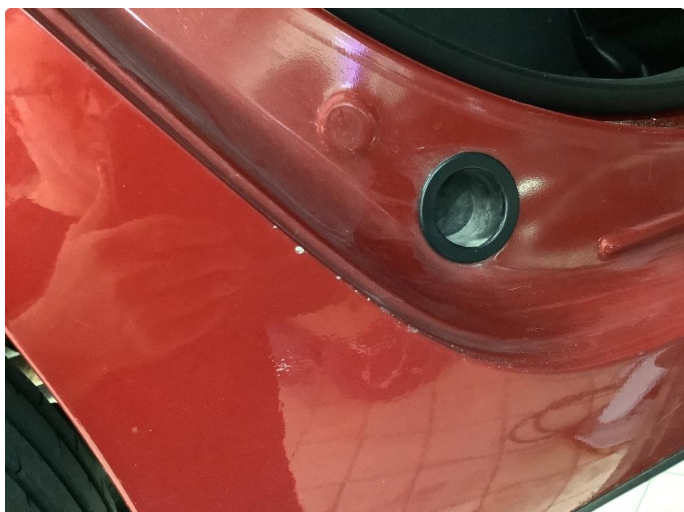
| Punkt | | Beskrivelse | Plassering |
|---|---|---|---|
| 1.1 | Skjermer | ripe(r) ned til grunning | høyre bak |

1.1 Ripe(r) ned til grunning

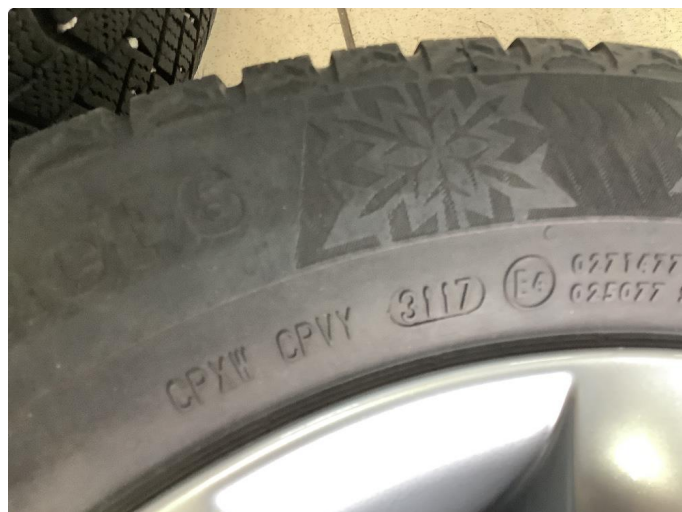
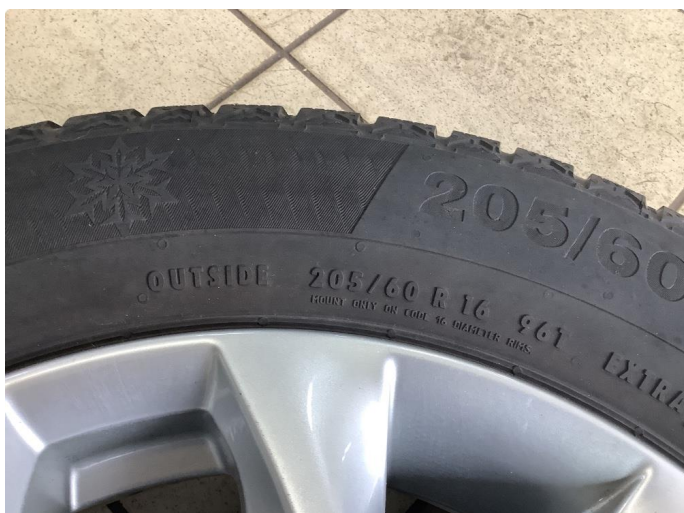
| Punkt | | Beskrivelse | Plassering |
|---|---|---|---|
| 1.2 | Dekk/Felger | gamle dekk | |

1.2 Gamle dekk

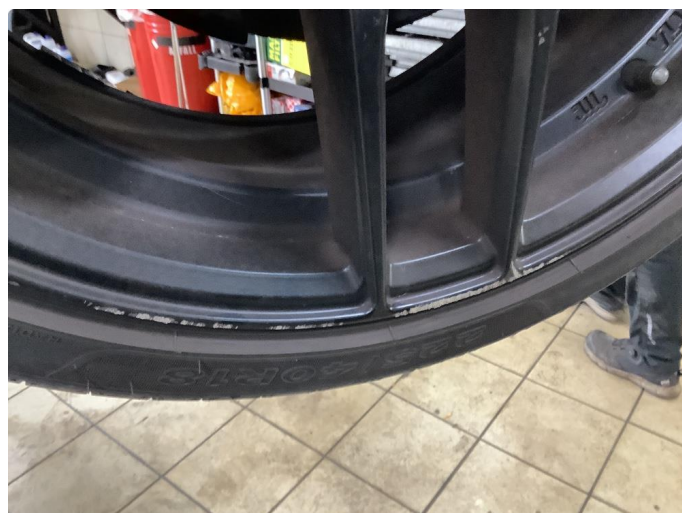
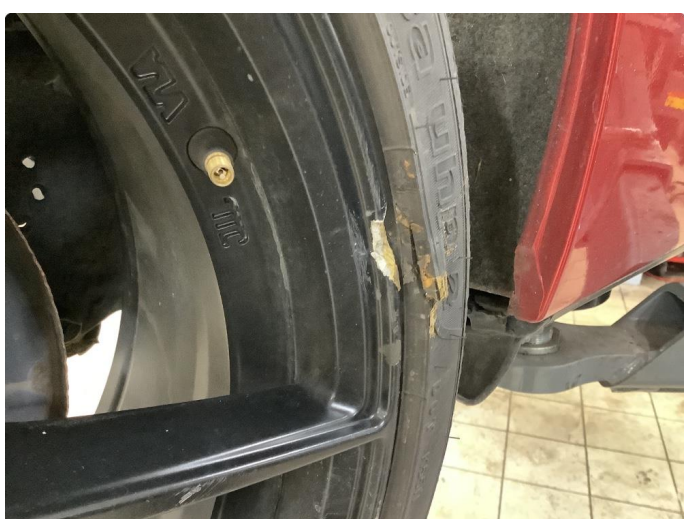
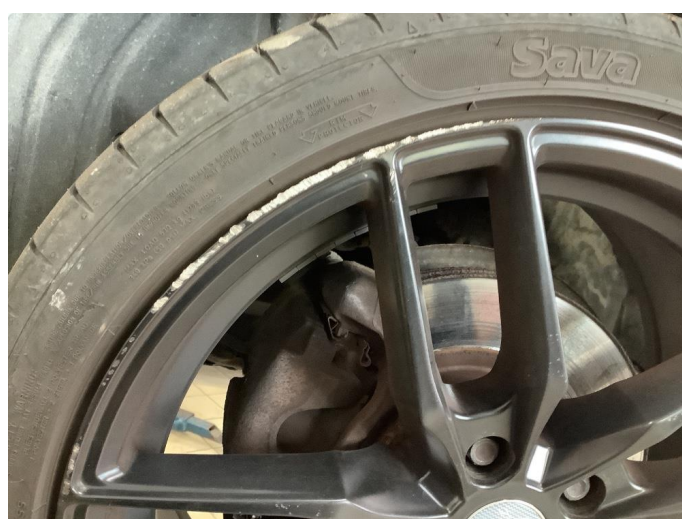
| Punkt | | Beskrivelse | Plassering |
|---|---|---|---|
| 1.3 | Dekk/Felger | kantkjørt felg | høyre foran - venstre foran - høyre bak |

1.3 Kantkjørt felg

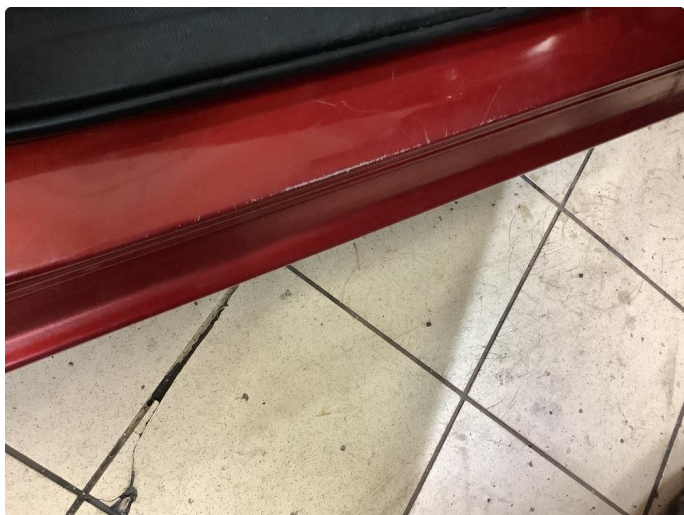
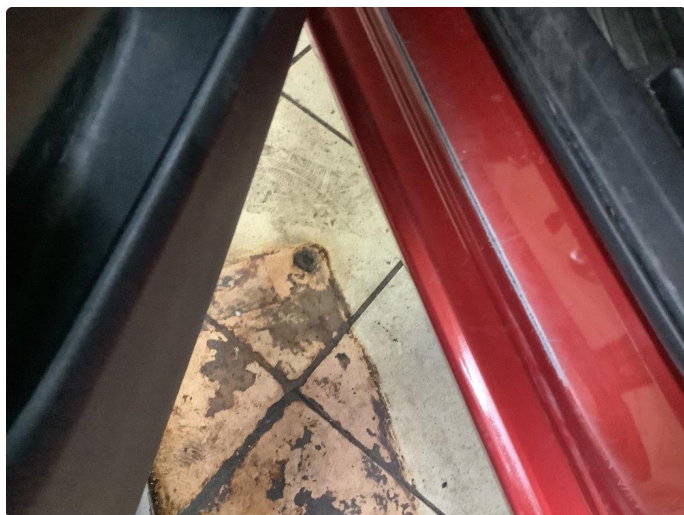
| Punkt | | Beskrivelse | Plassering |
|---|---|---|---|
| 1.4 | Terskler/innlastningssone | riper | begge foran |

1.4 Riper

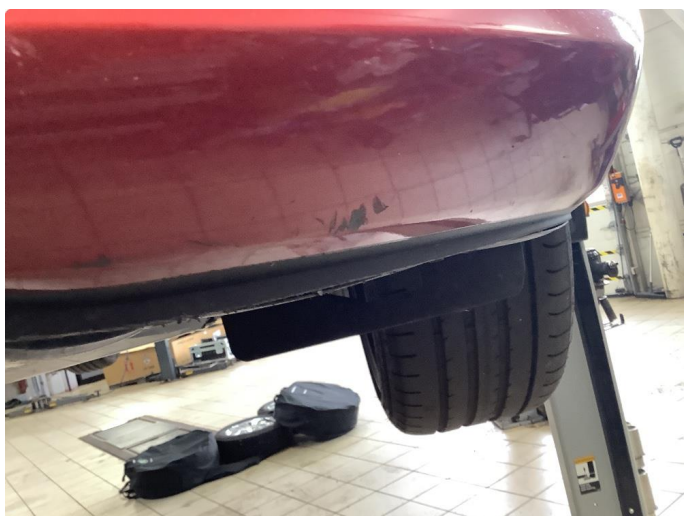
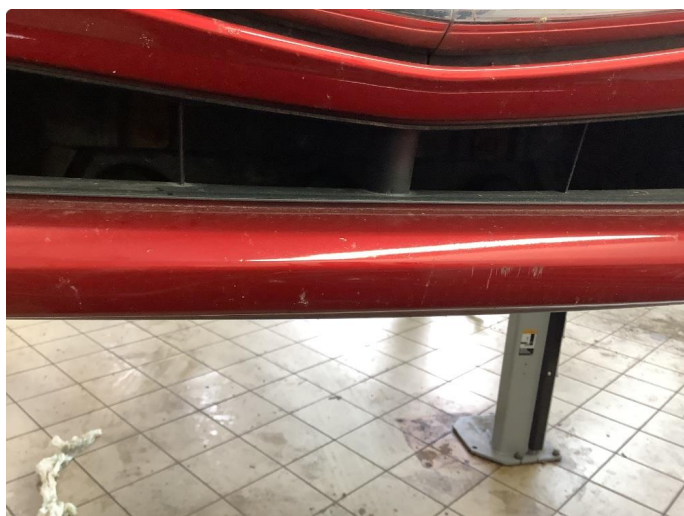
| Punkt | | Beskrivelse | Plassering |
|---|---|---|---|
| 1.5 | Støtfanger | ripe(r) ned til grunning | foran |

1.5 Ripe(r) ned til grunning
