**MERCEDES-BENZ C 350 E / 204 K 211 HK AUTOMAT 2WD**

**CHASSISNR:** WDD2052471F252355

Testen er en uavhengig vurdering av kjøretøyets tekniske tilstand med det utstyret som er i bilen på testtidspunktet og kontrolleres iht. definerte kontrollpunkter for bilen.

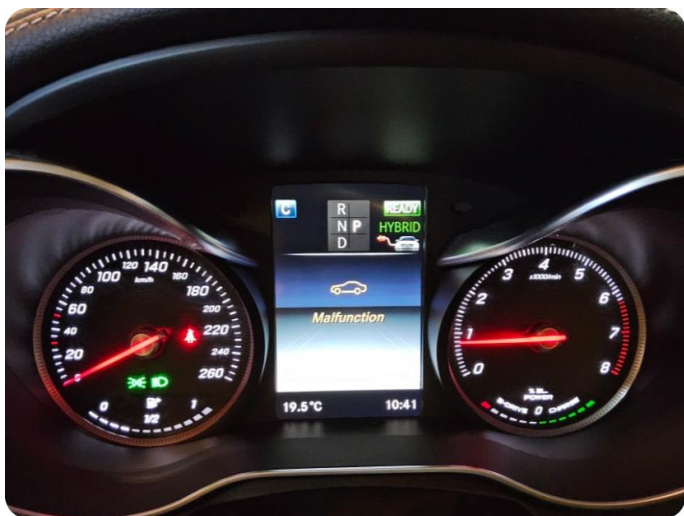
2.1 Varsellampe lyser se bilde Feilsøkes.

| PUNKT | BESKRIVELSE | PLASSERING |
|---|---|---|
| 2.1 Systemfunksjoner | Varsellampe lyser se bilde. feilsøkes. | |

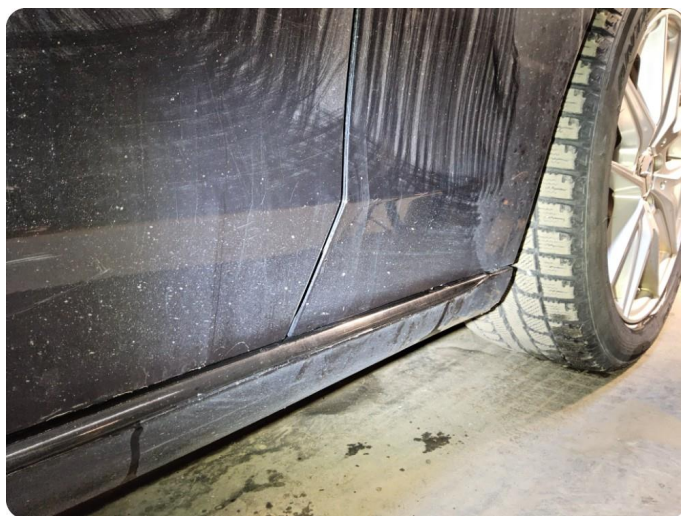
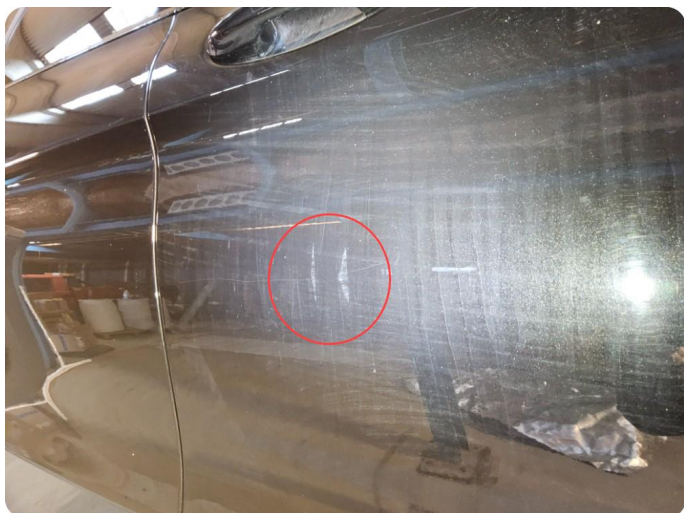
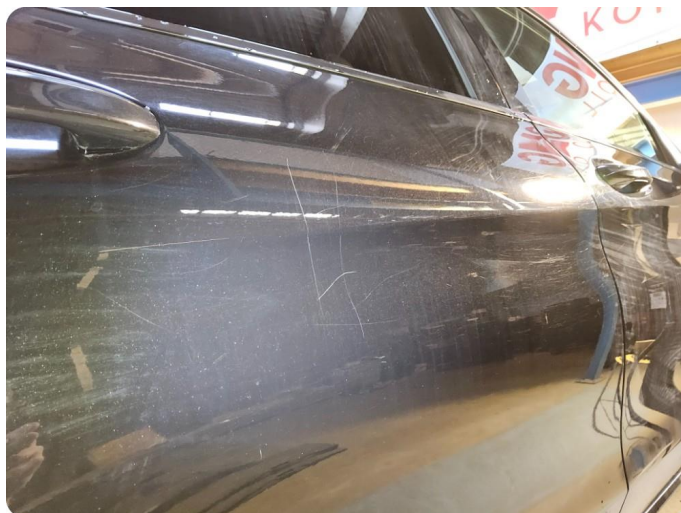
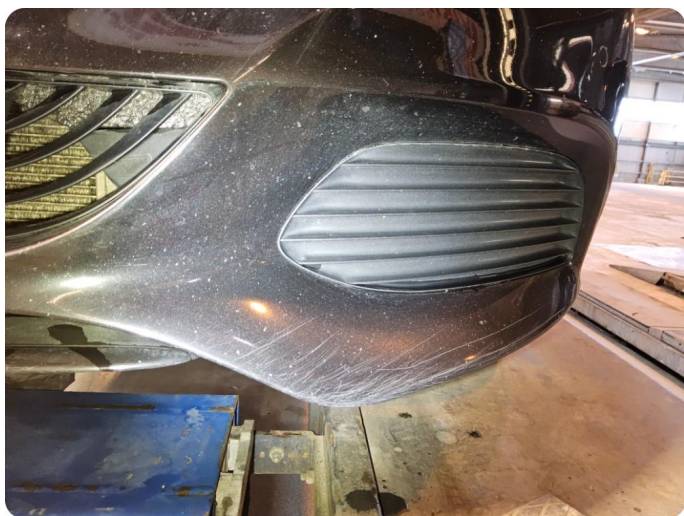
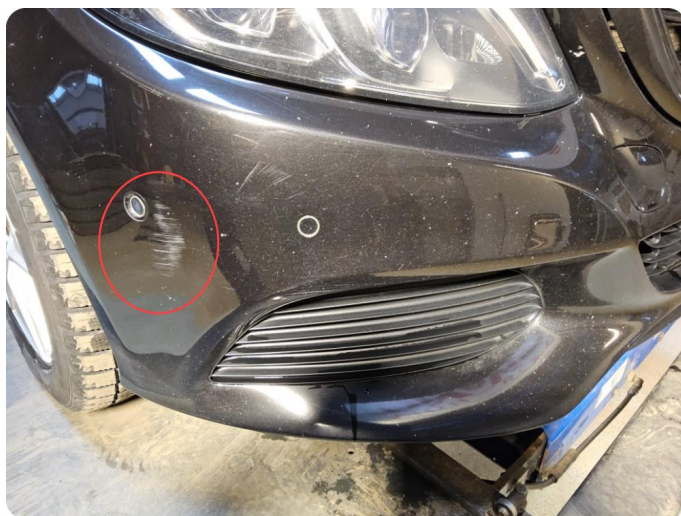
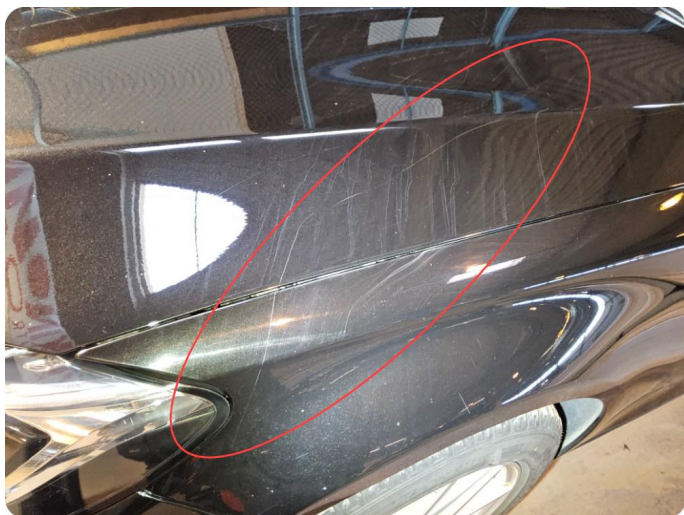
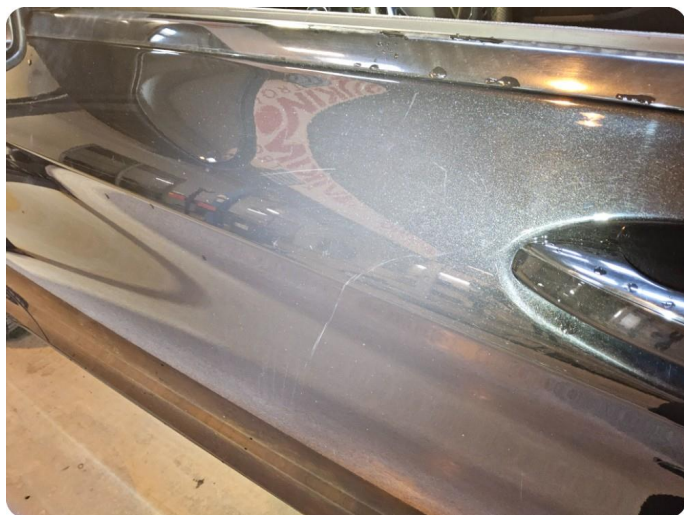
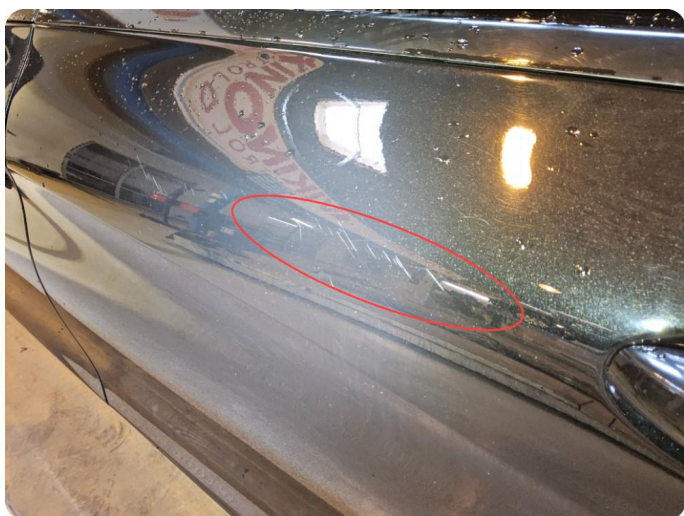
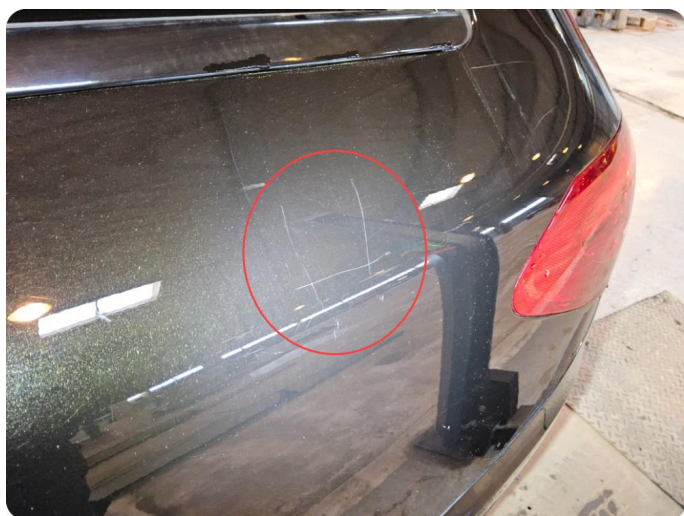
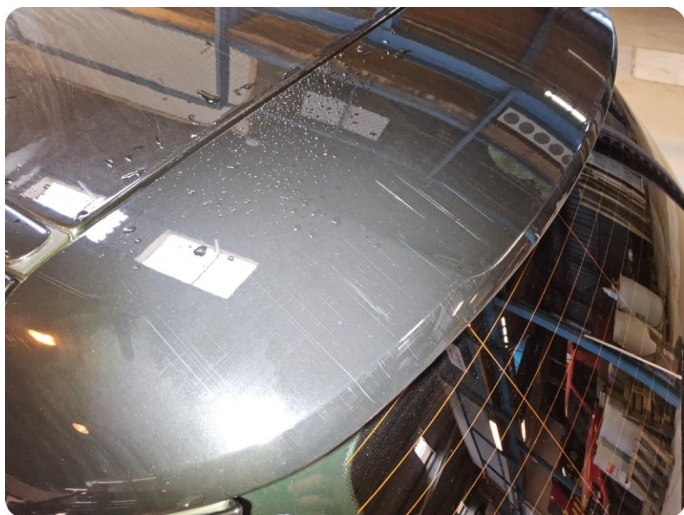
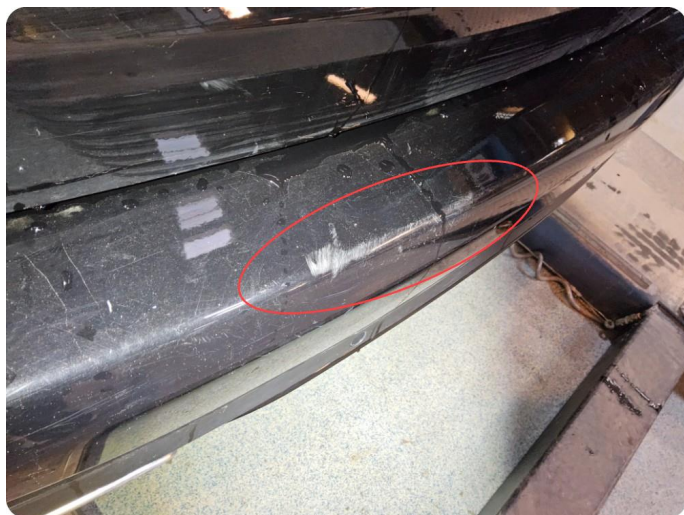
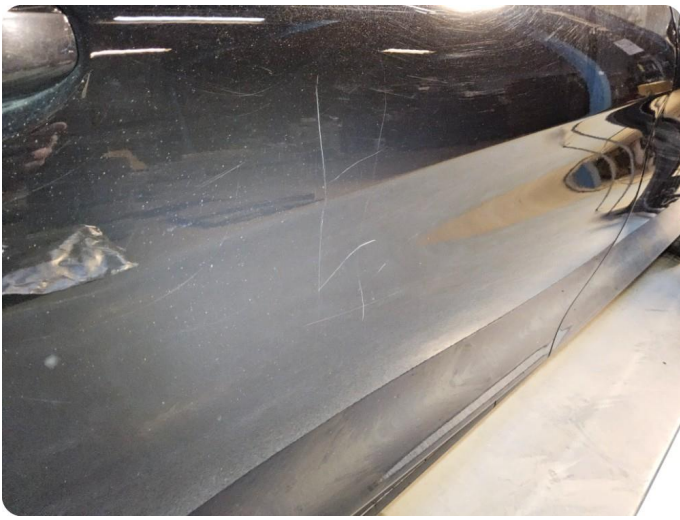
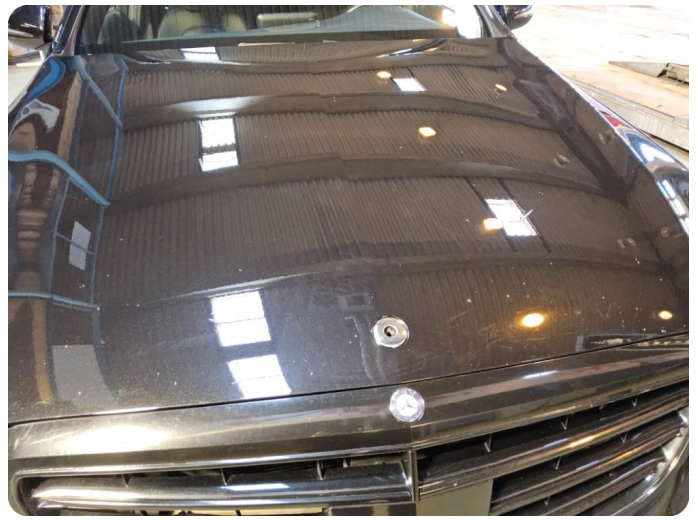
3.1 Generelt mye bruksslitasje / riper/ steinsprut.

| PUNKT | BESKRIVELSE | PLASSERING |
|---|---|---|
| 3.1 Lakk | Generelt mye bruksslitasje. / riper/ steinsprut. | |

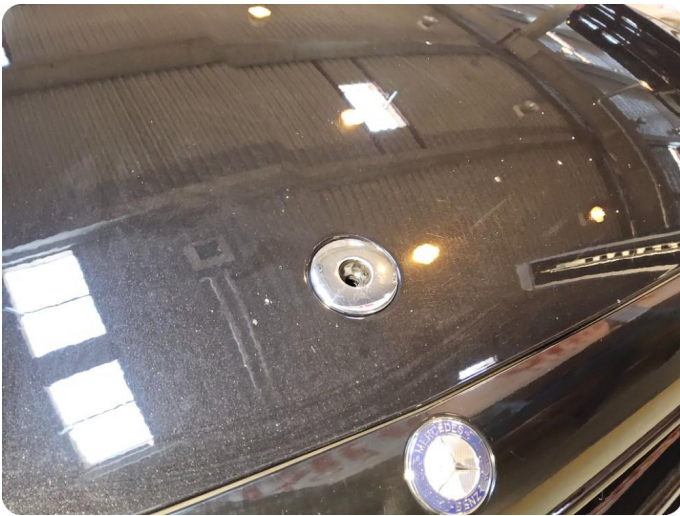
3.2 Emblem Mangler/ Ligger løs i midtkonsoll.

| PUNKT | BESKRIVELSE | PLASSERING |
|---|---|---|
| 3.2 Panser | Emblem. mangler/ ligger løs i midtkonsoll. | |

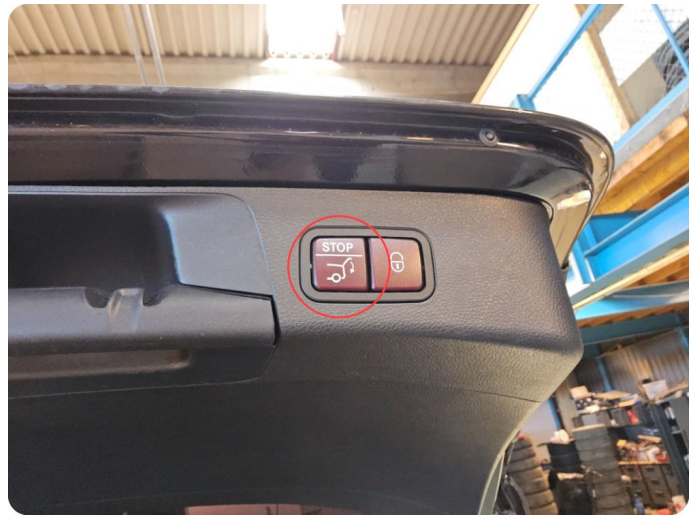
3.3 Feil på elektrisk åpne/lukkemekanisme Bryter virker ikke. Feilsøkes.

| PUNKT | BESKRIVELSE | PLASSERING |
|---|---|---|
| 3.3 Bakluke | Feil på elektrisk åpne/lukkemekanisme. bryter virker ikke. feilsøkes. | |

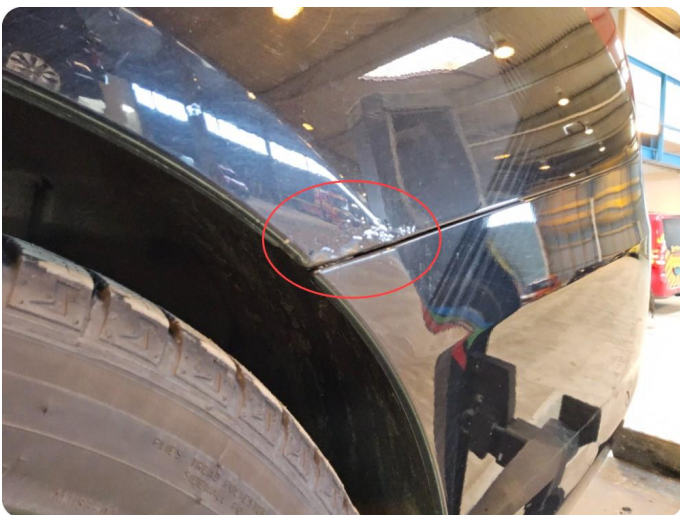
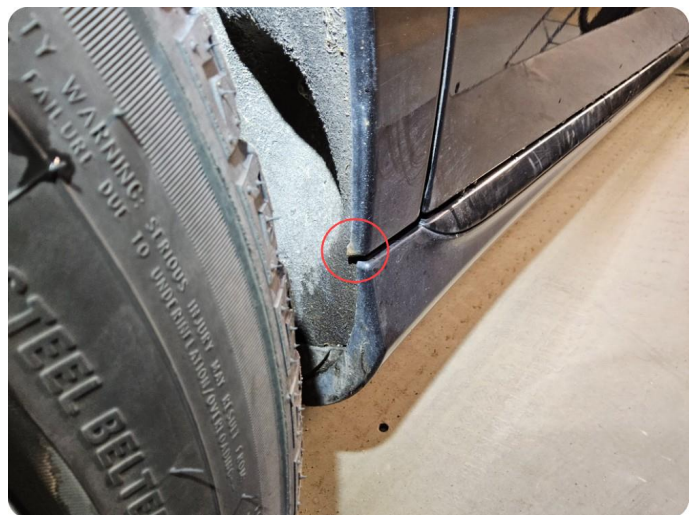
3.4 Rust

| PUNKT | BESKRIVELSE | PLASSERING |
|---|---|---|
| 3.4 Skjermer - | Rust. | begge bak |

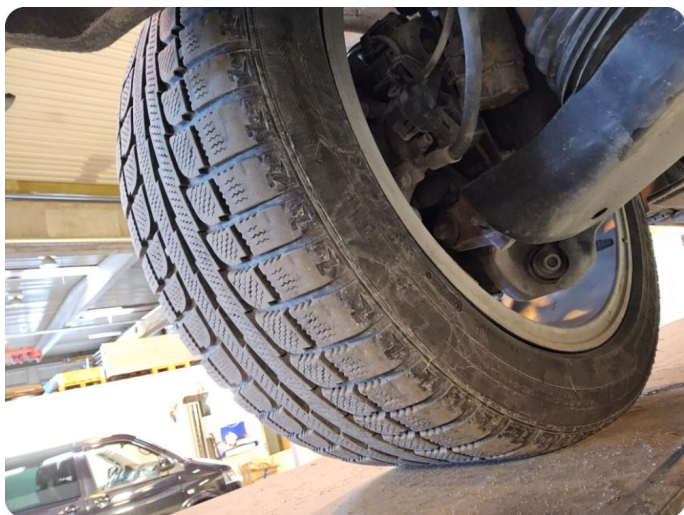
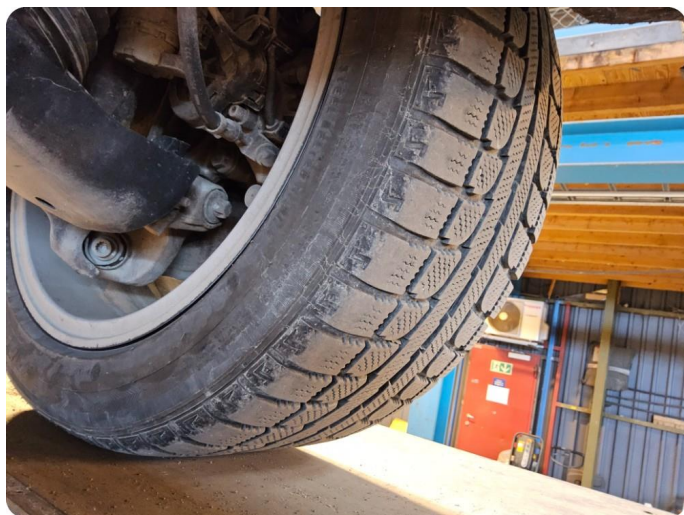
3.6 Skjev slitasje på vinterdekk Pris for to nye Nordman North RS3 i 225/50 17.

| PUNKT | BESKRIVELSE | PLASSERING |
|---|---|---|
| 3.6 Dekk/Felger | Skjev slitasje på vinterdekk. pris for to nye nordman north rs3 i 225/50 17. | |

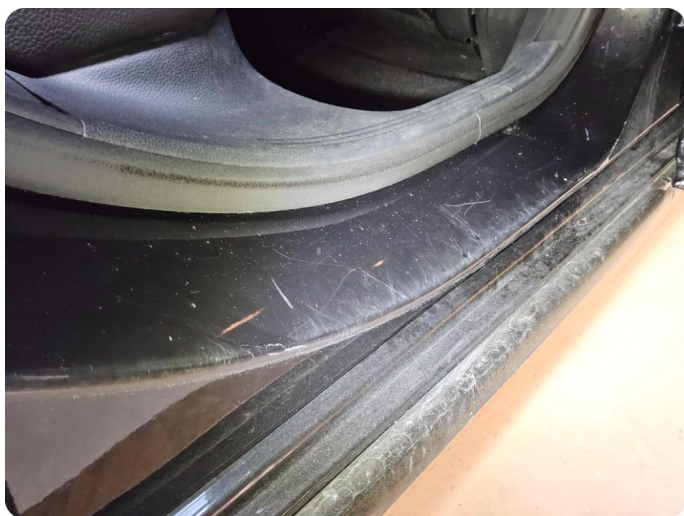
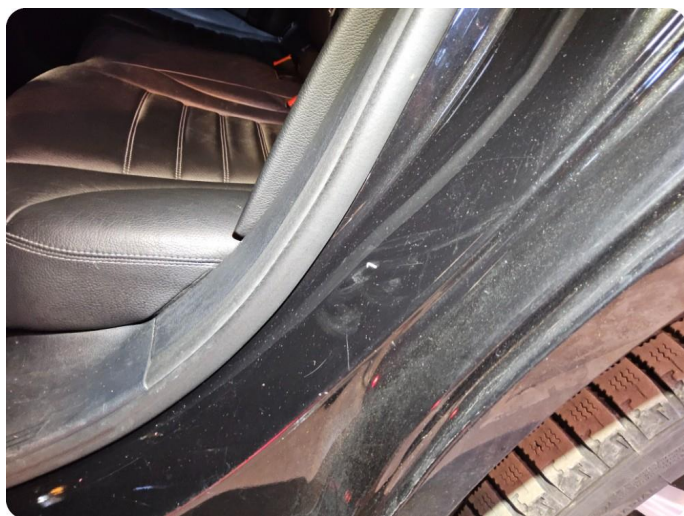
3.7 Ripe(r)

| PUNKT | BESKRIVELSE | PLASSERING |
|---|---|---|
| 3.7 Døråpning | Ripe(r). | |

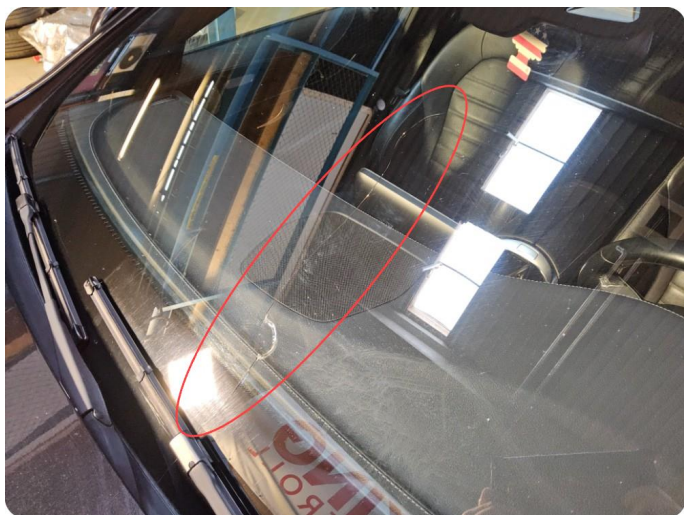
3.8 Sprekk

| PUNKT | BESKRIVELSE | PLASSERING |
|---|---|---|
| 3.8 Frontvindu | Sprekk. | |

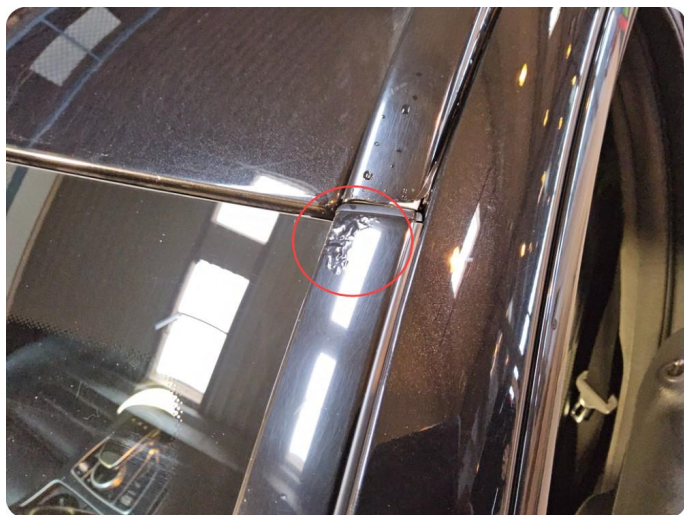
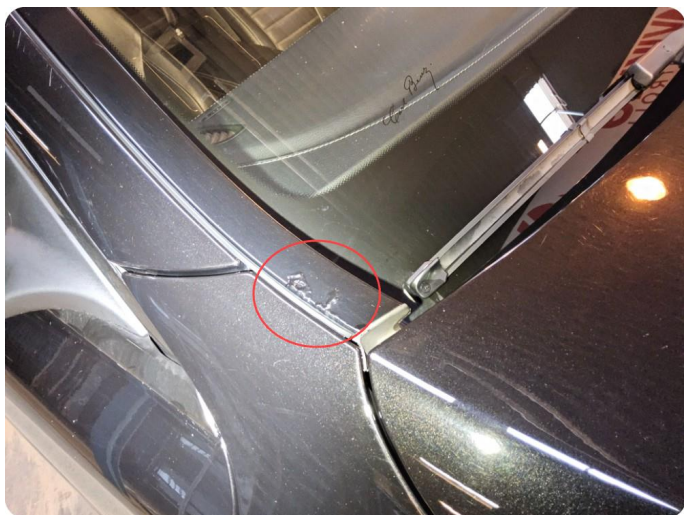
3.9 Zinkslipp

| PUNKT | BESKRIVELSE | PLASSERING |
|---|---|---|
| 3.9 Stolpe - | Zinkslipp. | begge foran |

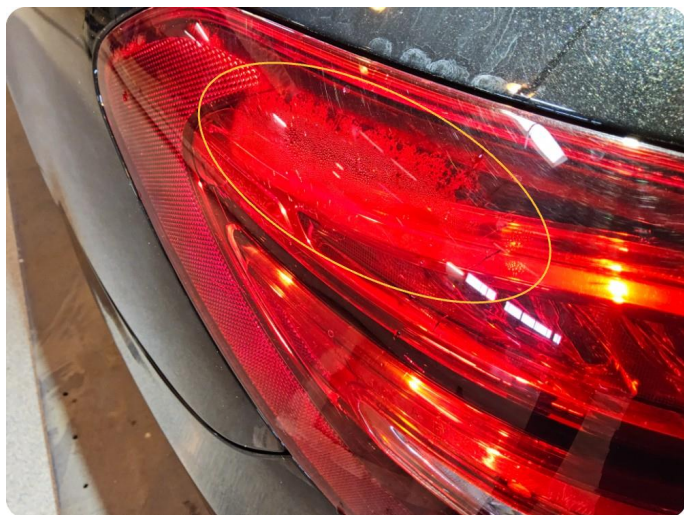
4.1 Dugg/fukt

| PUNKT | BESKRIVELSE | PLASSERING |
|---|---|---|
| 4.1 Lys bak - | Dugg/fukt. | venstre, ytre |

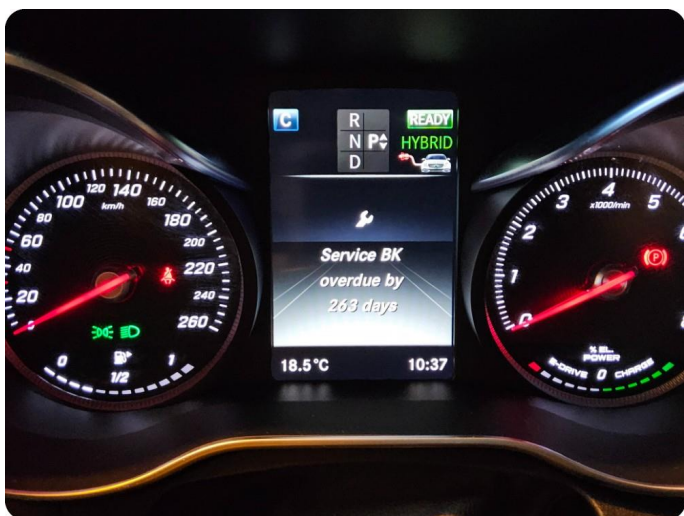
5.1 Varsler service

| PUNKT | BESKRIVELSE | PLASSERING |
|---|---|---|
| 5.1 Service | Varsler service. | |

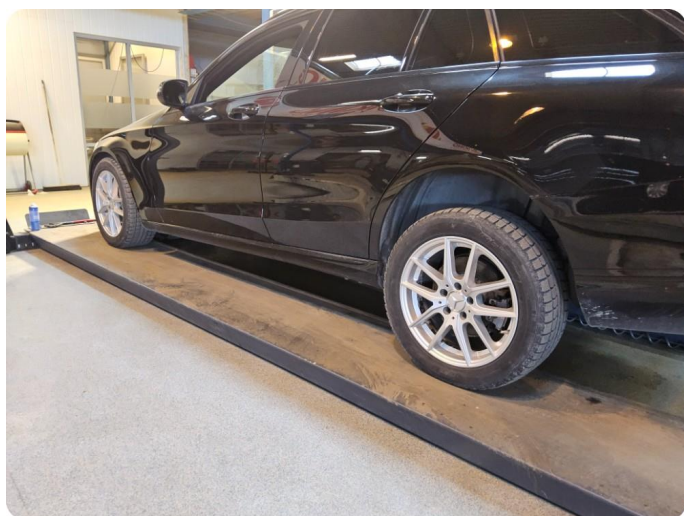
6.1 Feil på høyderegulering/skjev Setter seg i høyeste posisjon bak.  
Justerte seg til normal nivå etter parkering.  
Feilsøkes.

| PUNKT | BESKRIVELSE | PLASSERING |
|---|---|---|
| 6.1 Luftbelger | Feil på høyderegulering/skjev. setter seg i høyeste posisjon bak. justerte seg til normal nivå etter parkering. feilsøkes. | |

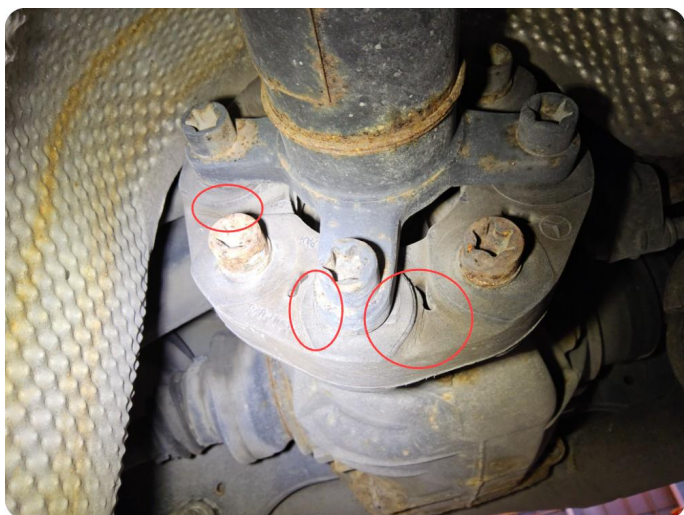
7.1 Defekt balatakobling/balanselodd mellomaksling Sprekkdannelser.

| PUNKT | BESKRIVELSE | PLASSERING |
|---|---|---|
| 7.1 Aksler - | Defekt balatakobling/balanselodd mellomaksling. sprekkdannelser. | bak |

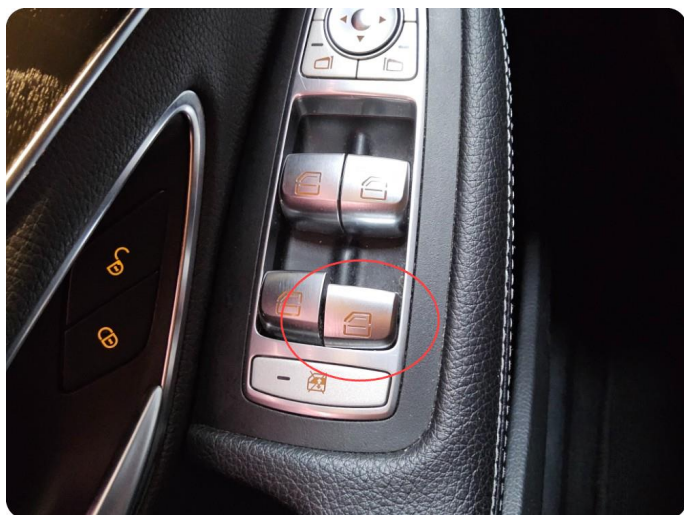
8.1 Bryter skadet / løs.

| PUNKT | BESKRIVELSE | PLASSERING |
|---|---|---|
| 8.1 Instrumenter og brytere | Bryter skadet. / løs. | |

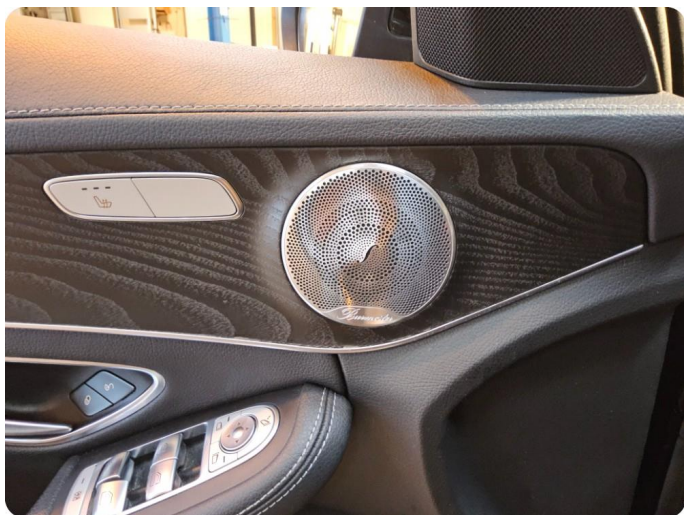
8.2 Høytalerdeksel skadet

| PUNKT | BESKRIVELSE | PLASSERING |
|---|---|---|
| 8.2 Dørtrekk - | Høyttalerdeksel skadet. | venstre foran |

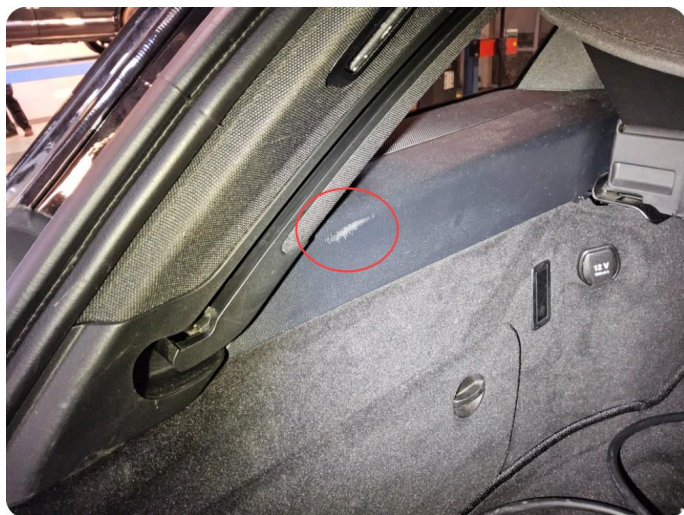
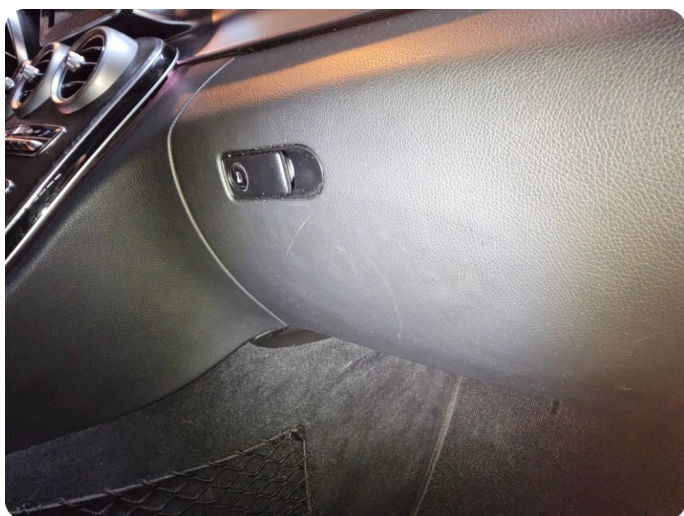
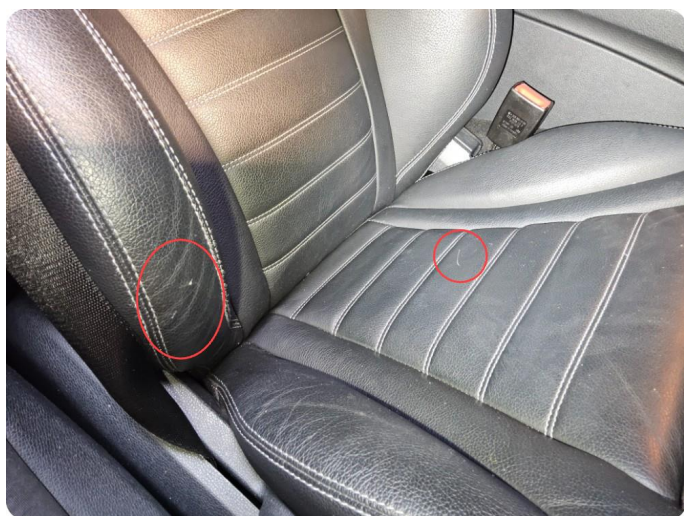
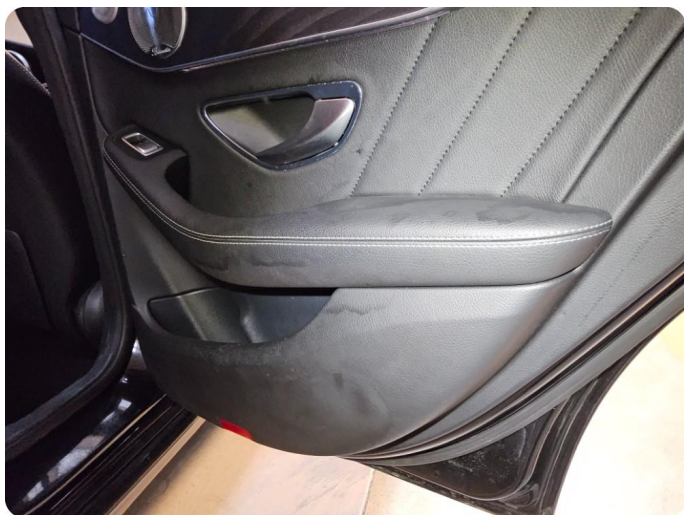
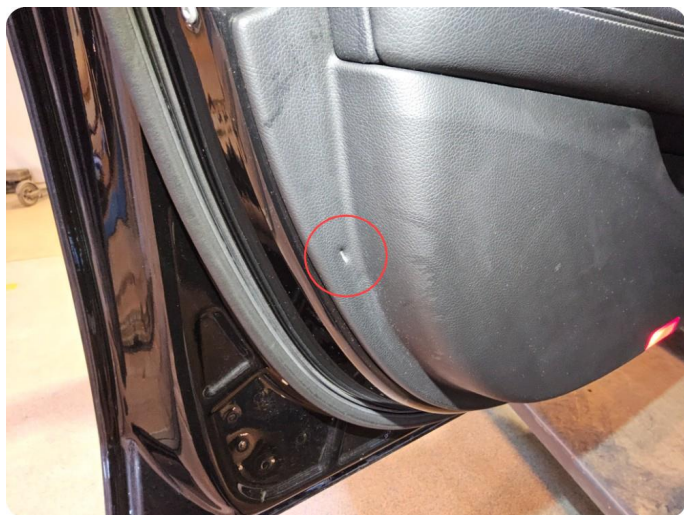
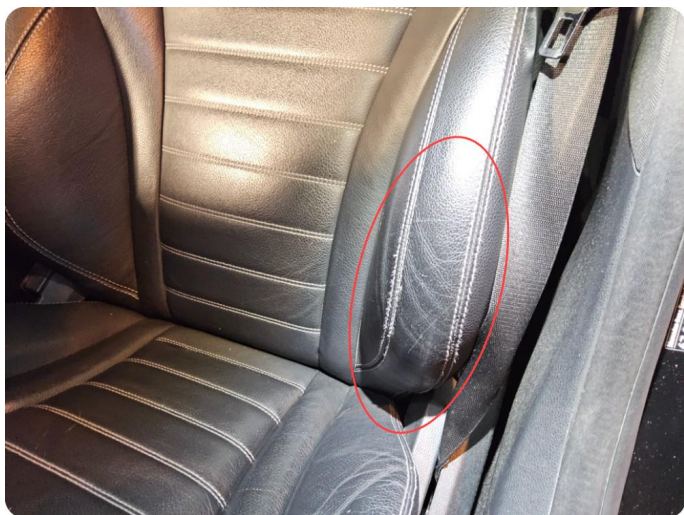
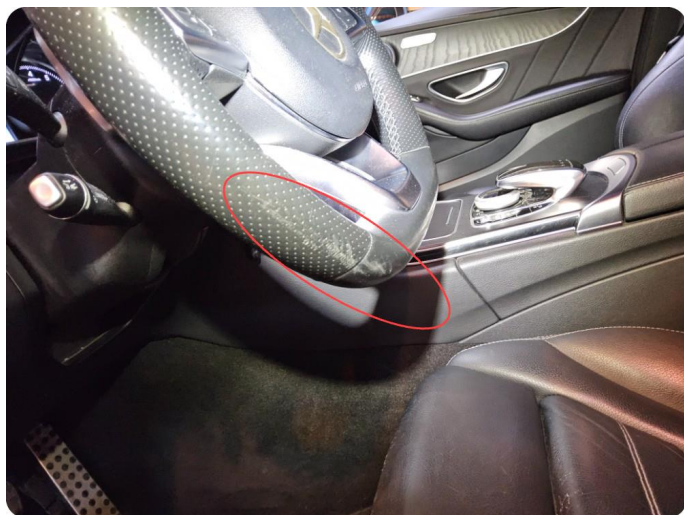
8.3 Øvrige feil Noe bruksslitasje / riper på interiør.

| PUNKT | BESKRIVELSE | PLASSERING |
|---|---|---|
| 8.3 Tepper/bekledning | noe bruksslitasje / riper på interiør. | |
