# NAF Bruktbiltest

**Testdato**  
13.03.2026

| Modell | RANGE ROVER EVOQUE | Motoreffekt | 110 kW |
| Registreringsnr. | RK38022 | Drivstofftype | Diesel |

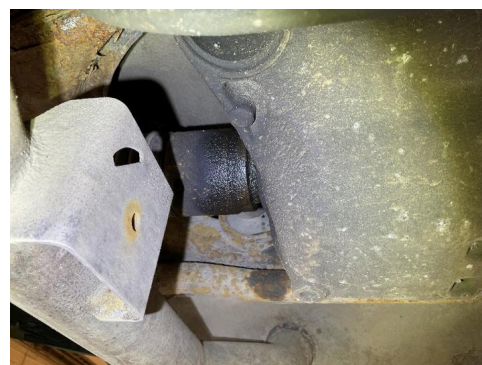
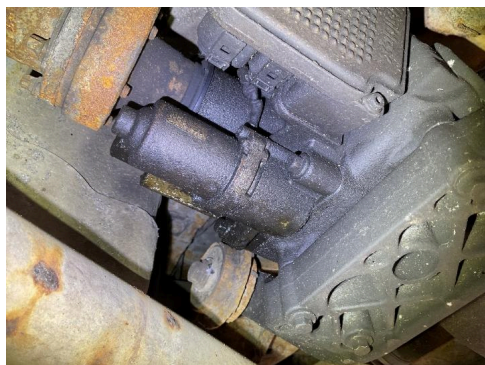
30. Differensial

| Ref.Id | Repareres | Resultat | Beskrivelse |
|---|---|---|---|
| 41.2 | Differensial | Oljelekkasje: | Bakre differensial |

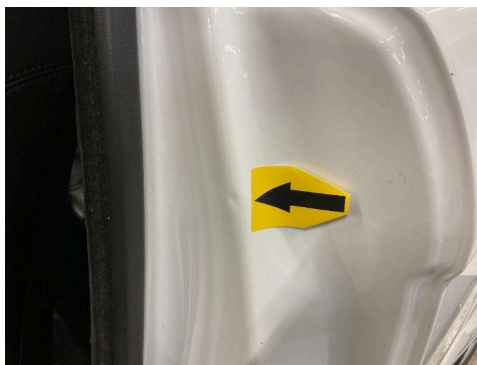
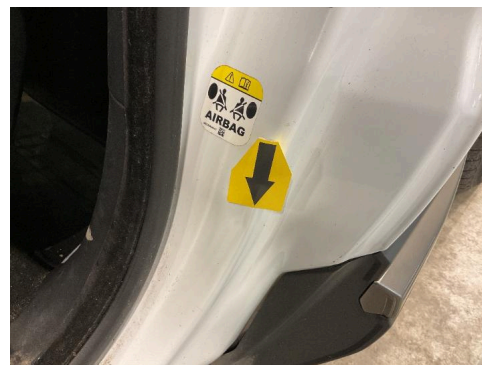
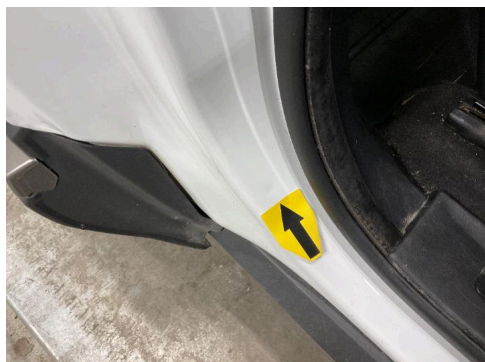
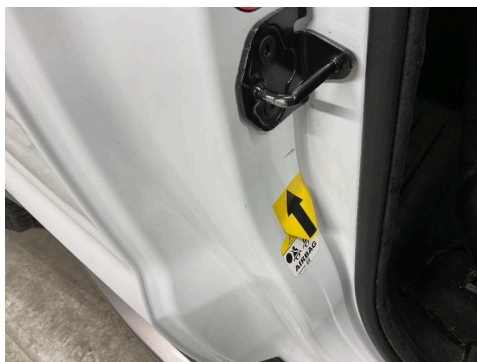
32. Døråpning

| Ref.Id | Repareres | Resultat | Beskrivelse |
|---|---|---|---|
| 97.1 | Døråpning | Sår eller skade: | Venstre fordør, Høyre fordør |

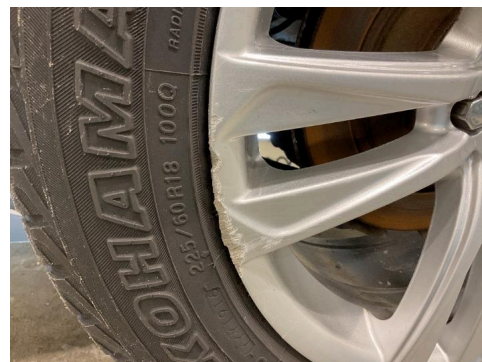
36. Felg

| Ref.Id | Repareres | Resultat | Beskrivelse |
|---|---|---|---|
| 66.8 | Felg | Vesentlig ripe / hakk: | 1 felg |

| Ref.Id | Opplysning | Resultat | Beskrivelse |
|---|---|---|---|
| 66.10 | Felg | Ripe/slitasje på felg | |

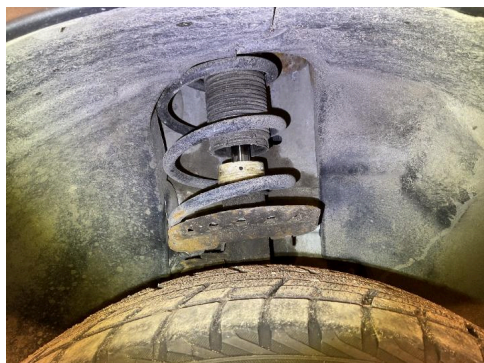
37. Fjærer / fjærbein

| Ref.Id | Repareres | Resultat | Beskrivelse |
|---|---|---|---|
| 77.10 | Fjærer / fjærbein | * Fjær sitter ikke i sporet sitt HF. Videre feil søk anbefales | |

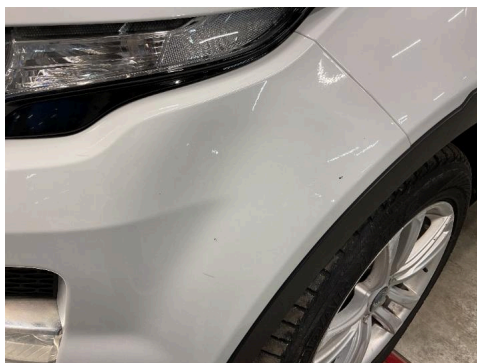
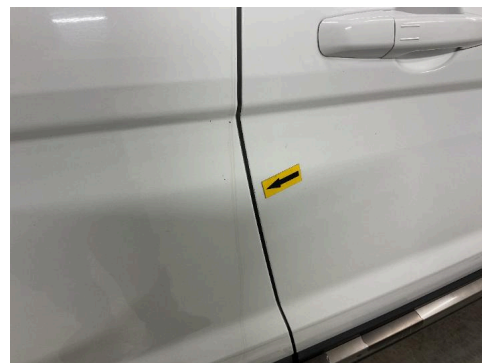
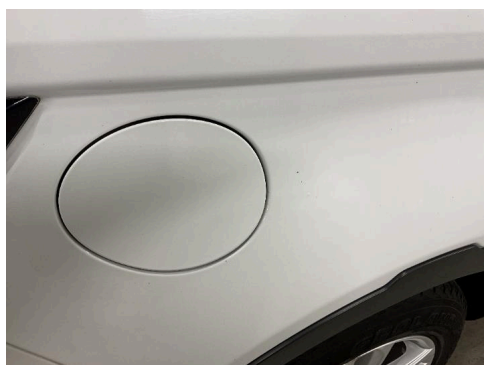
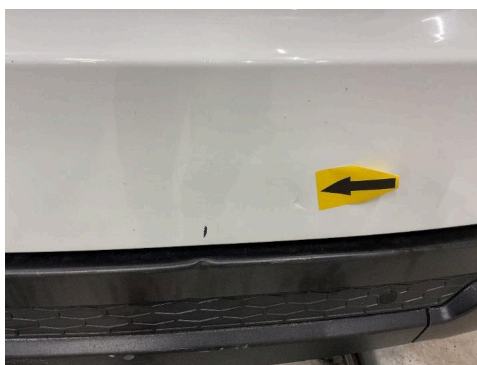
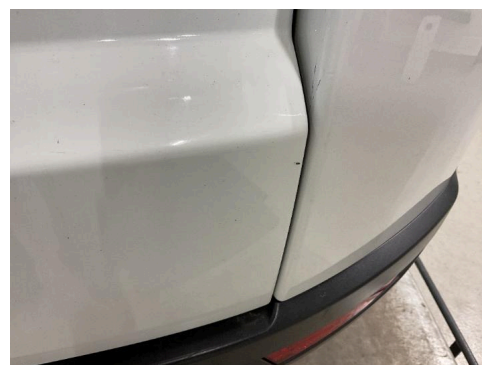
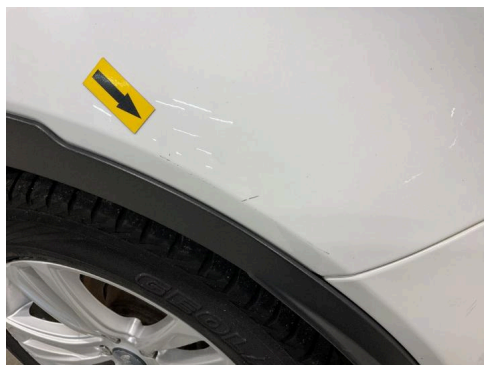
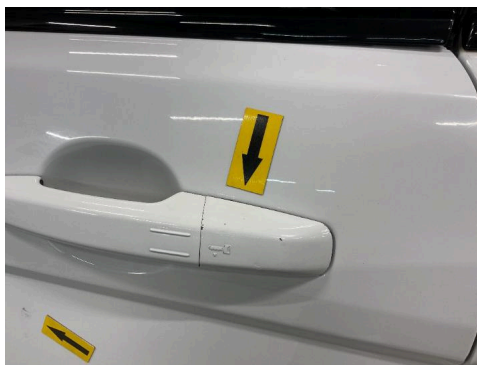
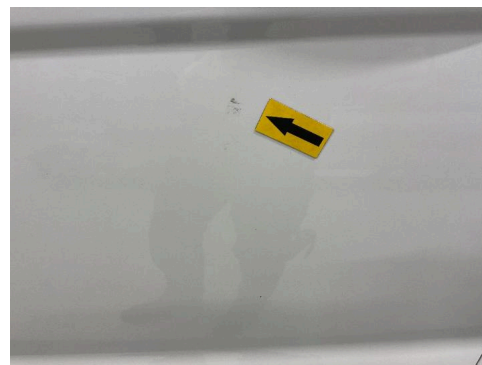
38. Lakk / karosseri utvendig

| Ref.Id | Repareres | Resultat | Beskrivelse |
|---|---|---|---|
| 86.1 | Lakk / karosseri utvendig | Skadet: | Bakluke |

| Ref.Id | Opplysning | Resultat | Beskrivelse |
|---|---|---|---|
| 86.21 | Lakk / karosseri utvendig | Diverse småbulker/lakkriper | |

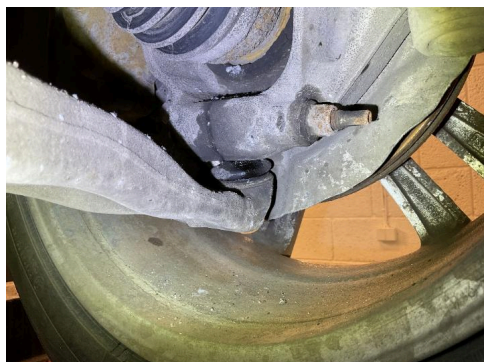
46. Opphengs- / bærearmer foraksel

| Ref.Id | Repareres | Resultat | Beskrivelse |
|---|---|---|---|
| 78.5 | Opphengs- / bærearmer foraksel | Slitt foring / løsnet i vulkanisering: | Fremre høyre nedre |

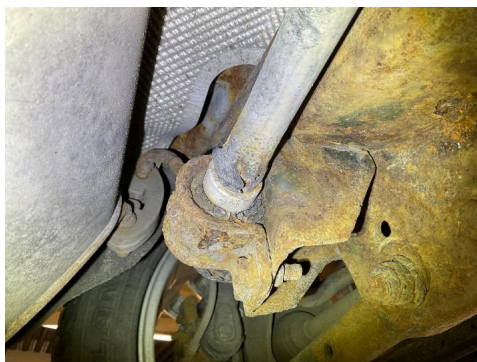
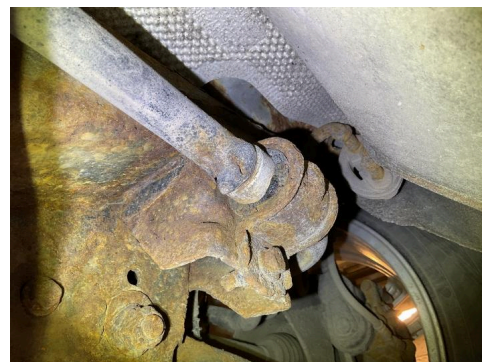
47. Stabilisator

| Ref.Id | Repareres | Resultat | Beskrivelse |
|---|---|---|---|
| 76.1 | Stabilisator | Slakk i lenkarm til stabilisatorstag: | Høyre bak |
| 76.6 | | Slitt foring på ramme / travers: | Venstre bak, Høyre bak |

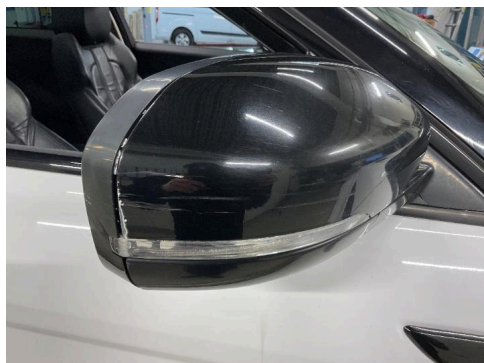
49. Utvendig speil

| Ref.Id | Repareres | Resultat | Beskrivelse |
|---|---|---|---|
| 87.9 | Utvendig speil | Ripe i speilhus: | Høyre |
