# NAF Bruktbiltest

**Testdato**  
07.10.2026

| Modell | e-tron 55 | Motoreffekt | 141 kW |
| Registreringsnr. | EB47812 | Drivstofftype | Elektrisk |

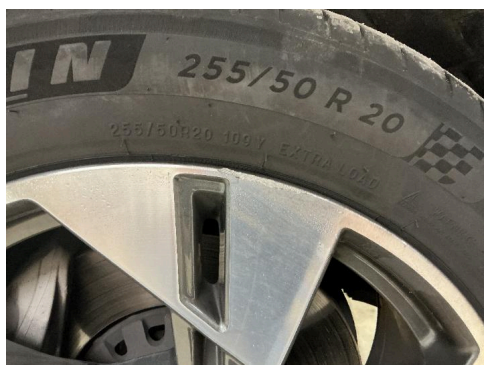
28. Felg.

| Ref.Id | Repareres | Resultat | Beskrivelse |
|---|---|---|---|
| 76.2 | Felg. | Vesentlig riper / hakk: | Høyre bak, Høyre foran |

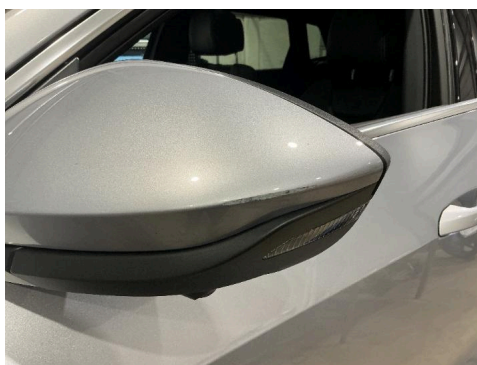
**R** 29. Lakk / karosseri utvendig.

| Ref.Id | Repareres | Resultat | Beskrivelse |
|---|---|---|---|
| 50.3 | Lakk / karosseri utvendig. | Lakkriper: | Venstre speil |
