AUDI Q6 E-TRON 4X4

TESTDATO: 14.10.2026

CHASSISNR: WAUZZZGF9TA017919

NBF Tilstandsrapport er utarbeidet av Norges Bilbransjeforbund og Forbrukerrådet.

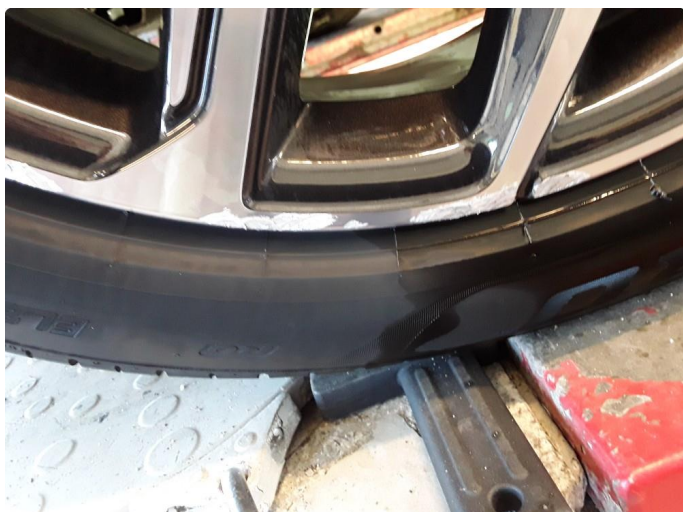
| Punkt | Beskrivelse | Plassering |
|---|---|---|
| 1.2 Dekk/Felger | Noe kantkjørt sommerfelg. | |

1.2 Noe kantkjørt sommerfelg.

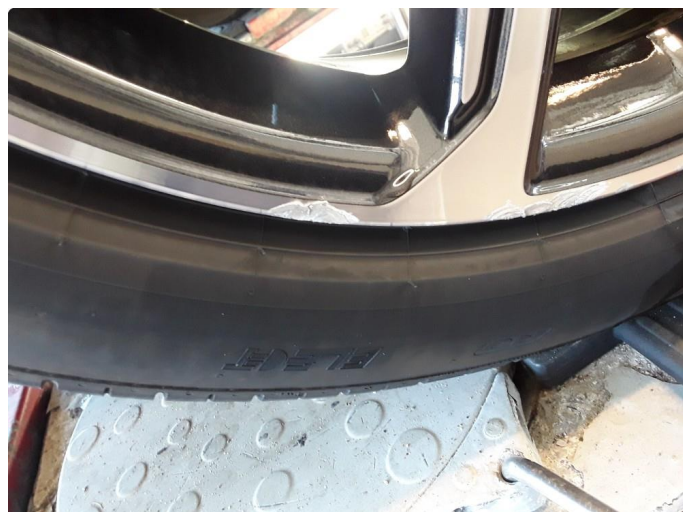
1.2 Noe kantkjørt sommerfelg.
