AUDI E-TRON 4X4

TESTDATO: 23.10.2026

**EE68139**

NBF Tilstandsrapport er utarbeidet av Norges Bilbransjeforbund og Forbrukerrådet.

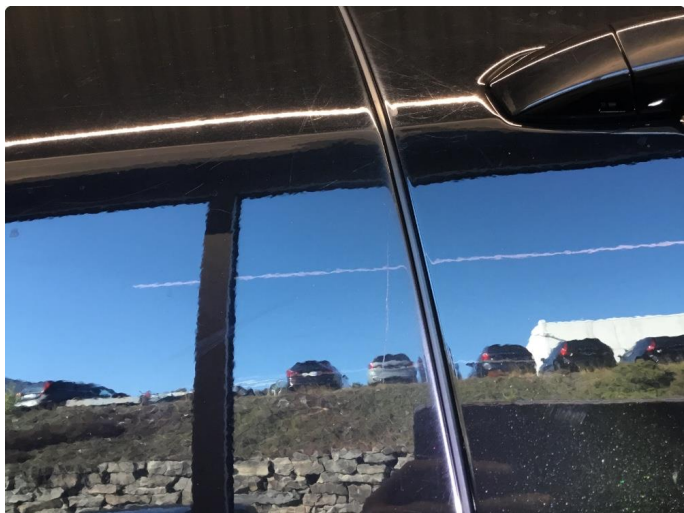
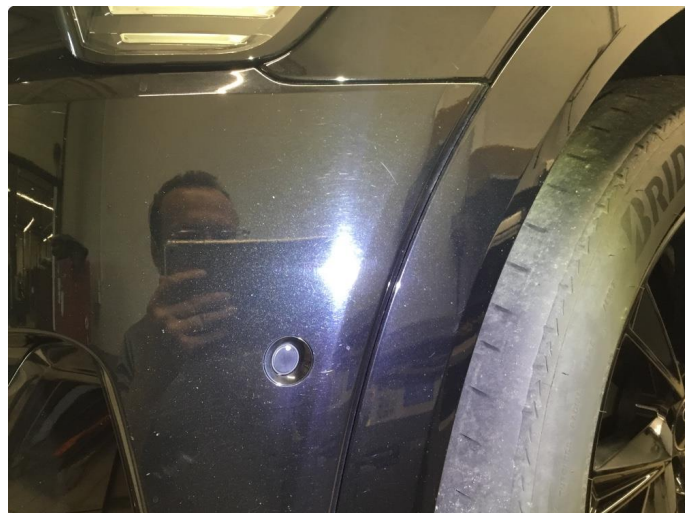
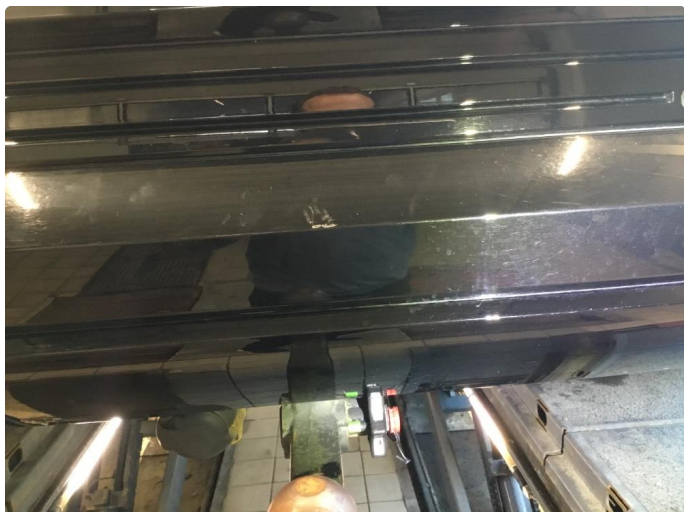
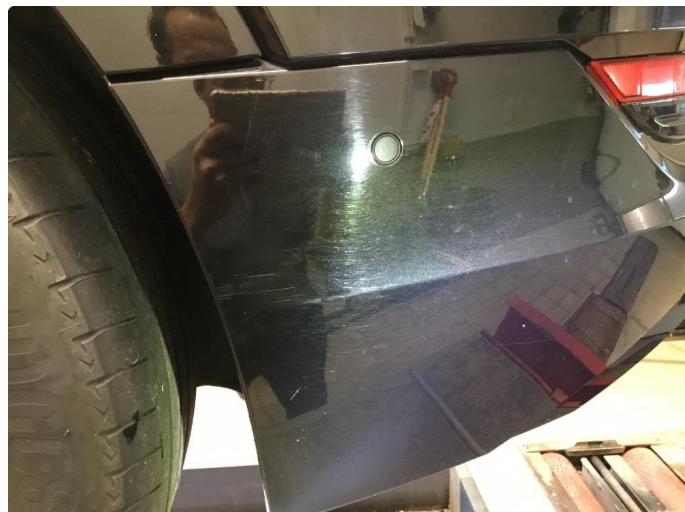
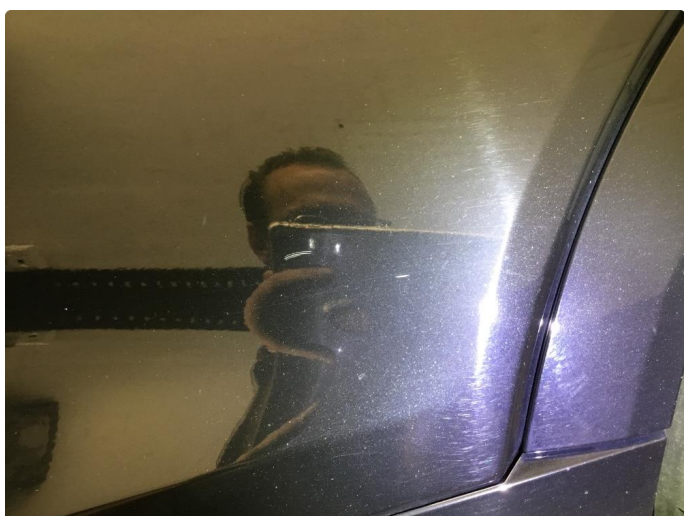
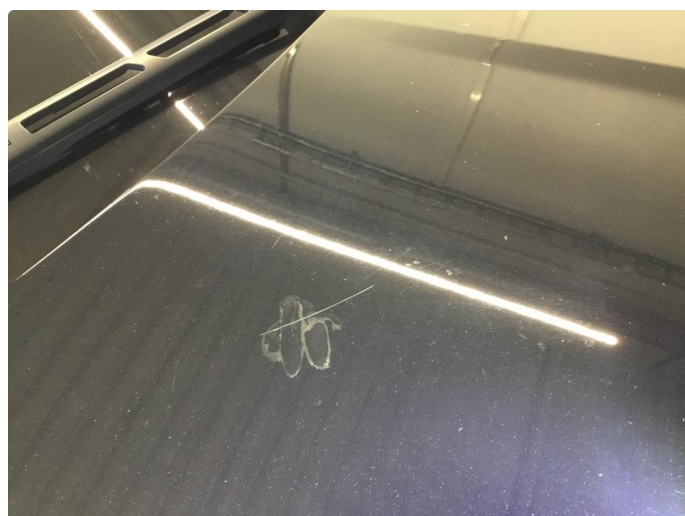
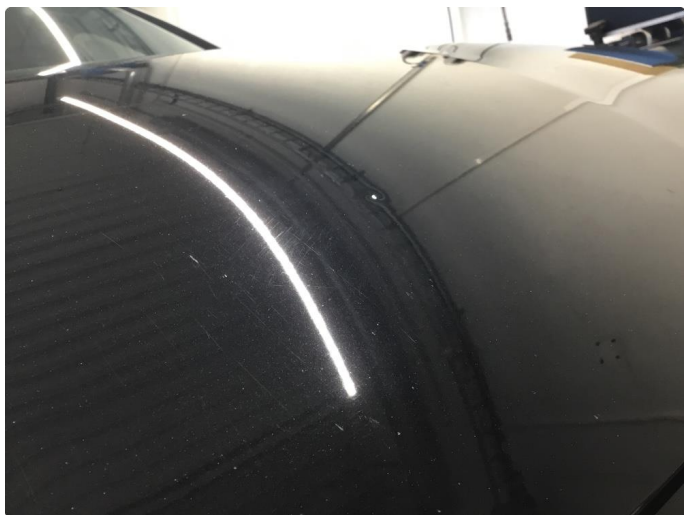
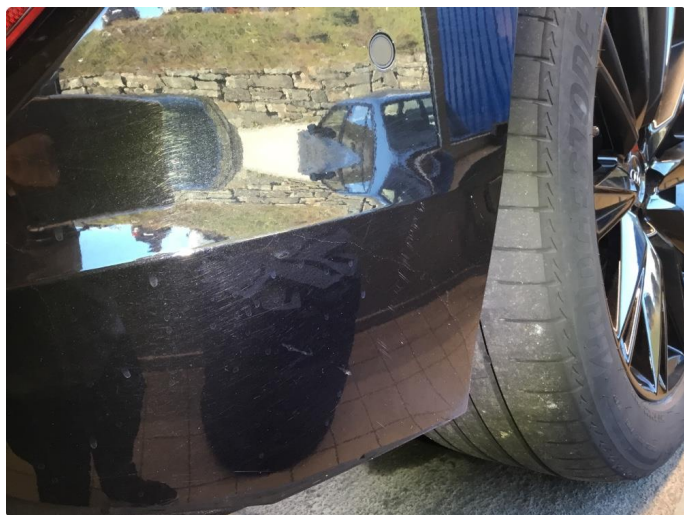
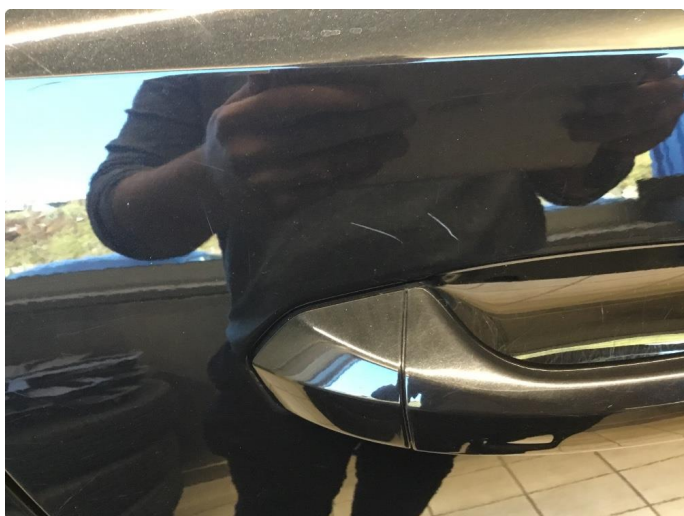
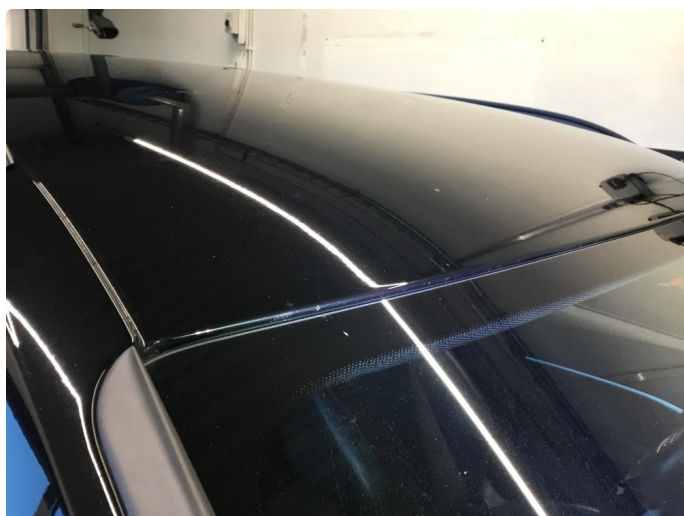
| Punkt | Beskrivelse | Plassering |
|---|---|---|
| 2.1 Lakk | diverse bruks merker/normal bruks slitasje | |

2.1 Diverse bruks merker/normal bruks slitasje

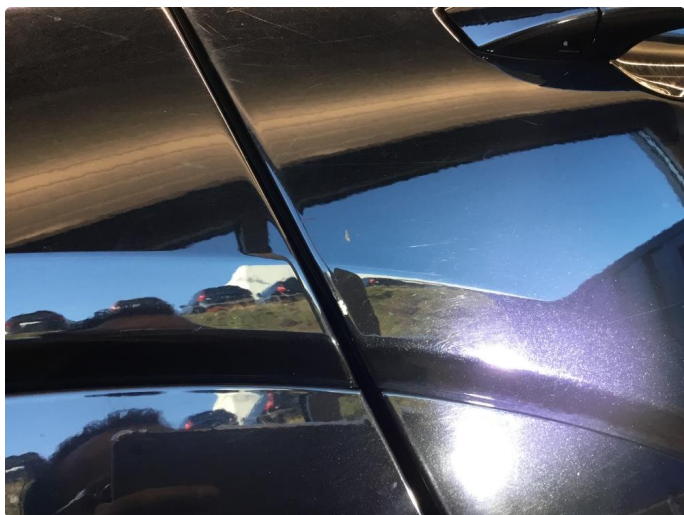
| Punkt | Beskrivelse | Plassering |
|---|---|---|
| 2.2 Dører | ripe ned til grunning | høyre bak |

2.2 Ripe ned til grunning

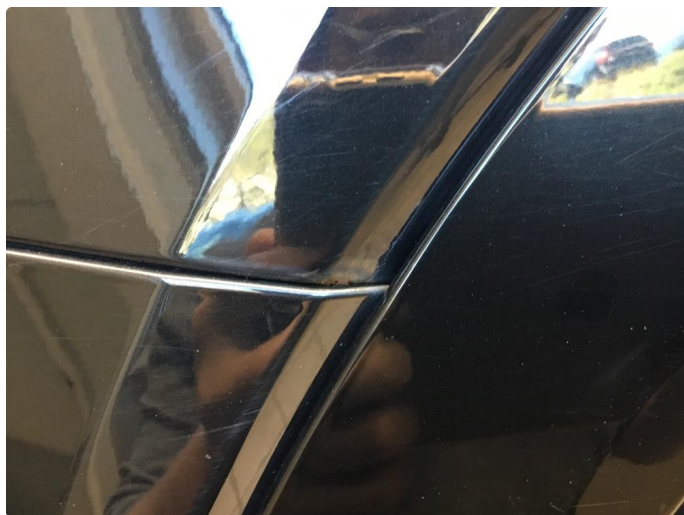
| Punkt | Beskrivelse | Plassering |
|---|---|---|
| 2.3 Skjermer | rustboble | høyre bak |

2.3 Rustboble

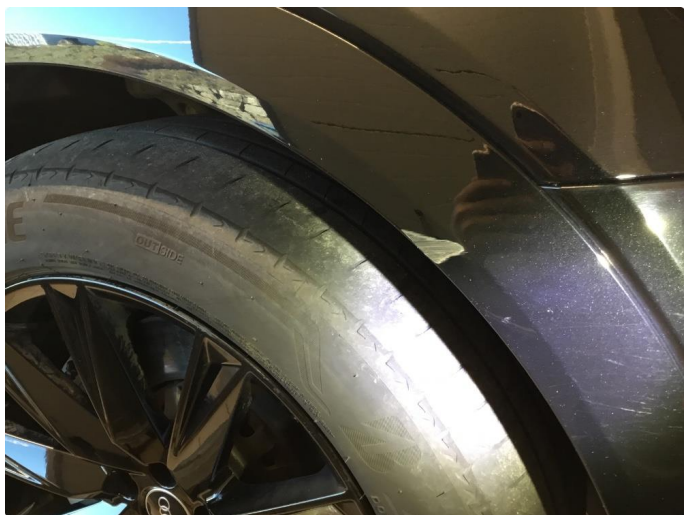
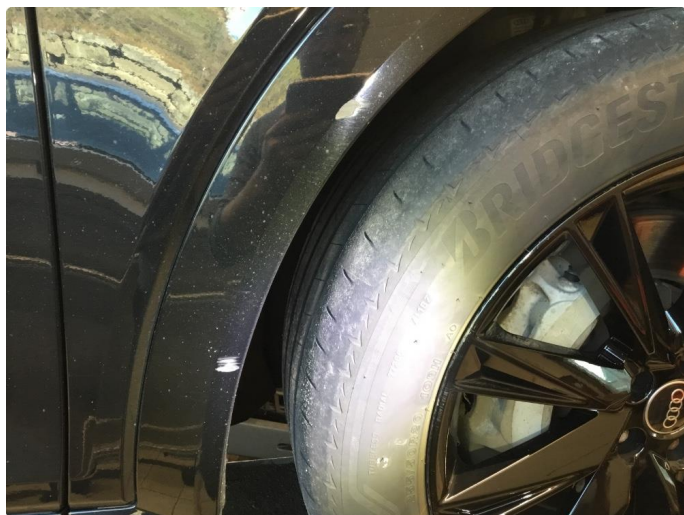
| Punkt | Beskrivelse | Plassering |
|---|---|---|
| 2.4 Skjermer | riper | høyre foran |

2.4 Riper

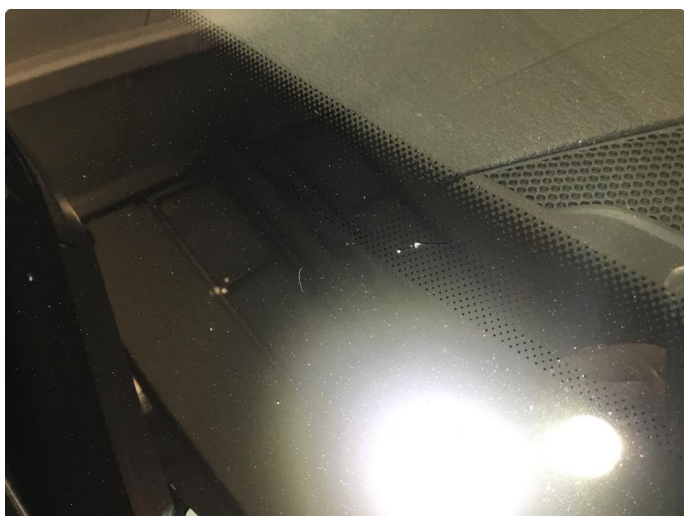
| Punkt | Beskrivelse | Plassering |
|---|---|---|
| 2.5 Frontvindu | steinsprut med sprekk | |

2.5 Steinsprut med sprekk

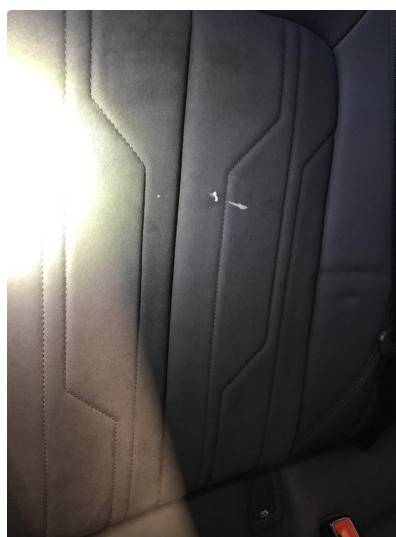
| Punkt | Beskrivelse | Plassering |
|---|---|---|
| 4.1 Seter | rift i sete | høyre bak |

4.1 Rift i sete
