# Verditakst for landbrukseiendom

📍 Mobakken 9, 9040 NORDKJOSBOTN

# gnr/bnr 17/5

Rapportdato: 24.09.2025

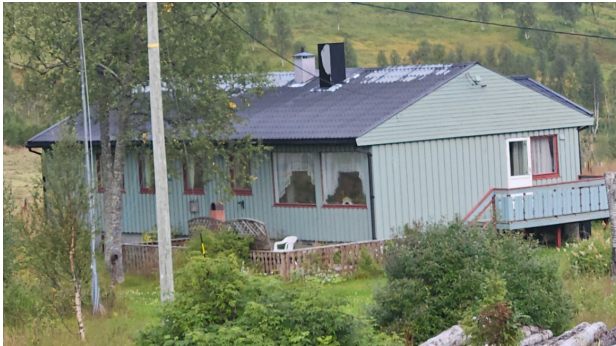
## Våningshus

Normal standard

Etterslep på vedlikehold

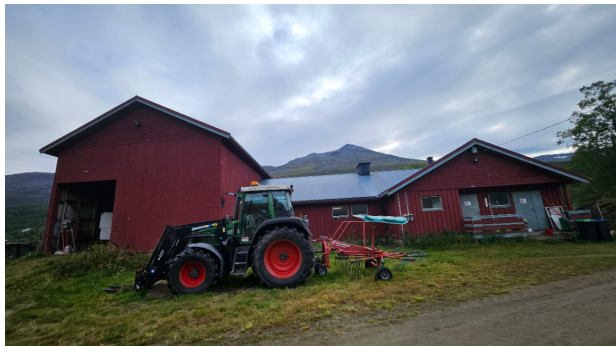
## Driftsbygning

Fjøshus er 150 m<sup>2</sup>, kontor, bad og melkerom er 34 m<sup>2</sup>, og forsentrall er 120 m<sup>2</sup>.

Noe etterslep på vedlikehold

Driftsbygningen har stripefundament og grunnmur av betong under husdyrrom (gjødsekkjeller er ikke tømt, og derfor ikke kontrollert). Forsentrall, bad, kontor, gang og melkerom er fundamentert på betongplate mot telefri grunn.

Etasjeskille i husdyrrom med kompositttrister.

Vegger er oppført i bindingsverk. Forsentrall er uisolert, og vegger er utvendig kledd med stående kledning kant i kant.

Husdyrrom, kontor, bad, gang og melkerom har vegger som er isolert. Utvendig med stående malt tømmermanns kledning, innvendig med landbruksplater.

Vinduer av tre med forsegle glass. Isolerte dører, og uisolert skyveparti forsentrall.

Salet takkonstruksjon oppført med sakse-sperrer av tre, utvendig tekket med trapesplater av stål. I isolert del er det montert himling av landbruksplater.

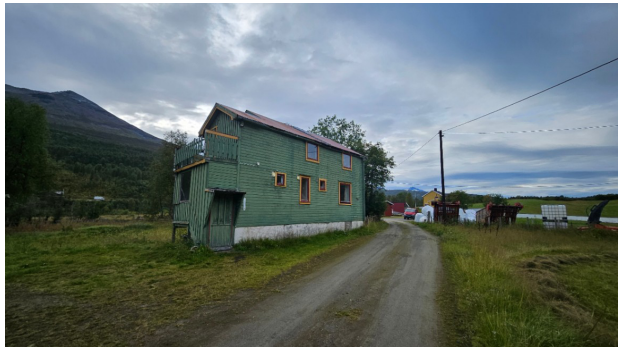
Kårbolig

Etterslep på vedlikehold

Kårboligen har stripefundament, kjellergulv og grunnmur av betong.  
Etasjeskiller er oppført med trebjelker som er pålagt gulvbord og plater.  
Vegger er oppført i bindingsverk, utvendig med stående malt kledning. Vinduer av tre med kobla og forseгла glass.  
1 etg. er totalrenovert innvendig, med nytt kjøkken og bad. Det er montert nytt elektrisk anlegg og sentralstøvsuger. Alt av rør er byttet, og det er montert vannrenseanlegg.  
Kårboligen er tilkoblet felles brannvarslingsanlegg.  
2 etg. er strippet helt ned, og klargjort for renovering.  
Kårboligen har salet takkonstruksjon oppført med sperrer av tre, utvendig teknet med bølgeblekk.

Balkong over inngangsparti samt inngangsparti er i svært dårlig stand (råteskader og skeivheter), også kledning, vinduer, taktekke og takrenner er klar for utskifting.

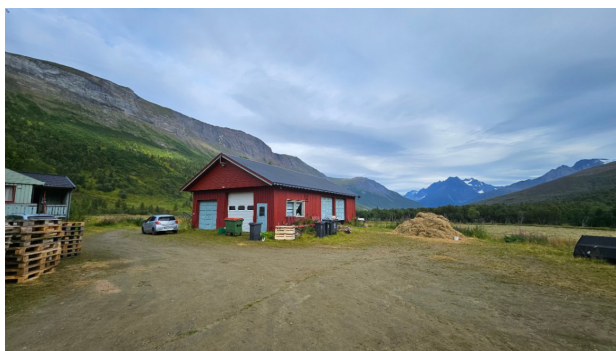
## Redskapshus

Redskapshuset har verksted som er isolert. Verkstedet er 30 m<sup>2</sup>.

Noe etterslep på vedlikehold

Redskapshuset er fundamentert på betongplate mot telefri grunn.

Vegger er oppført i bindingsverk, utvendig kledd med profilerte stålplater og malt tre kledning. Del av redskapshus er innredet til verksted, verksted er isolert, og har isolert ytterdør og isolert leddport av stål. Redskapshuset har i tillegg 3 stk. leddporter av tre, portene er malt. Salet takkonstruksjon oppført med W-takstoler av tre, utvendig teknet med trapesplater av stål. Takrenne og beslag av stål. Det er ikke montert takrenne nedløp.

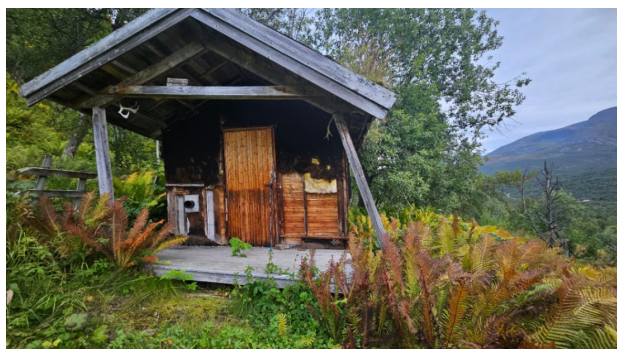
## Skogshytte

Lav standard

Stort etterslep på vedlikehold

Skogshytta er fundamentert på søyler.

Etasjeskiller er oppført med trebjelker som er pålagt gulvbord.

Vegger er oppført i bindingsverk. Utvendig med asfalt plater, innvendig med trepanel. Vinduer av ter med forsegl glass, enkel ytterdør.

Salet takkonstruksjon oppført med sperrer av tre, utvendig tekket med torv./gress.

Skogshytta har stort etterslep på vedlikehold.
