# Verditakst

Fritidsbolig

Tosbotn 1, 8960 VELFJORD

# gnr. 202, bnr. 6, fnr. 4

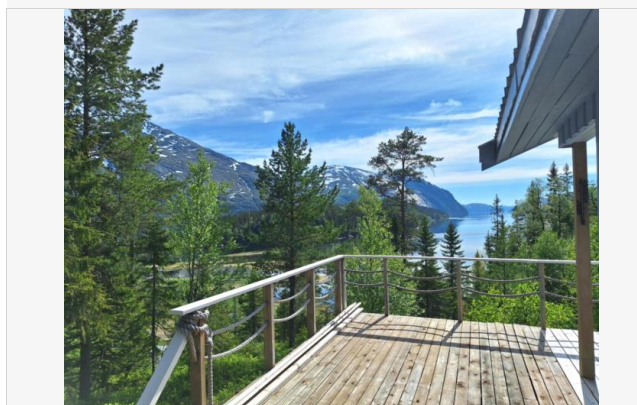
## Fritidsbolig

Plassbygget hytte oppført med istøpte plastrør på fjell. Bjelkelag i tre, vegger i bindingsverk og saltak antatt med saksesperrer. Åpnet og luftig under hytten. Ingen adkomst for kontroll av lukkede konstruksjoner i gulv, vegger, tak eller mulig krypeloft. Ukjent om det finnes skader fra mus eller andre smådyr.

Stående kledning av tre, det finnes noen bord med råteskader. Åpninger i vegg mot sør bør kles igjen. Vinduer i tre med koblete glass. Altandør i tre med koblet glass. Inngangsdør i tre.

Takrenner av plast, det er skade på takrenner og manglede takrenner fra snøras fra taket.

Taket er tekket av profilerte metallplater fra byggeår, noe løsnende belegg på plater og rust på platekanter.

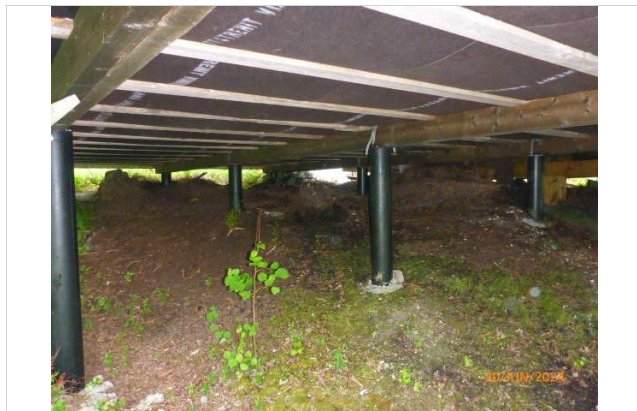
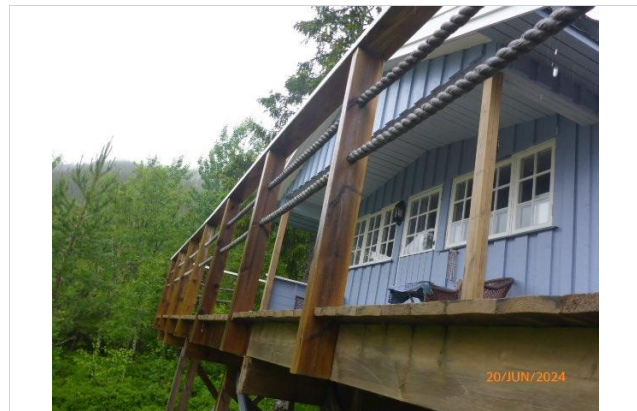
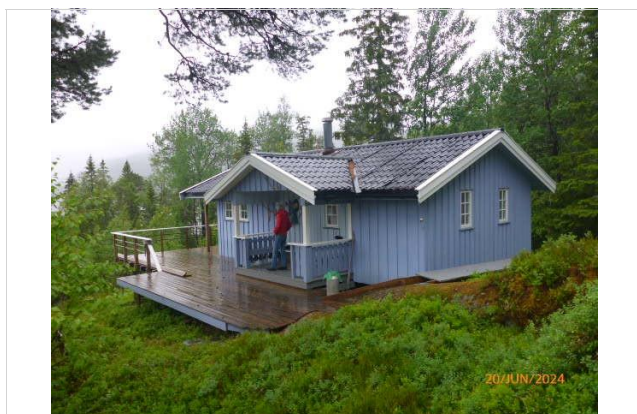
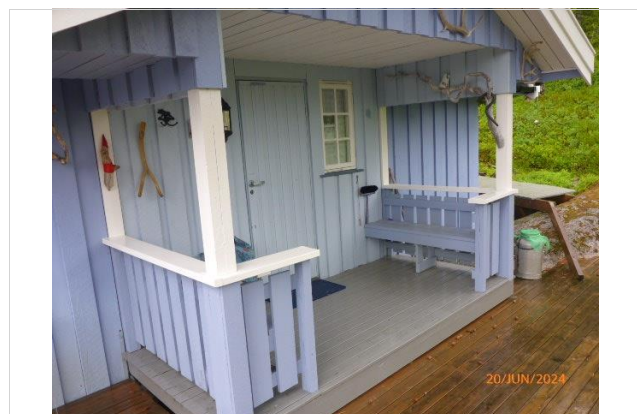
Det finnes noen skjevheter i konstruksjonene.

Altan på to sider av hytten av variert opprinnelse, 2009 og 2019, samlet ca. 44 m<sup>2</sup>. Variert kvalitet, noe gjenstående arbeider, rekkverk under 1 meter og større åpninger i rekkverket, ikke rekkverk på deler mot øst. Hovedinngang under tak som dekker ca. 4 m<sup>2</sup>. Det er også et lite takfremspring i gavlveggen mot sør.

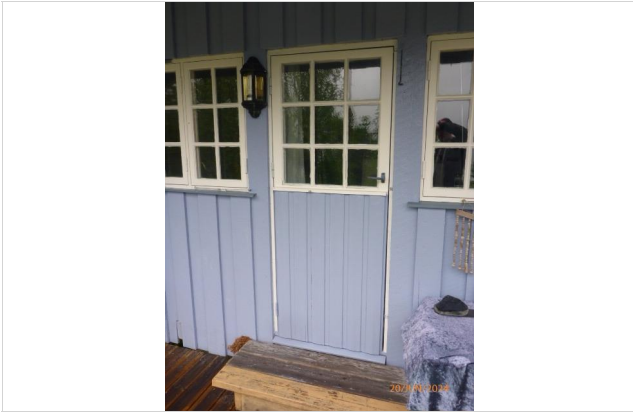
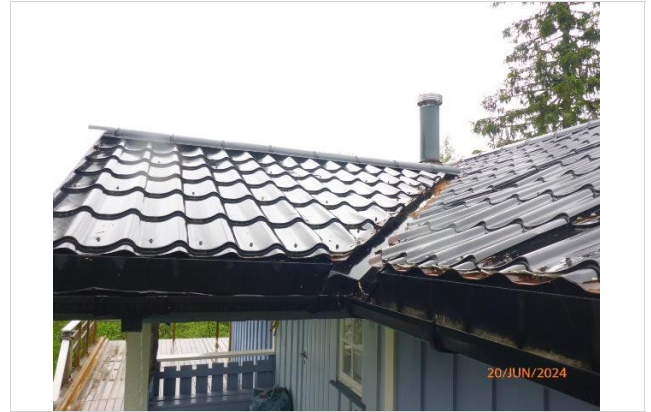
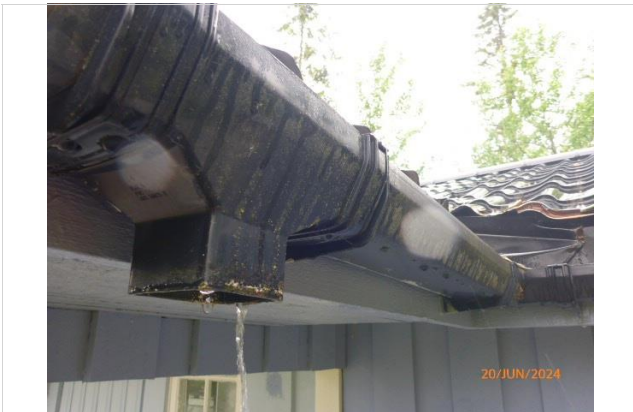
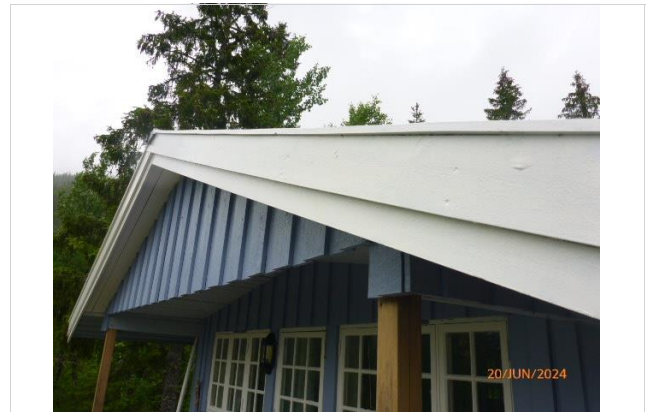
Ikke beslag under dører. Flere vinduer og altandør bør kittes opp.

Kasser, hengbord, vindskier og vannbord i tre.

Ingen adkomst for kontroll av undertaket.

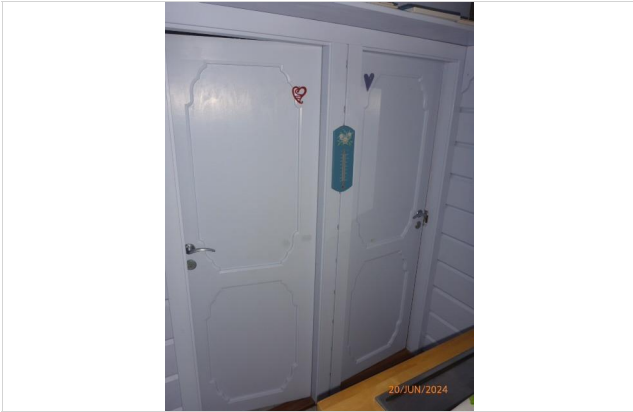
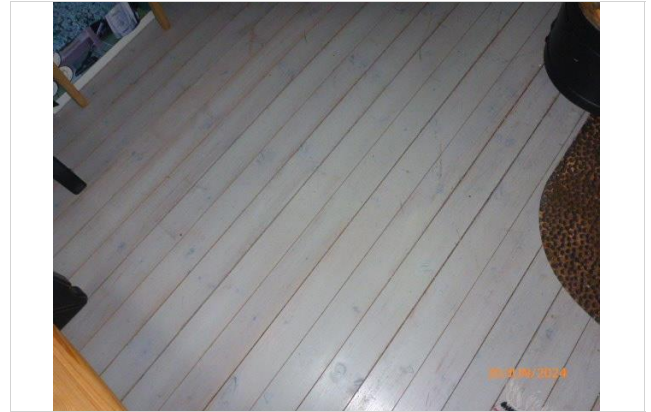
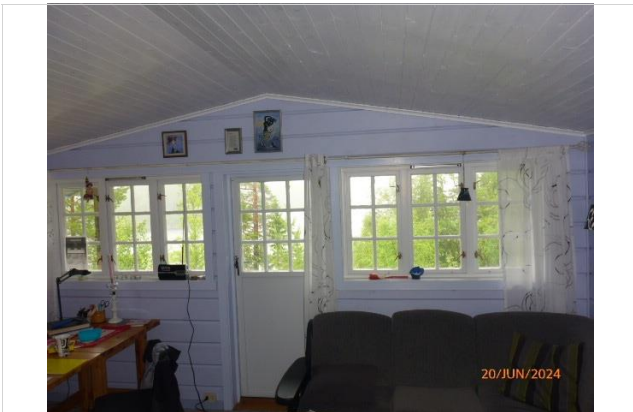
Innvendige overflater er gjenstand for fornying ved jevne intervaller.  
Innvendige overflater ble malt og beiset opp fra 2010-2014.  
Knirk i noen gulv.

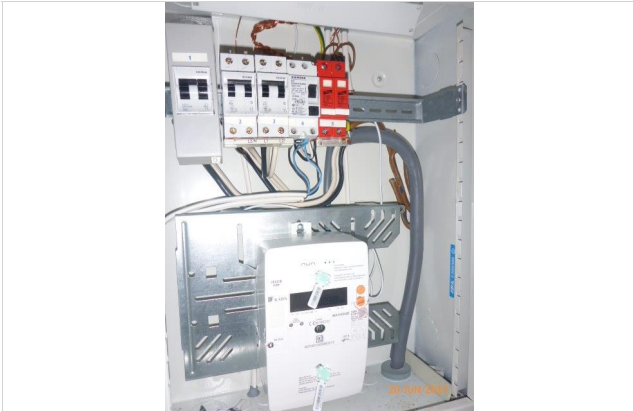
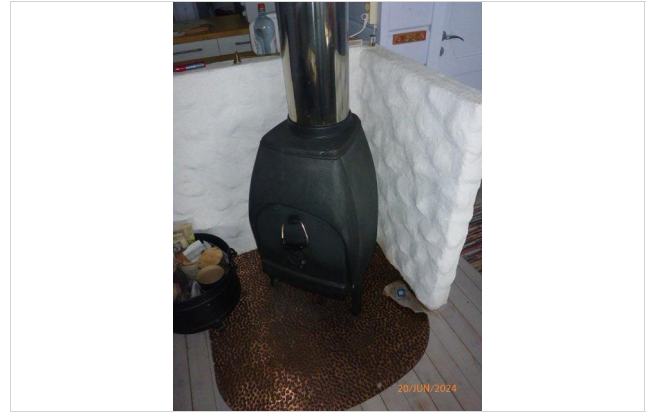
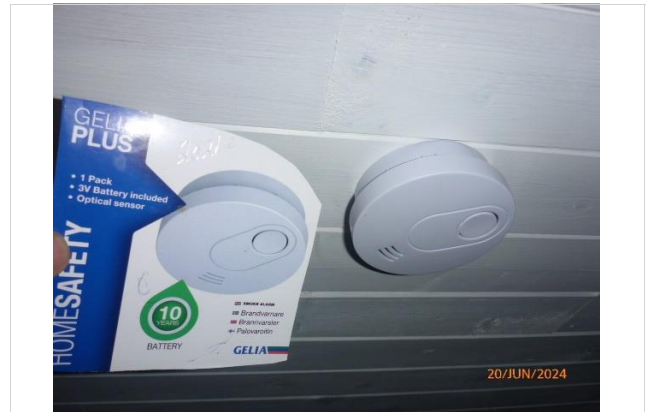
Sikringsskap i vf. Installasjon kontrollert og godkjent av LINEA 23/8-2022 uten anmerkninger.

Det er en vedovn i stue, denne har stålppe over tak. Beslag ble reparert i 2009 etter lekkasjer.

Det mangler takstige til pipen, denne kan ikke feies grunnet manglende adkomst.

I feierapport er det angitt sist feid/kontrollert 23.06.2021.

Det er i samme skjema opplyst «Det er ikke utført feiing/tilsyn da det ikke har passet»

Det er påregnelig med pålegg om takstige. Kontakt feier for ytterligere oppfølging.

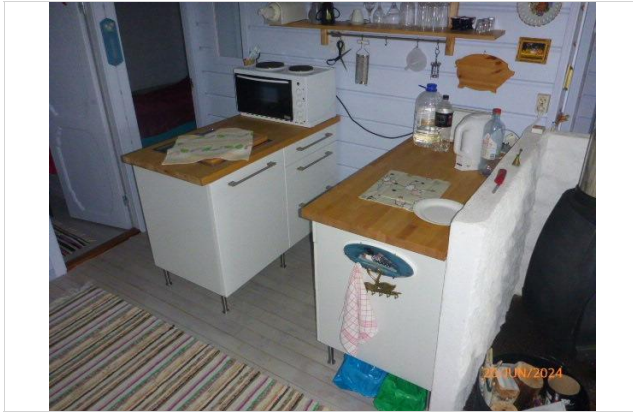
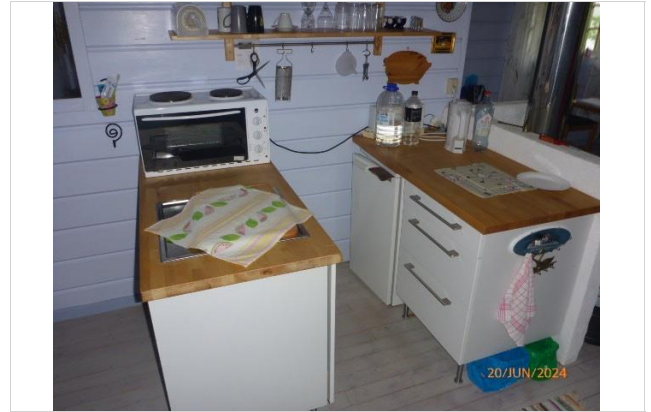
Furugulv fra byggeår. Ny IKEA innredning i ca. 2010. Slette fronter, heltre i benkeplaten. En vask i benkeplate, ikke innlagt vann, bruksvann til bøtte i underskap. Det er et lite kjøleskap under innredning og en liten komfyr med to plater plassert oppe på benkeplaten. Ingen avtrekk/ventilator montert.

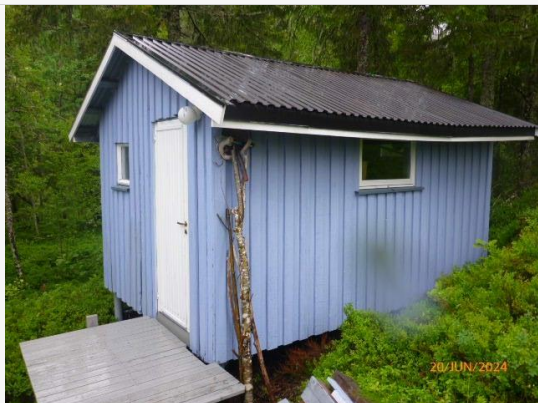
## Uthus

Veggene er kledd med stående kledning av tre, det finnes råteskader på noe kledning.

Saltak teknet med profilerte metallplater, noe rust. Undertak av presenning. Ikke etablert takrenner. Raftkasser er ikke kledd.

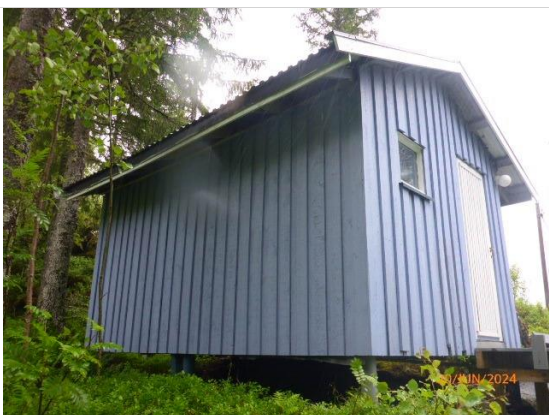
Uthuset er oppført på terreng. Istøpte plastrør og tresøyler. Svikt i fundamentering på langvegg i øst. Bjelkelag i tre, skjevheter. Vegger i bindingsverk, skjevheter. Plassbygget saltak i tre, skjevheter.

Montert brukt vindu med tolags glass, et vindu med enkelt glass og en dør i tre.

Plassbygget dekke foran dør og gangbane mot hytten, ikke etablert rekkverk.

Det er innlagt strøm til uthuset, liten kapasitet på sikring her. Det er avdelt et rom med «utedo» Ikke etablert annen løsning enn dobøtte pr. i dag.

Uthuset er funksjonelt til formålet. Bygget trenger oppretting, forsterkninger og noe renovering.
