# Panoramautsikt mot Ustedalsfjorden og Kikut **GEILO**

# Verditakst

Fritidsbolig

Ustedalen 385, 3580 GEILO

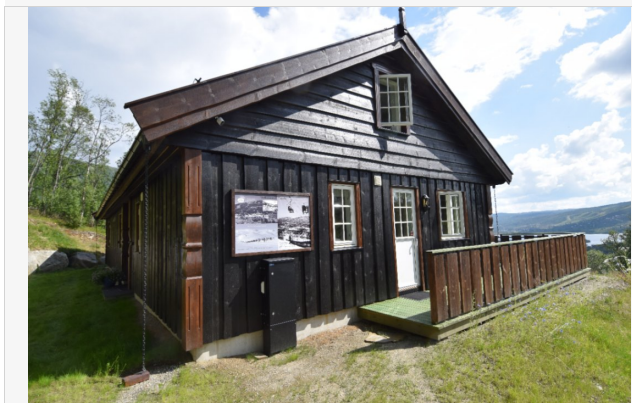
Bindingsverk utvendig kledd med stående furu villmarkspanel. Vinduer med 3 lags glass. Saltak teknet med pappshingel.

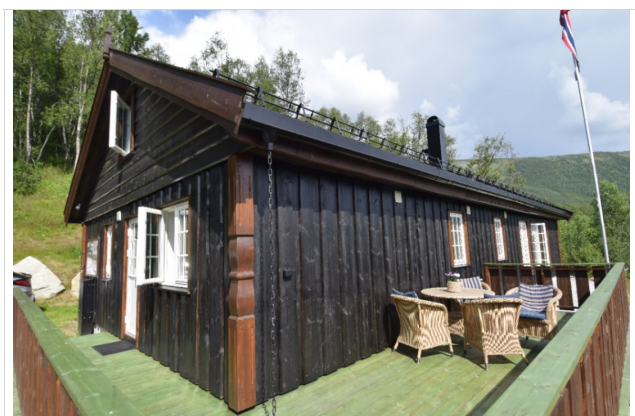
Terrasse mot

Det er terrasse på 27 m<sup>2</sup> mot øst, syd og vest.

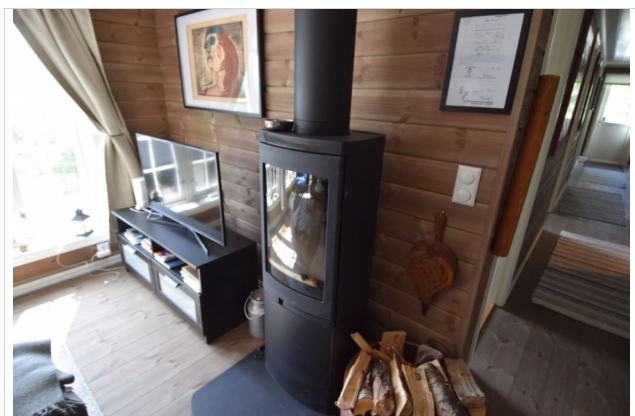
Peiovn med stålpipes

Peisovn med stålpipe i stuen. Det er 3 hemsrom med separate soverom i hver ende med rømningsgodkjente vinduer. De 3 soverommene i hytten består av hovedsoverom og 2 gjesterom- alle med separate garderobeskap.

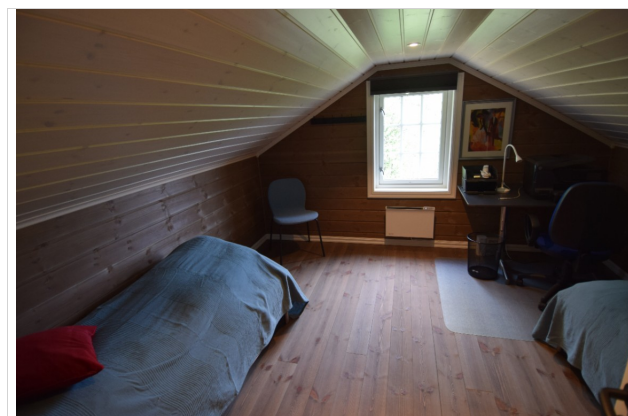
2 store soverom på hems med kontorfasiliteter og takhøyde 1,89 m

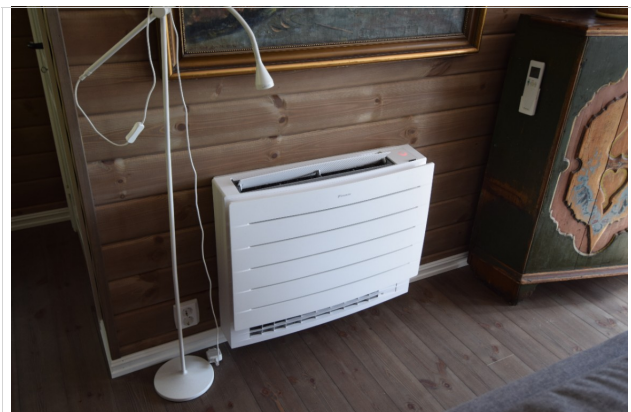
Varmepumpe luft / luft

Det er montert varmpumpe luft til luft, kan også kjøle. Varmepumpen kan styres fra mobiltelefon.

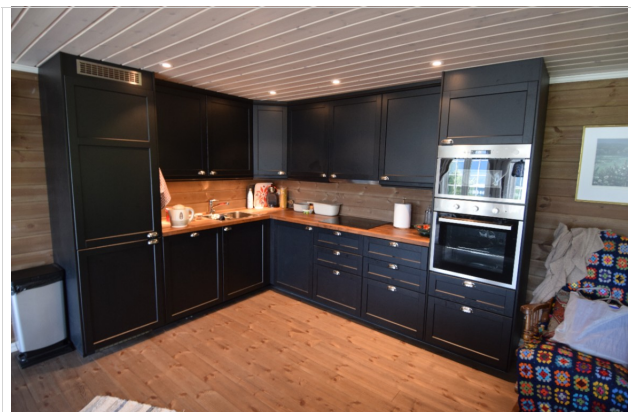
Kjøkken

Kjøkkenet har profilerte fronter og er i mørk farge. Det består av underskap og overskap.

Kjøkkenet har stekeovn, micro ovn, oppvaskmaskin, kjøll / frys, platetopp.

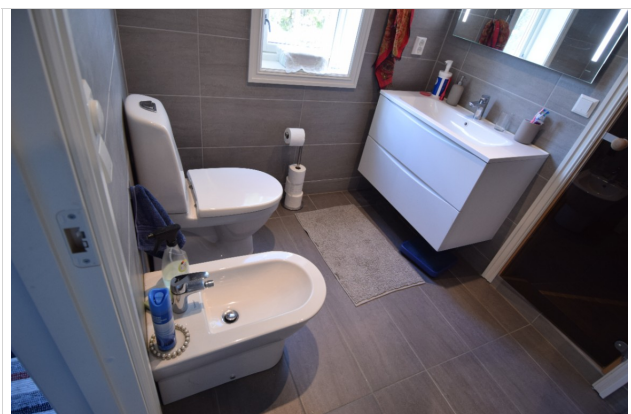
Hovedbad

Hovedbadet har panel i taket og fliser på vegger og gulv. Det er dusjkabinett med glassvegger, opplegg for vaskemaskin. Det er bidet, toalett og servantskap med heldekkende servant og speile med lys. Det er direkte inngang til badstue med elektrisk badstueovn og badstuebenker.

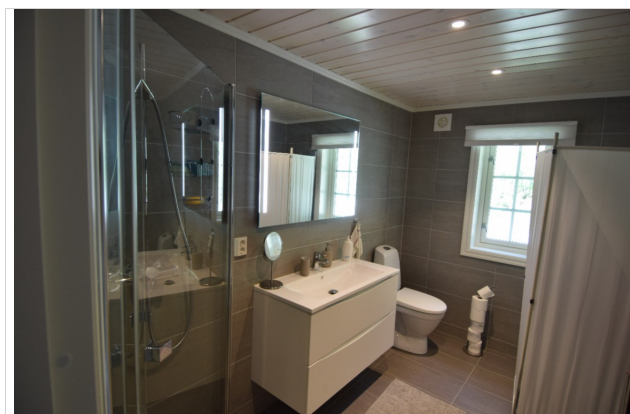
Bad 2

Det er panel i himling og fliser på vegger og gulv. Det er dusjhjørne med glassdører.

Det er toalett og servantskap med heldekkende servant Speile med lys.

Det er varmtvannstank på 200 liter fra 2023.
