# Analyserapport

202509009

Råtesopp

**Ingelsrudvegen 488**  
**2232 TOBØL**

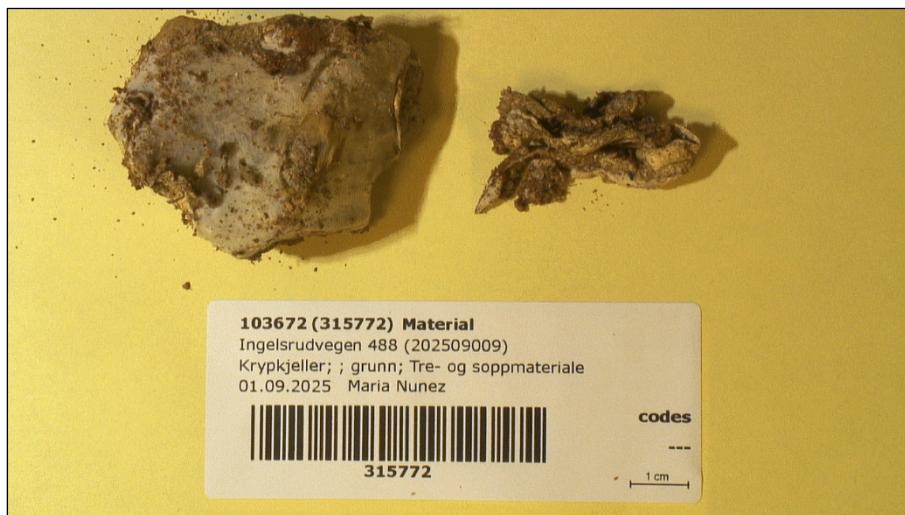
Foto 1. Prøve 315772. Stein og soppmateriale, krypkjeller, grunn.

- Råtesopp funnet på bakken i krypkjeller.

| Prøvenr | Prøvested | Materiale | Resultater |
|---|---|---|---|
| 1<br>(315772) | Krypkjeller, grunn | Tre- og soppmateriale | <b>Pulvernettsopp</b> ( <i>Leucogyrophana pulverulenta</i> ) |

**Pulvernettsopp** (*Leucogyrophana pulverulenta*) er en meget nærstående art til ekte hussopp. Soppen forårsaker skader på trematerialer som utsettes for meget høy fuktighet/lekkasjer over lengre tid. Soppen regnes som en mindre aggressiv råtesopp enn ekte hussopp, fordi den sjelden får gunstige vekstbetingelser og derfor som oftest kun vil være en lokal skadegjører. Se vedlagt faktablad om ekte hussopp for orientering om nærstående arter til ekte hussopp.

All fukttilgang må stanses, og eventuelt råtesoppskadete trematerialer skiftes med en sikkerhetssone på ca 20 cm (i lengderetningen) inn i friske materialer. All synlig soppvekst på mur fjernes ved hjelp av stålbørste. Soppvekst på bakken fjernes ved å skave av det

øverste jordlaget, samt fjerne alle rester av tremateriale m.m. Jordgulv bør eventuelt fuktsikres i framtiden ved for eksempel å legge en plastfolie på grunnen. Mycoteam kan være behjelpelig med å beskrive hvordan dette gjøres om nødvendig.

Ved videre avdekning av skaden må det vurderes om det kan være flere skadegjørere involvert i skadebildet. Uttak og analyse av nye prøver fra f. eks. etasjeskille kan gjøres ved mistanke om ekte hussopp.

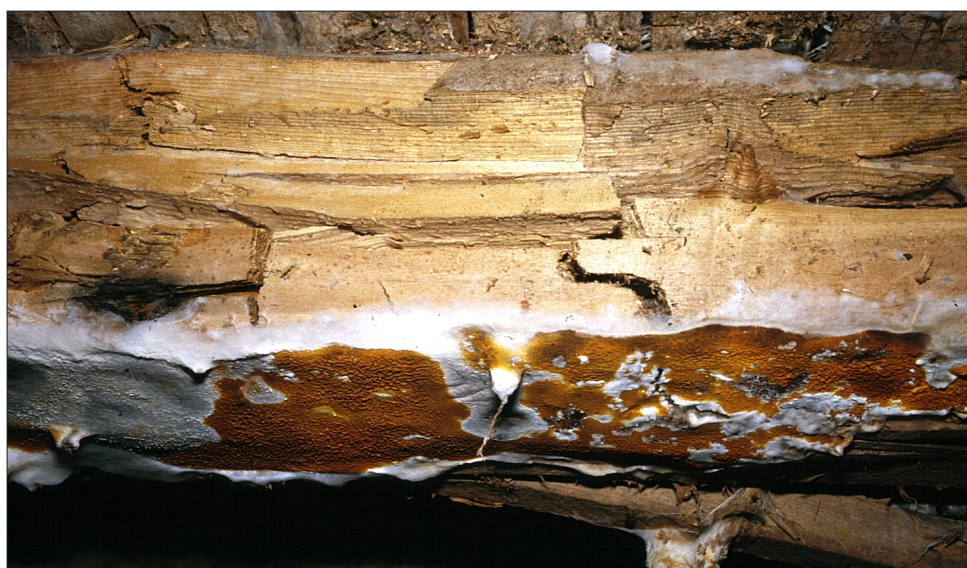
Råteskade i gulvbjelke forårsaket av ekte hussopp. Det rødbrune fruktlegemet sitter under bjelken. Typisk er at det dannes store sprekkeklosser i det angrepne trematerialet.
