Tilstandsrapport for bolig

**Torolv Kveldulvsøns gate 36**

8800 SANDNESSJØEN
Gnr. 37 Bnr. 130 Snr. 2
1820 Alstahaug kommune

Rapportdato 29.03.2021

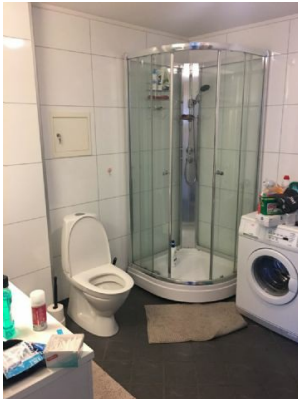
På badet er det flislagt gulv og baderomsplater på veggene.
 Dusjkabinett, klosett og håndvask i baderomsinnredningen.
 Avlufting via mekanisk avtrekk.
 Badet har gulvvarme.
 Det var ingen indikasjon på fuktskader på erfaringsmessig utsatte steder ved befaringen.
 Dokumentasjon på membran forelå ikke ved befaringen.
 Gulvsluk ligger under dusjkabinett og er derfor ikke kontrollert.
 Dersom gulvet har jevnt fall fra dørterskel til topp sluk er kravet om 25 mm høydeforskjell ikke oppfylt.
 Tilstandsgrad settes ut fra dette.
 Dokumentasjon på utførelse må framlegges.

Bad.

Gulvet har ikke anbefalt fall til sluk, og høydeforskjell mellom topp sluk og membranens laveste punkt er for liten.

Sluttrapport fra uavhengig kontroll av våtromsarbeidene må framlegges.

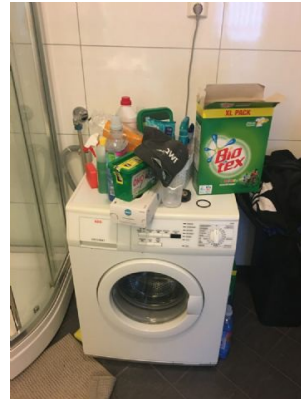
Opplegg for vaskemaskin på badet.

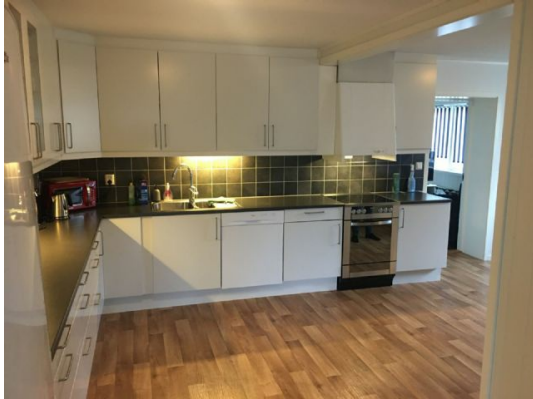
Kjøkkenet har Sigdal kjøkkeninnredning fra byggeår.
 Avlufting via 3-trinns mekanisk avtrekk.
 Det var ingen indikasjon på fuktskader på erfaringsmessig utsatte steder ved befaringen.

Kjøkken.

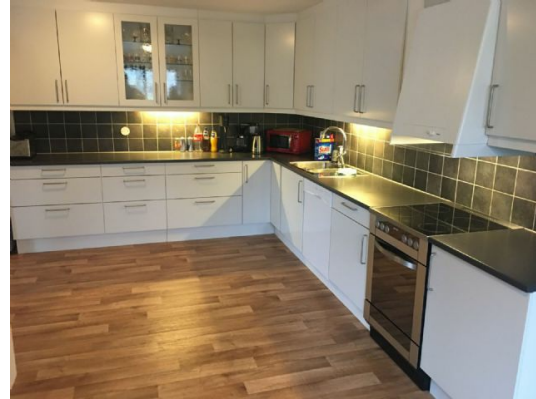
Kjøkken.

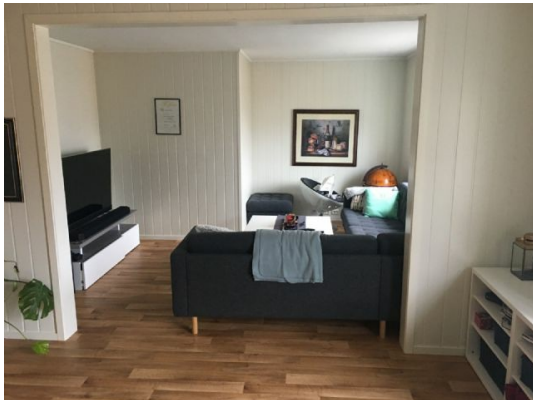
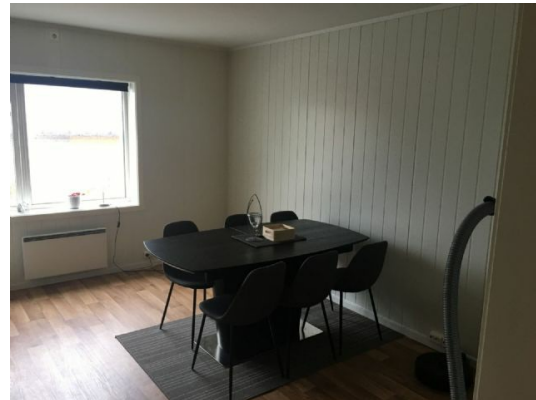
Innvendige overflater på gulv og vegger er fra byggeår.
Normal bruksslitasje.

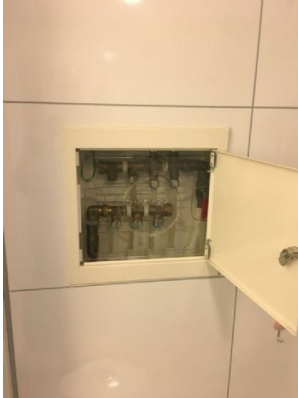
Synlig del av røropplegget er visuelt kontrollert for lekkasjer i rørskjøter og koblinger.
Det var ingen lekkasjer ved befaringen.

Rør i rør skap.
