# Tilstandsrapport - NS 3600

## Sandvenvegen 25

5600 Norheimsund

**Rapport kode:** 902322  
**Opprettet:** 15.08.2022  
**Utskrift:** 03.10.2025

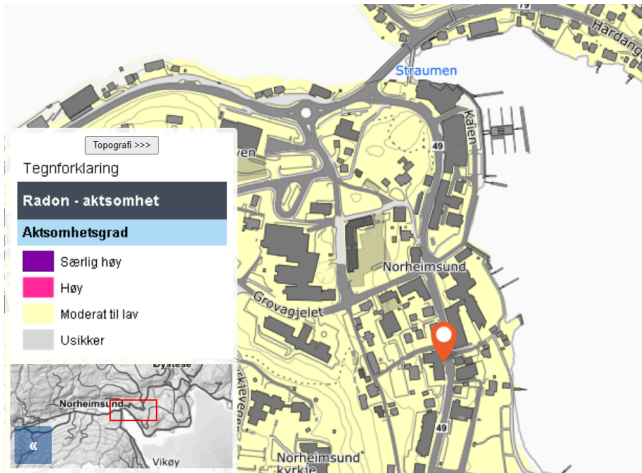
Radonkart, moderat til lave forekomster i dette område.

I flg. NGUs radonkart er det moderat til lav konsentrasjon av radon i dette område.
