# Verditakst for landbrukseiendom

📍 Kopardalsveien 8, 8813 LØKTA

# gnr/bnr 16/5

Oppdragsnr.: 20352-1358

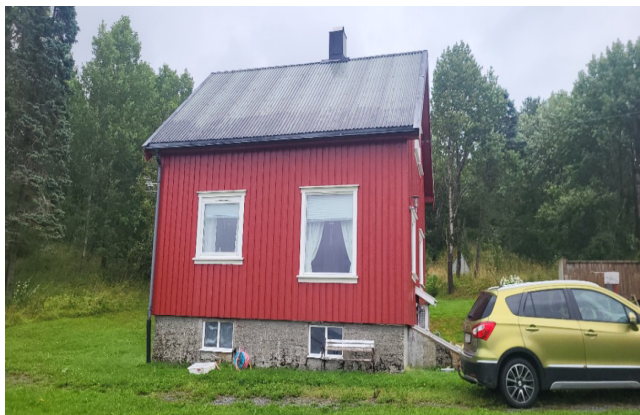
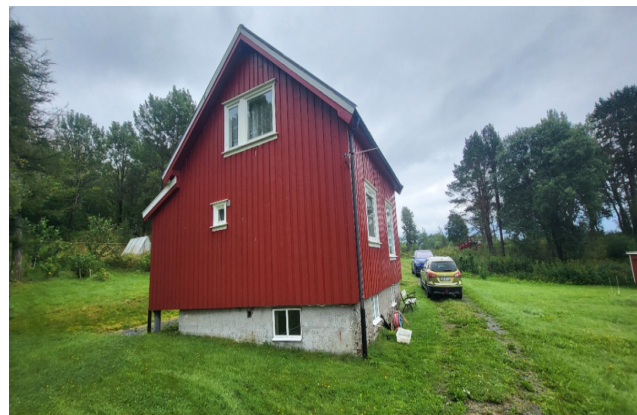
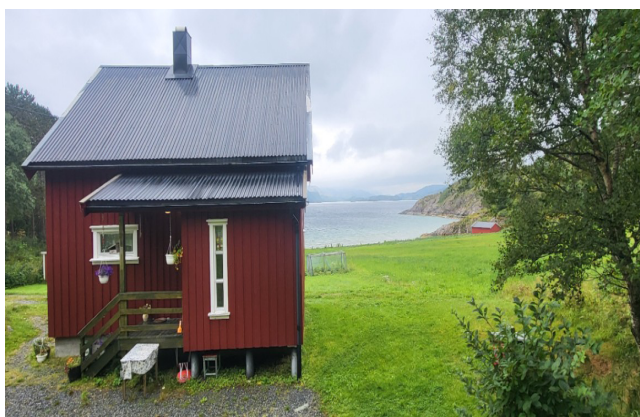
Takkonstruksjon: Saltak takkonstruksjon som utvendig er tekket med profilerte stålplater. Undertak av tretrø som er tekket med papp. Takrenner og nedløp i stål. Pipa er utvendig tekket med heldekkende beslag med pipehatt. Takteking/renner er fra rehabilitering utført i 2010.

Beslag over vindskier har avflassing av overflatebehandling.

Det opplyses på befaring at ved mye nedbør har terrenget ovenfor våningshuset vesentlig vannføring og vann kan trenge inn i kjeller. Helling ut fra vegg bør være på 1:50 i en avstand på 3 meter. Terrengjusteringer bør foretas.

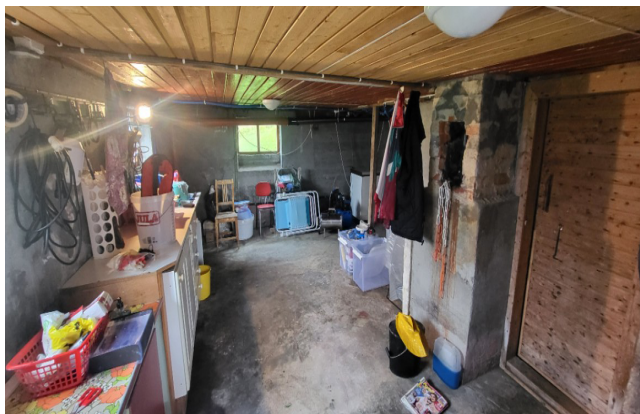
Kjelleretasje: Pussede betongvegger med himling av panel. Støpt gulv i kjeller.

Det ble påvist saltutslag på kjellervegger. Saltutslag er tegn på utett grunnmur. Redrening og utvendig fuktsikring av grunnmur kan ikke utelukkes.

Kjelleretasje.

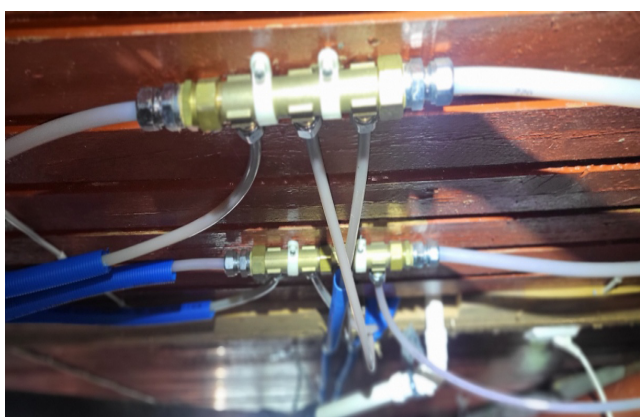
Vannrør: Plast.

Vannrør.

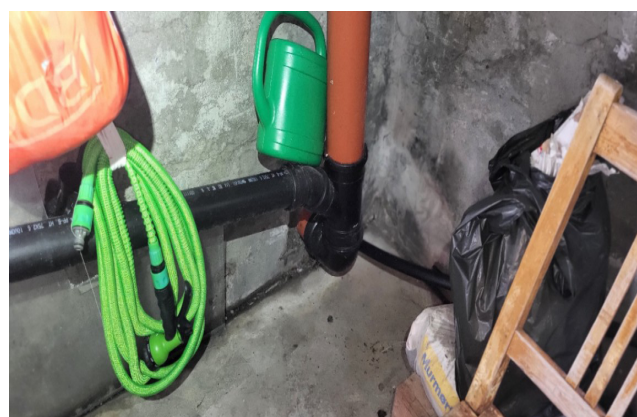
Avløpsrør: Plast og kobberør. Innvendig renoverert i 2010.

Avløpsrør.

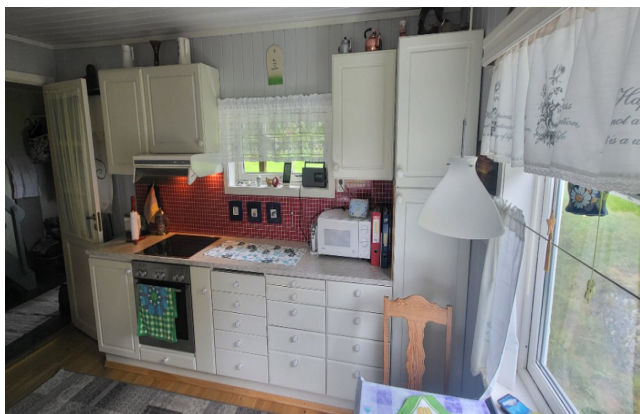
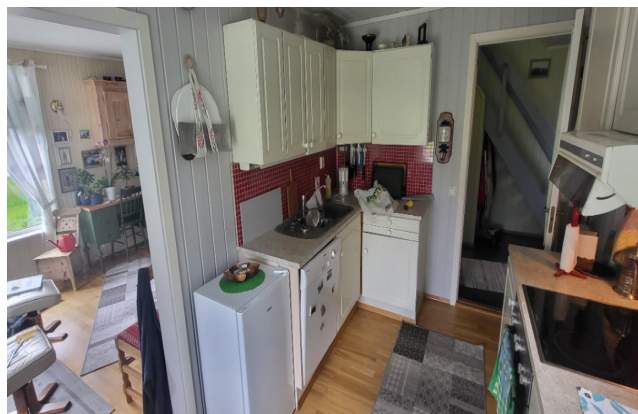
Kjøkkeninnredning med slette fronter med laminert benkeplate og nedfelt stålvaske. Hvitevarer som oppvaskmaskin, komfyr, platetopp og kjøleskap.

Innredning er av eldre modell med bruksslitasje, men fungerer.

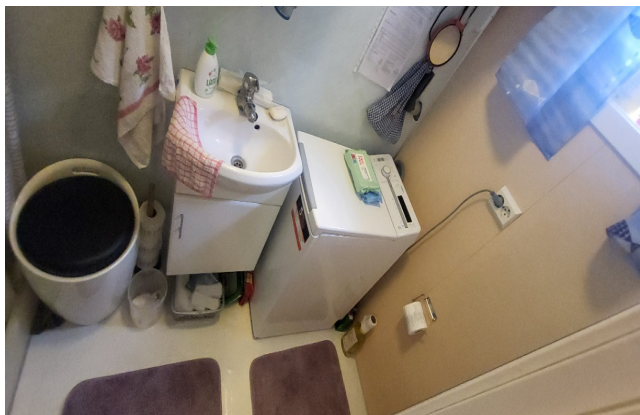
Gulv er dekket med epoxy, vegger er dekket med baderomsplater. Himling av malt panel.

Forventet levetid på epoxy: ca. 15–25 år ved normal bruk. Over halvparten av levetiden på gulvet er oppbrukt.

Rommet har ikke etablert mekanisk avtrekk, kun lufting gjennom ventil i vindu. Mekanisk avtrekk bør etableres.

Servant og opplegg for vaskemaskin.

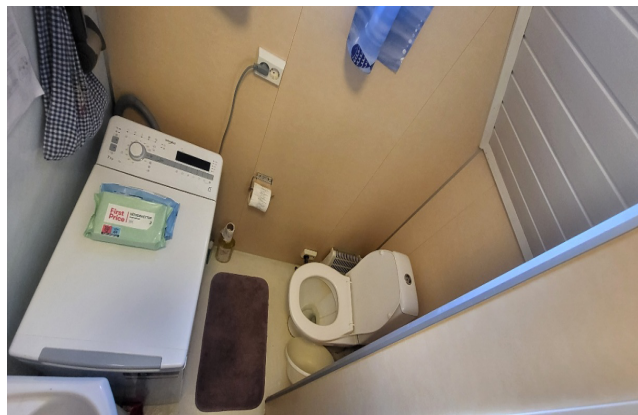
Gulvtoalett.

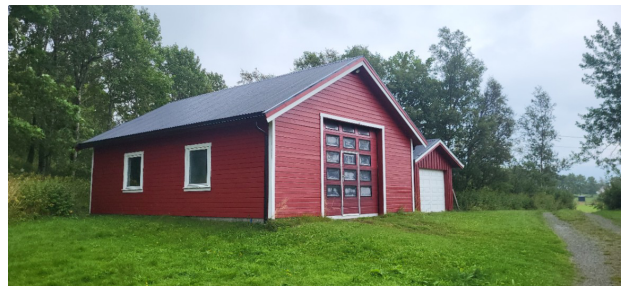
Bygningen er fundamentert som plate på mark av betong og med ringmur av betong. Yttervegger er av uisolert stenderverk som utvendig er kledd med liggende kledning. Plassbygde taksperrer som er pålagt undertak av armert plast og utvendig tekket med profilerte stålplater. Takrenner og nedløpsrør av stål. Innmontert manuell industriport av metall. Bygningen har innlagt strøm via kabel fra våningshuset. Det opplyses at kabel stedvis ligger grunt grunnet fjell i bakken.

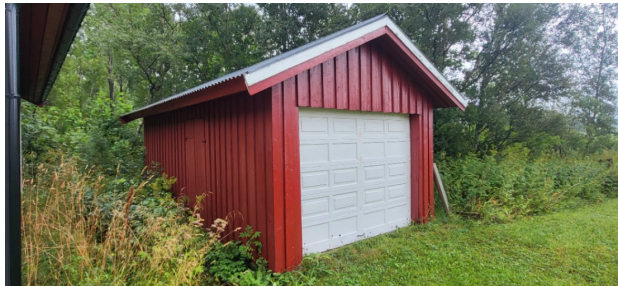
Bygningen er fundamentert som plate på mark av betong. Yttervegger er av uisolert stenderverk som utvendig er kledd med stående kledning. Plassbygde taksperrer som er pålagt undertak av presenning og utvendig tekket med profilerte stålplater. Innmontert leddport og inngangsdør. Leddport har slitasje. Det er ikke etablert ringmur, line for veggkonstruksjon er plassert på betonggulv som kan forårsake kondensskader på line.

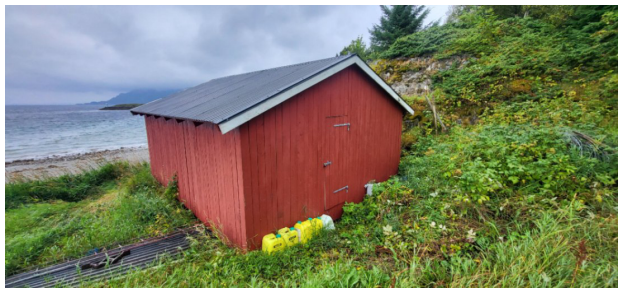
Naustet er fundamentert på kreosotstolper, Bjelkelag av tre med tregulv. Vegger av tradisjonelt bindingsverk med utvendig kledning av stående kledning kant i kant. saltak takkonstruksjon som utvendig er tekket med profilerte stålplater. Det er montert skyveport ned mot bru for utsett av båt. Bru er oppbygd på liggende kreosotstolper på bakken med tverrliggende 48 x 98 materialer på topp. Det er montert inngangsdør og vinduer med enkelt glass.
