# Salgsoppgave

AMTMANN GRAFFS GATE 6B

1/2 vertikaldelt bolig i et barnevennlig område på Haganes. Gangavstand til skoler, barnehager, idrettsanlegg og bysentrum.

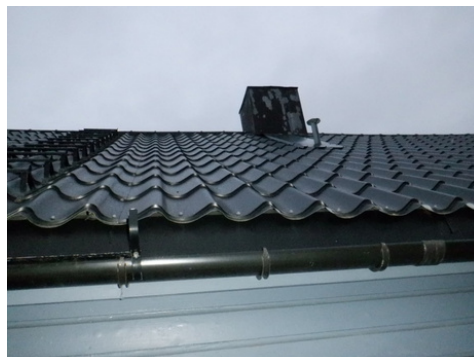
Taket er takket med stål/aluminiumsplater. Vindskibord i malt utførelse. Vannbord i metall utførelse. Siden taket (takkonstruksjon, takteking og skorstein) kun er observert fra bakken, er vurderingen begrenset av dette. Det er ikke sikkerhetsmessig forsvarlig å bevege seg ut på taket. Selv om det ikke er avdekket skader under befaringen, betyr ikke dette at det ikke foreligger skader som en besiktigelse på taket kan avdekke. Vær oppmerksom på denne risikoen. En undersøkelse på taket kan utføres av en fagperson under tilstrekkelige sikkerhetsforhold.

Pipebeslag har avskalling.

Pipebeslag bør utbedres.

Kostnadsestimat: 10 000 - 50 000

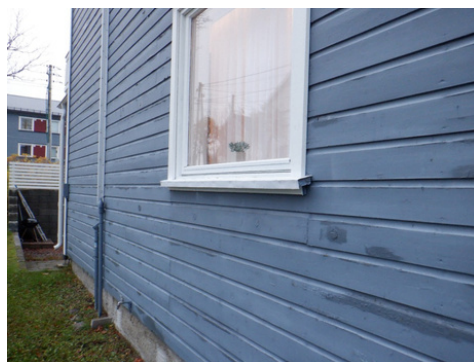
- Det er ingen eller liten lufting i nedre kant av kledning mot grunnmur.
- Det er påvist spredte råteskader i bordkledningen.
- Det er ingen musesperre i nedre kant av konstruksjon.

Bordkledningen har en del skader/avskalling. Liten lufting i nedre kant av utvendig kledning.

- Musesperre må etableres.
- Uten tilstrekkelig lufting bak bordkledningen kan fuktighet som trenger inn bak bordene eller gjennom veggene innenfra ikke tørke opp. Dette skaper ideelle forhold for råtesopp og muggvekst.

Utvendig bordkledning.

Kledning som er skadet bør utbedres.

Kostnadsestimat: 10 000 - 50 000

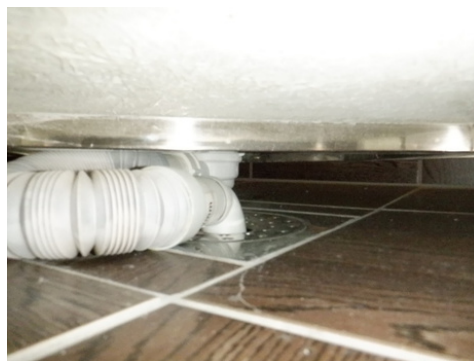
- Det er påvist avvik i fallforhold til sluk i forhold til krav i forskrift på byggetidspunktet.

- Til tross for avviket i fall/høydeforskjell til sluk, vil gulvet fortsatt kunne lede vann mot sluket, men med redusert effektivitet. Dette kan potensielt øke risikoen for vannansamling i enkelte områder av badet. Litt lite fall på gulv.

- Innhent dokumentasjon, om mulig.
  - Dersom det ikke foreligger dokumentasjon i forhold til våtrommets utførelse kan det ikke med sikkerhet sies om våtrommet er bygget i henhold til gjeldende forskrifter og standarder på byggetidspunktet.
- Sluket må rengjøres regelmessig.

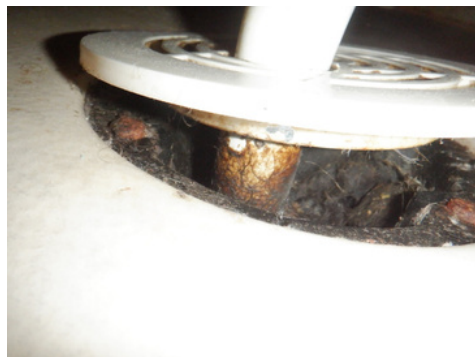
- Det er påvist avvik i fallforhold til sluk i forhold til krav i forskrift på byggetidspunktet.

- Til tross for avviket i fall/høydeforskjell til sluk, vil gulvet fortsatt kunne lede vann mot sluket, men med redusert effektivitet. Dette kan potensielt øke risikoen for vannansamling i enkelte områder av badet.

- Andre tiltak:
- Tilgang til sluk må bedres både for inspeksjon og rengjøring.

Sluket må rengjøres regelmessig.
