# Verditakst

Forretningsbygg

Tennesveien 281, 9050 STORSTEINNES

gnr. 57, bnr. 29

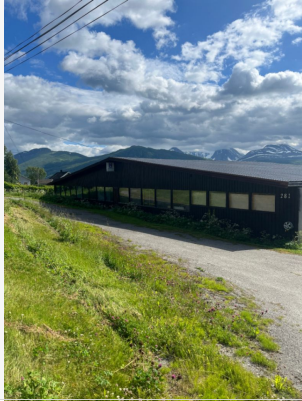
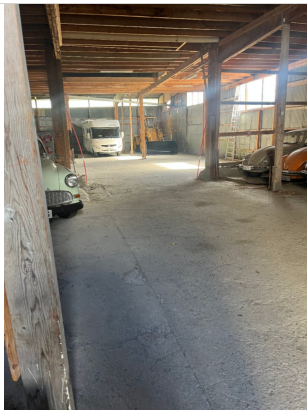
## Forretningsbygg

Bygningen er en tidligere forretnings-bygning for byggevarer og trelast. Underetasjen er stort sett bare kaldlager. I hovedetasjen har det tidligere vært butikklokale og kontorer. Bygningen er fundamentert på støpte fundamenter og plate på mark. Yttervegger er av bindingsverk. Isolerte yttervegger i 1. etasje, kledd utvendig med liggende trepanel. Underetasje/lagerbygning har uisolerte yttervegger kledd utvendig med bølgeblekk. Vinduer av varierende alder og tilstand med 2-lags glass i karmen og rammer av tre. Plassbygde porter til lager, ytterdør av tre til butikk. Saltak-konstruksjon bygget opp med åser og sperreverk av tre. Taket er tekket med bølgeblekk. Det er hems/mesanin over store deler av lagerhall. I underetasje er det også et verksted med smøregrav. Gulv, vegger og tak av betong/mur, ett lagerrom innenfor verkstedet. Isolert foldeport i front.

Bygget benyttes i dag hovedsakelig som lager. I hovedetasje er det innredet flere små lagerrom. Kaldlager leies ut til vinterlagring av bobiler og andre kjøretøy.

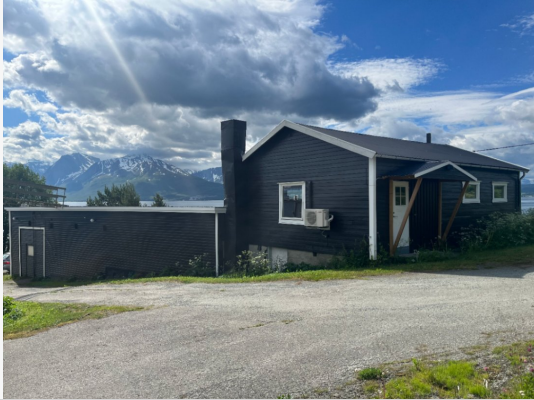
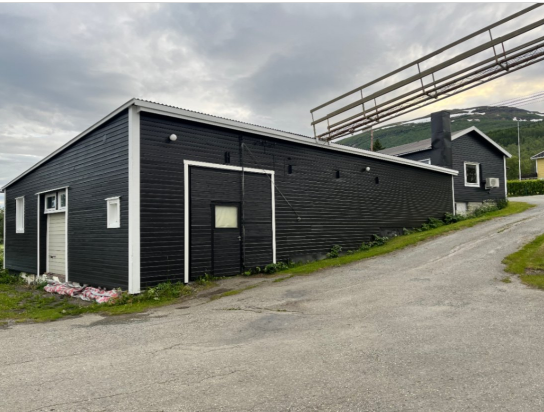
## Annet næringsbygg

Bygningens underetasje er innredet som verksted og lager. Hovedetasje er pusset opp og innredet til pub/serverings-lokale. Underetasje er oppført i mur/betong med støpt gulv på grunn. I rom under hoveddel er det ikke støpt gulv, men lagt plast på grunn. Isolert leddport i front med elektrisk åpning.

Yttervegger over terreng er av bindingsverk, isolert og kledd utvendig med trepanel. Saltak bygget opp med sperreverk av tre, tekking med korrugerte stålplater. Pulttak over verksted med samme type tekking. Det er bygget en leder fra taket over verksted til det andre bygget for å kunne rydde snø av takene med snøfreser. Det er etablert lagerrom for snøfreseren innenfor kjøkkenet i pub-lokalet.

Åpen elektrisk installasjon. Nytt sikringsskap med automatsikringer i underetasje, skrusikringer i hovedetasje.

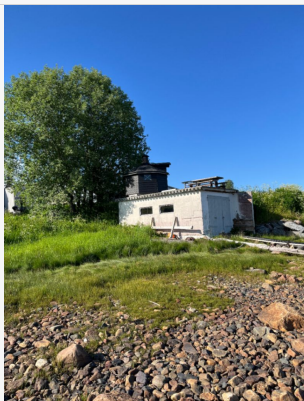
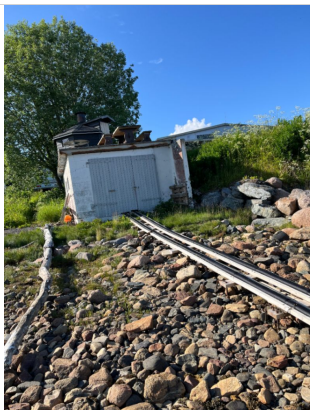
## Naust

Bygget er oppført i mur og betong. Støpt gulv på grunn, vegger mot terreng av plasstøpt betong, vegger mot det fri av mur. Støpt dekke som tak. I front er det 2-fløy dør av tre. Det er bygget båt-opptrekk ut i sjø med elektrisk vinsj montert på bakvegg. Det er ført frem 3- fas strøm til bygget. På taket er det bygget en grillhytte i tradisjonell 6-kant form.
