# Verditakst

Fritidsbolig

Sjøbuselva 0, 9800

gnr. 13, bnr. 1, fnr. 56

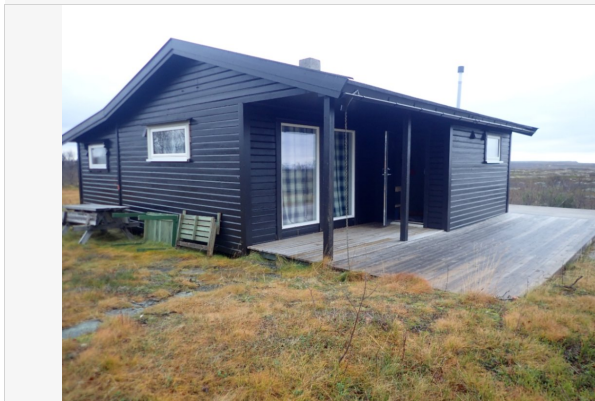
## Fritidsbolig

På eiendommen er det oppført en fritidsbolig på et plan.

Bygningen er oppført i trekonstruksjoner (bindingsverk) over punktfundamenter. Ligger noe lavt mot bakken.

Bjelkelag av tre. Plassbygde takstoler. Yttertaket er tekket med papp.

Yttertrapp med veranda anlegg er oppført i imp. trevirke. Tak over inngangsparti.

Teglsteinspipe, vedovn tilknyttet pipa.

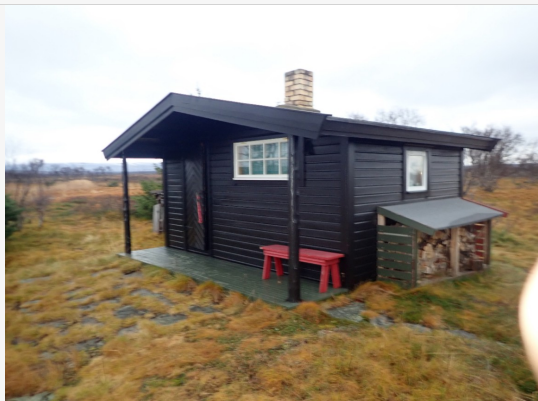
## Badstue/uthus

Frittliggende badstue med avkledningsrom og bod, oppført i maskin trekonstruksjoner, utvendig kledd med liggende trepanel. Punktfundamentert under. Plassbygde takstoler, med undertak av taktrobord. Papp teknet yttertak. Takutstikk og platting i forbindelse med inngang,

Gulv av heltre. Himling av trepanel.

Oppvarming badstue med vedfyrte badstueovn, stålppe med integrert vanntank tilkoblet ovn.
