VERDI- OG LÅNETAKST

Matrikkel: **Gnr 76: Bnr 1 (fnr: 12)**
Kommune: **1868 ØKSNES KOMMUNE**
Adresse: **Strengelvåg, 8430 MYRE**

Hytte med anneks. Mye arbeid gjenstår på hytta.

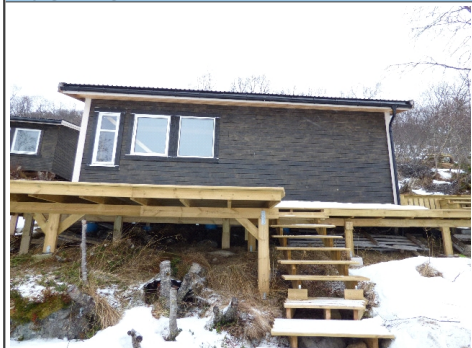
Byggeår: 1960 Kilde: Antatt byggeår

Modernisering (i 2015) Revet 90 % av gammel hytte, nytt tak, vegger og gulv.

Eldre hytte under oppussing. Hytta fremstår nå som et "skall" uten innvendig innredning. Ny hytte har blitt "bygd rundt" deler av den gamle. Noe innvendig riving gjenstår.

I all hovedsak er det kun en yttervegg som står igjen av den gamle hytta, resten er nytt.

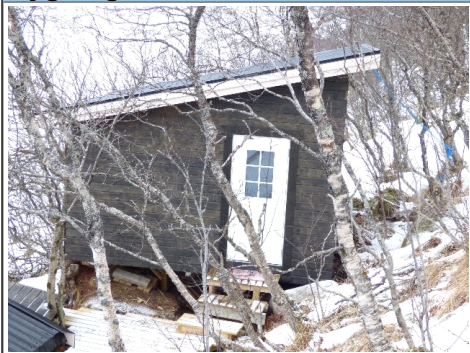
Byggeår: 2016 Kilde: Ifølge hjemmelshaver

Nybygd anneks. Ble brukt som "bolig" under riving av gammelhytte/oppsett av ny del.
 Snurredass montert i toalettrom.
