Verditakst

Fritidsbolig

Pålerudvegen 59, 3650 TINN AUSTBYGD

Rapportdato: 22.10.2024

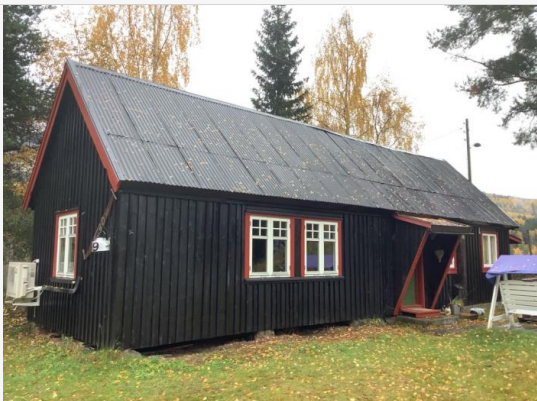
Fritidsbolig

1950

Normal standard på bygget ut ifra alder/konstruksjon - jamfør beskrivelse under konstruksjoner.

Bygget er jevnlig vedlikeholdt. Bygget er jevnlig vedlikeholdt.

Vindfang, stue, kjøkken, 2 soverom og vaske-toalettrom.

Bygningen er antatt oppført på morene/grusholdige masser med grunnmur konstruksjoner med pilarer. Bygningen har etasjeskille i tre. Hovedkonstruksjon over mur av bindingsverk, isolert etter byggetidens normer. Utvendig pålagt vindsperre og kledd med stående kledning. Tak oppført som saltak med plassbygde sperrer. Utvendig pålagt takplater som taktekke. Langs takfot er det montert takrenner med nedløp langs vegger. Vinduer med 1+1 lags glass og nyere 2-lag isolerglass. Hoveddør i tre. Pipe oppført av tegl med tilknyttet ildsted.

Hytta har enkel standard men fremstår funksjonell.

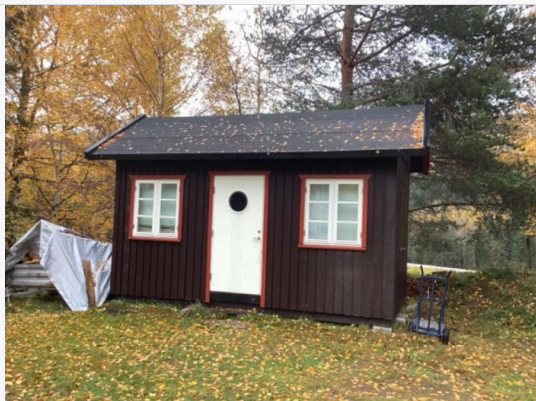
Bod

2020

Normal standard på bygget ut ifra alder/konstruksjon - jamfør beskrivelse under konstruksjoner.

Bygget er jevnlig vedlikeholdt.

Frittstående bod

Bygningen er antatt oppført på morene/grusholdige masser med grunnmur konstruksjoner med pilarer. Bygningen har etasjeskille i tre. Hoved konstruksjon over mur av bindingsverk, isolert etter byggetidens normer. Utvendig pålagt vindsperre og kledd med stående kledning. Tak oppført som saltak med plassbygde sperrer. Utvendig pålagt takplater som taktekke. Vinduer med 2-lag isolerglass. Fabrikframstilt isolert hoveddør.
