Eiendommens verdi

Storheggen

Øvstedalsvegen 154,
6391 Tresfjord

Oppdrag nr. 369

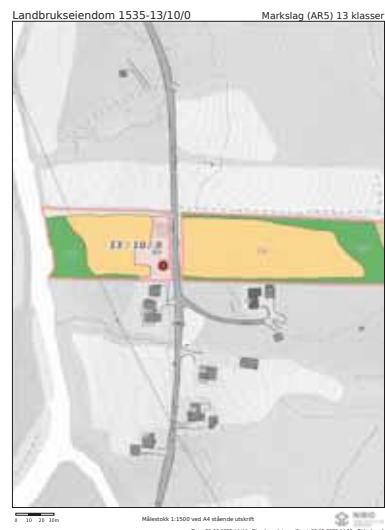
Dyrket mark er i følge gardskart på 8,3 daa og fordeler seg på to teiger på hver side av veien. Den største teigen er på 5,8 daa og ligger vestvendt og i helling og ligger opp mot skogteigen. Den andre teigen ligger på nedsidfen av driftssenteret og er på 2,5 daa. Denne er også vestvendt og i helling og går ned i retning Tressa.

Arealet brukes til slåttamark og driftes av en lokal melkeprodusent, den er i god hevd.

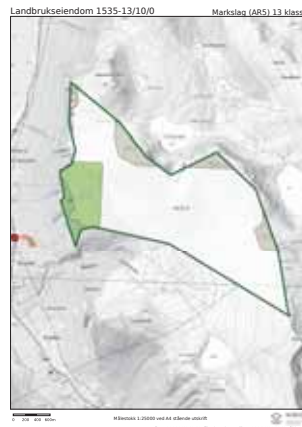
I følge Nibio's gardskart er det produktive skogarealet på 18,2 daa fordelt over to teiger. Den minste teigen ligger nedenfor driftssenteret og ned mot elva Tressa, her er det naturlig forynga blandingsskog.

Overfor driftssenteret er det registrert skogareal i ytterkant og ovenfor dyrket mark. I 2017 ble det tatt ut ca 750 m³ med gran, og dette arealet ble plantet i 2021. Her skal det utføres ungskogpleie til våren, det står ca kr 18 000,- på skogfond som skal brukes til blant annet dette.

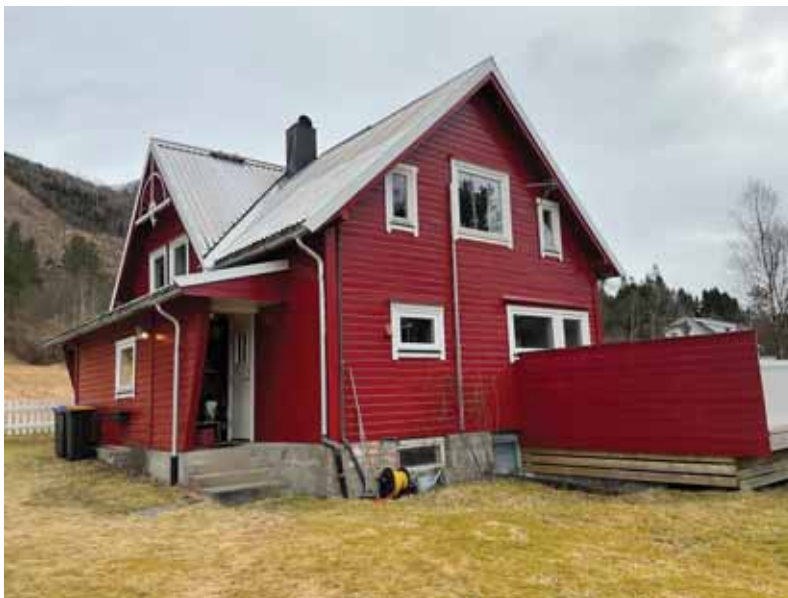
Våningshus

Det er tømmerkasse på steinmurer den eldste delen, påbygd del fra ca 1920 er reisverk på sparesteinsmurer. Tømmervegger er lektet ut og kledd med liggende kledning, på reisverket er det ikke isolert men med dobbel kledning. Etasjeskille mellom kjeller og 1.etg er ettrisolert. Vinduer er to-lags isolerglass, de eldste er fra ca 1980. Kjeller har enkle vindu. Det er teglsteinspipe med utvendig stålbeslag. Saltak er tekket med aluminiumsplater.

Aluminiumstak fra tidlig 1980-tallet.

Eldre vinduer i kjeller, en del vinduer fra tidlig 80-tall, vestveggen har nyere vinduer og balkongdør.

Vegger er svakt isolert.

Innvendig ble det satt inn en brukt kjøkkeninnredning fra 80-tallet, mens badet er fra 70-tallet og over forventet levetid på sluk/membraner.

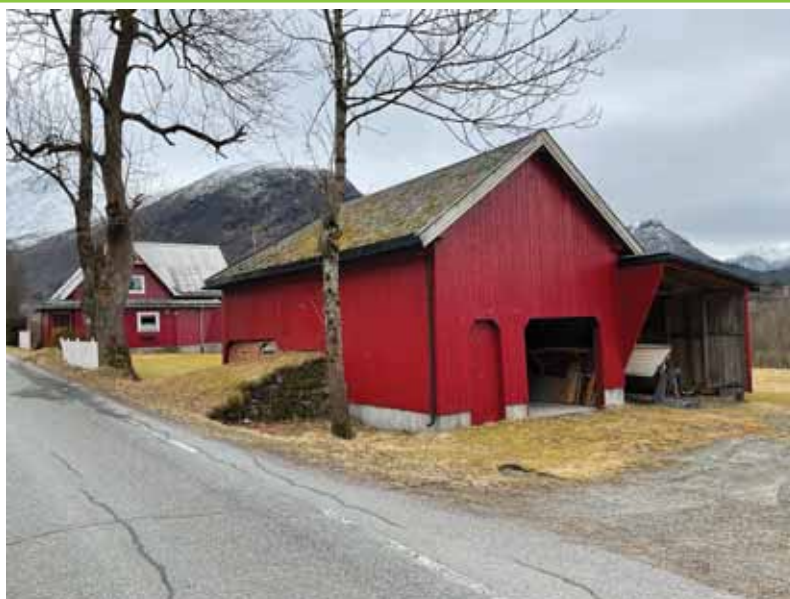
Fjøs

Fjøsen ble bygd på tidlig 1900-tall, uten kjeller og med støpt gulvflate. Vegger og grunnmur er av teglstein og betong, videre er det uisolert reisverk med stående kledning kant i kant. Utvendig kjørebro i stein. Saltak er tekket med dråpeskifer.

Det ble påbygd et skråtak med 3 vegger på tidlig 2000-tallet. Reisverk fundamentert på betongsøyler, utvenige vegger med stående kledning og skråtak er tekket med stålplater.

Innvendig er det et mindre rom for griser, et litt større rom for noen melkekyr og det som var saueavdelingen er nå bygd om til garasje. På låven er det tregulv og den brukes til lager. Strøm og vann er frakoblet.

Fjøsen ble renoverert ca 1995 etter skader fra orkanen i 1992. Det ble da ny ytterkledning og omlagt tak, sauefjøsen ble også bygd om til garasje. Den er derfor bra vedlikeholdt.

Som driftsbygning med dyrehold er bygningen utdatert etter dagens krav. Fjøsen har overkommelig størrelse vedlikeholdsmessig, med garasje og skråtak med gode lagringsmuligheter. Låve brukes også til lager til for eksempel hagemøbler, plenklipper o.l.

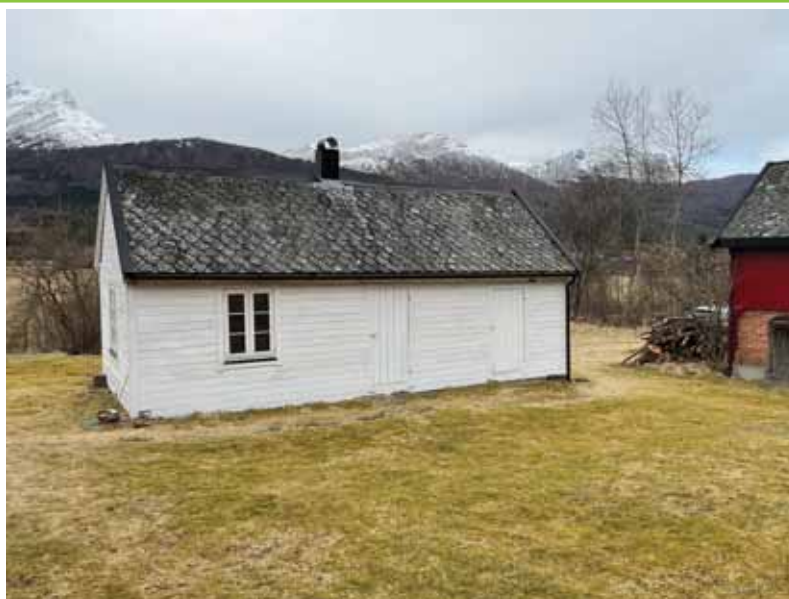
Eldhus

Opprinnelig eldhus i det som nå er midtre del av bygningen, senere påbygd begge veier. Det har grunnmur av skaret stein, videre er det reisverk asfaltplater og vindsperre, med utvendig liggende kledning. Vinduer er 2-lags isolerglass. Pipe av teglstein og med utvendig stålbeslag. Saltak er tekket med skifer.

Innvendig ert det tregulv og panel på vegger i arbeidsstue og eldhus. Vedskotet har også tregulv men ikke innvendig kledde vegger.

Eldhuset ble renoverert i 2019 og fremstår bra vedlikeholdt utvendig. Med isolerte vegger og vinduer kan det på sikt være mulig å bruke eldhuset som for eksempel annek. Det er i dag ikke tilkoblet strøm eller vann.
