Verditakst

Enebolig

Filialveien 1 A, 8920 SØMNA

# gnr. 31, bnr. 17

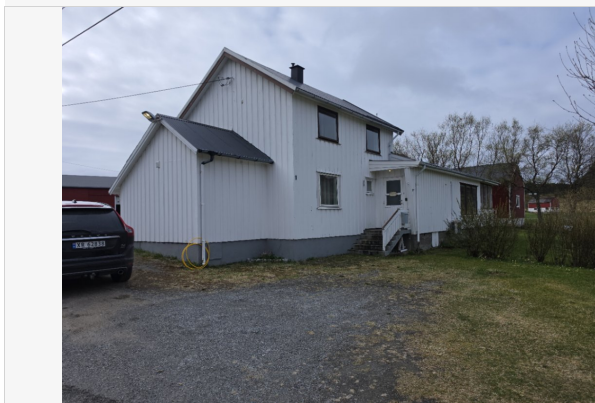
Normal standard på bygget ut ifra alder/konstruksjon. Det vil si at standard er normal og typisk for byggeår

Bygget er tidvis vedlikeholdt.

Enebolig som er tilbygget i flere omganger.

Glassveranda/utestue. Boligen er renoverert og vedlikeholdt i flere omganger og fremstår i god stand, men med noen eldre overflater i noen rom.

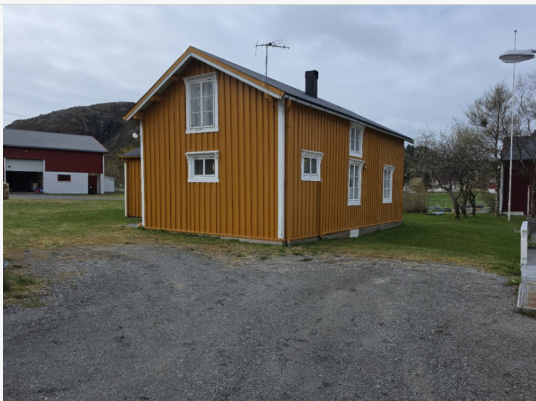
Enebolig som benyttes som fritidsbolig

Bygget har enkel standard, men typisk for byggeår

Eldre tømmeret bolig med krypkjeller på deler av boligen.

Hovedetasje og loft med lav takhøyde.

Noe renoverert gjennom årene, men noe renovering av bla.a vegger må påregnes.

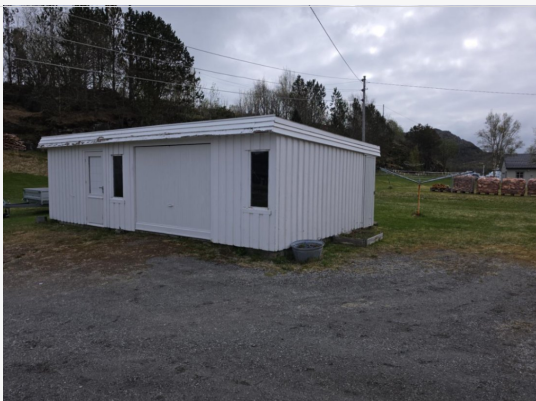
Garasje

Bygget har enkel standard, men tilpasset typen bygg

Enkel garasje med bod. Støpt gulv og bindingsverksvegger med bordkledning.

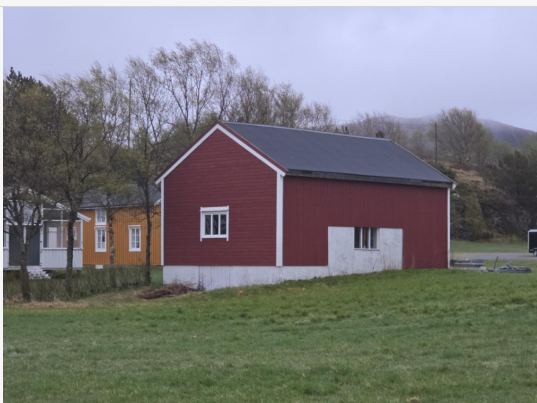
Fjøs

Bygget har enkel standard, men tilpasset typen bygg

Tradisjonell garasje med støpt kjeller og bindingsverk i vegger. Metall taktekke og metall på enkelte vegger. Eternitholdige takplater som undertak.

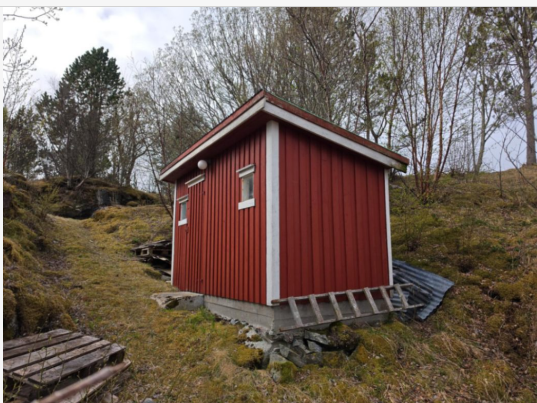
Bod

Bygget har enkel standard, men tilpasset typen bygg

Bod/uthus som er plassert ved naust. Enkel uisolert bygning med støpte gulv.

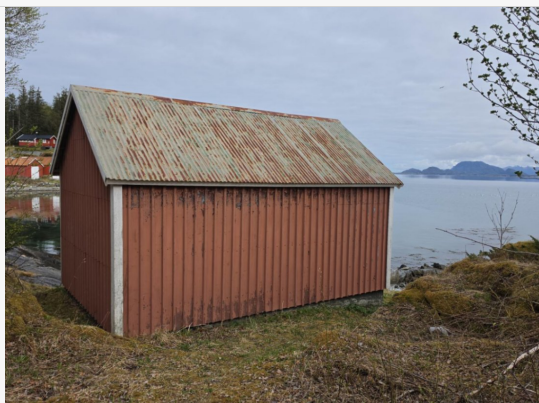
Bygget har enkel standard, men tilpasset typen bygg

Naust med støpt gulv. Enkel uisolert konstruksjon. Metall taktekke og kledning og metallplater på vegger
