VERDITAKST

Næringseiendom Skjærran 42, 9440 EVENSKJER

Gnr 16: Bnr 662
5412 TJELDSUND KOMMUNE

Dato befaring: 11.03.2026
Utskriftsdato: 08.04.2026
Dato verdisetting: 29.03.2026
Oppdrag nr: 2624

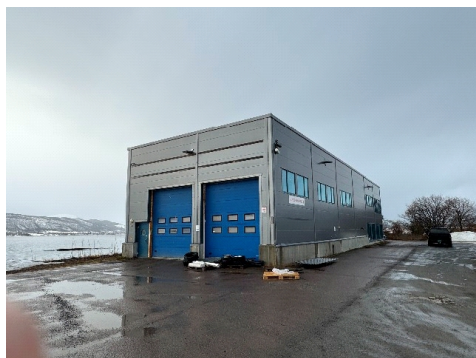
Næringsbygget er fundamentert på forskalte og støpte betongfundamenter med stålsøyler/dragere som bærende konstruksjon. Støpt gulv på grunn med ukjent frost og fuktsikring. Det er registrert symptomer på svikt i fundamentene i det ene hjørnet og deler av langsiden på bygget, nærmere undersøkelser anbefales.

Yttervegger i isolerte, prefabrikerte sandwich elementer.

Flattakkonstruksjon med innvendige taknedløp, ny tekking i 2026. Gesimser med beslag.

Etasjeskiller utført i hulldekker. Det er registrert overflateavvik på etasjeskillet, nærmere undersøkelser anbefales.
