# Verditakst

Fritidsbolig

Kilnesveien 38, 8276 ULVSVÅG

gnr. 8, bnr. 80

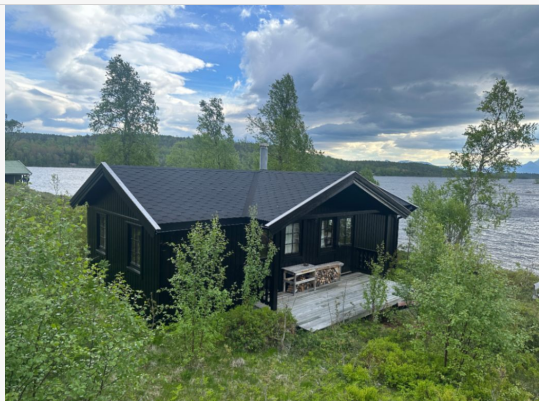
Enkel normal standard. Det meste i bygningen er fra byggeåret.

Stedvis noe bruksslitasje på enkelte overflater, men hytta fremstår for det meste som godt tatt vare på, alder å regne.

Hytta er bygd på søyler av Leca og betong.  
Ukjent fundamentering.

Over søyler er hytta bygd i tre i kjente konstruksjoner fra hytteleverandøren.  
Hytta ble satt opp av elementer.

Trebjelkelag med stubbloft og vegger i bindingsverk.  
Ytterveggene er kledd med stående falset bordkledning.  
Vinduer og dører i tre med 2-lags isolerglass.

Saltak med pappshingel som tekking. Takrenner i stål med nedløp til terreng.  
Pipe i stål over tak. Takstige er ikke montert.

Veranda i tre foran inngang. Veranda er delvis overbygget med tak.

Noe vedlikehold og oppgraderinger må allikevel kunne påregnes med tanke på alder på bygningen og på enkelte bygningsdeler.

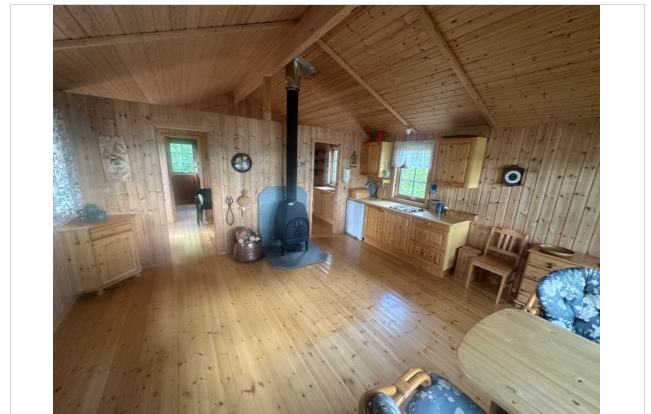
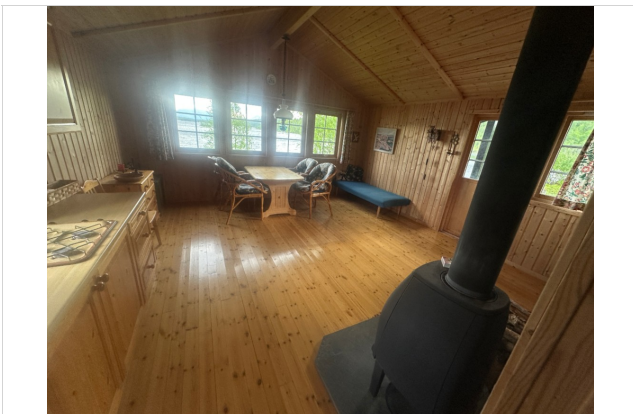
HIMLING: Trepanel.

VEGGER: Trepanel.

GULV: Heltregulv.

DØRER: Heltredører med fyllinger.

Alt innvendig i bygningen er fra byggeåret.

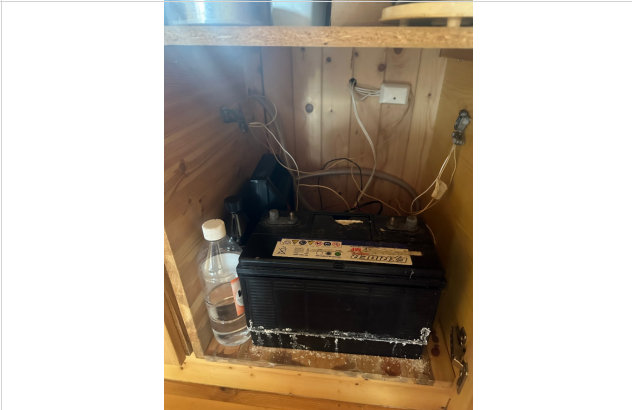
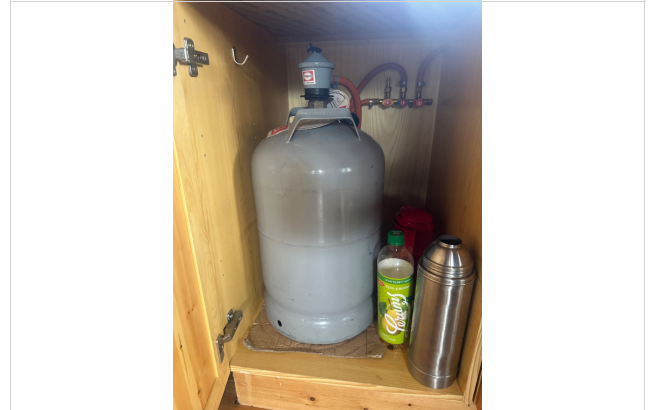
Bygningen har ikke innlagt strøm eller elektrisk oppvarming.

Oppvarming med Jøtul peisovn med stålpipe ført ut over tak.

Koketopp og kjøleskap i kjøkken er på gass. Gassflaske er plassert i kjøkkenbenk.

Vann til kjøkkenvask er via slange fra vannet og elektrisk pumpe i benk. Tilstand på pumpe, slange og batteri er ukjent. Noe oppgraderinger må trolig påregnes.

Eier opplyser at tilstand på kjøleskapet er ukjent. Nærmere undersøkelser av gassanlegget anbefales før det tas i bruk.

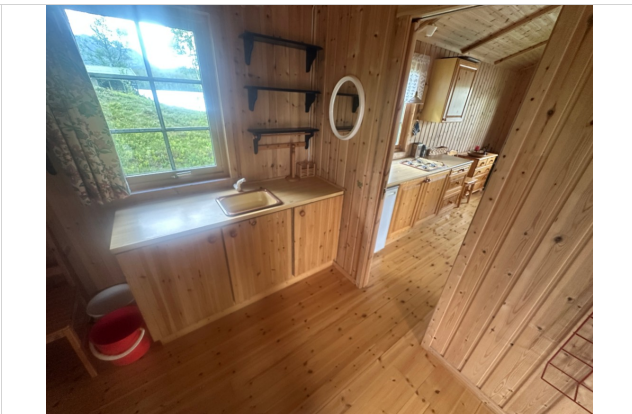
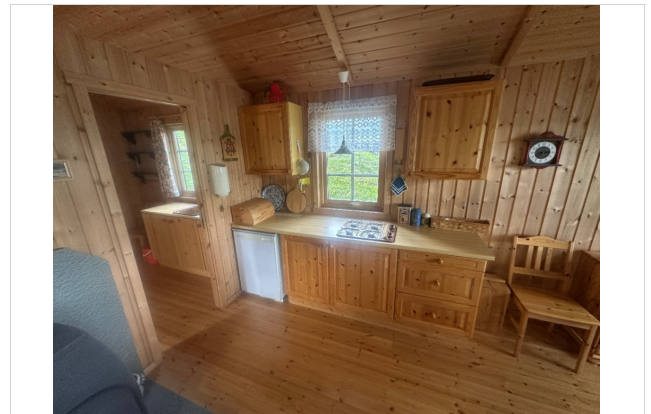
Kjøkkeninnredning med fronter i furu heltre med fyllinger og laminat benkeplate med nedfelt oppvaskkum og gasskoketopp. Plass for kjøleskap i benk. Innredningen er fra byggeåret og har normal slitasje ut fra alder og bruk.

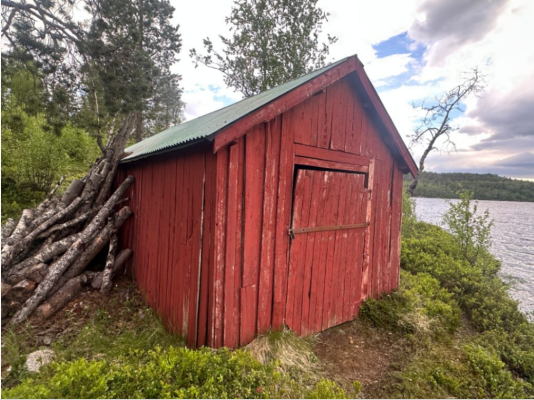
Enkel nøktern standard. Naustet er oppført i enkle konstruksjoner.

Bygningen har en del slitte overflater, enkelte skjevheter og små råteskader rundt om. Vedlikehold og oppgraderinger må påregnes.

Naustet er bygd på terrenget/enkel mur av stein.  
Gulv av grus. Gulvet heller mot vannet.

Vegger i enkelt bindingsverk med stående bordkledning utvendig.  
Enkel dør i tre i gavl mot vannet.

Saltak med stålplater som tekking. Takrenner mangler.

Bygningen er felles med naboeiendommen mot nord.  
Vedlikehold må påregnes.
