# Tilstandsrapport

Boligbygg med flere boenheter

Kirkeveien 38, 3300 HOKKSUND

gnr. 77, bnr. 106, snr. 31

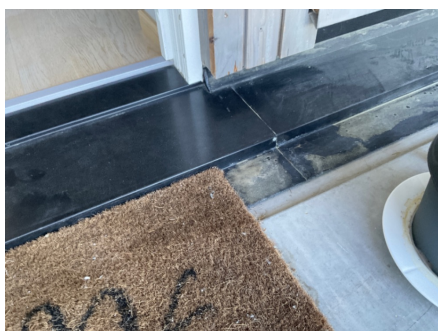
### TG 2 Balkonger, terrasser og rom under balkonger

Det er motfall på beslag ved balkongdør.

Bør monteres beslag med fall, høyde på terskel kunne med fordel vært øket.

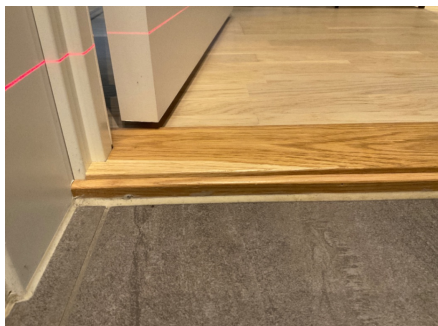
### TG 2 Overflater Gulv

Gulvet er flislagt. Rommet har elektriske varmekabler. Høydeforskjell fra toppen av sluket til toppen av membranen ved dørterskelen er 25mm.

- Det er påvist avvik i krav til høydeforskjell/fall-løsning på våtrommet.

Ikke mulig å verifisere membran ved terskel, samtidig er list spikret inn i evt membran.

- Det må foretas utbedring av avviket.

• Til tross for avviket i fall/høydeforskjell til sluk, vil gulvet fortsatt kunne lede vann mot sluket, men med redusert effektivitet. Dette kan potensielt øke risikoen for vannansamling i enkelte områder av badet.
