## Verslavegen 36

**Salsprospekt 2026**

3-roms leilegheit i 4-mansbolig. Sentrumsnært. Utsikt. Barnevennleg. Veranda.

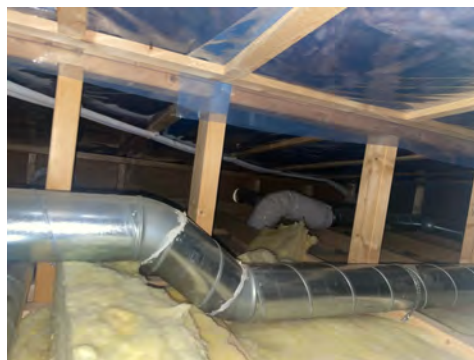
Pulttakkonstruksjon med bærande sperrer og isolert mot underliggende rom/mørkeloft, besiktiga frå takluka så heile konstruksjonen er ikkje kontrollert.

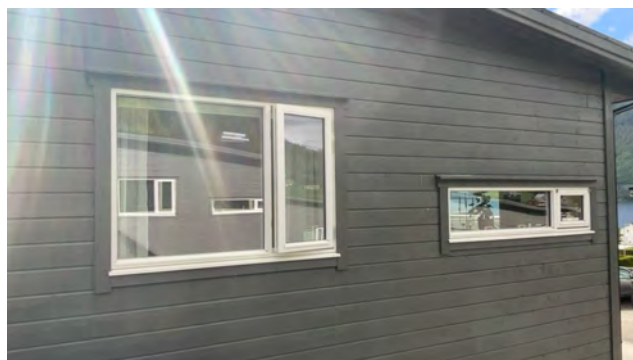
- Det er påvist avvik rundt innsettingsdetaljer.
- \* Deler av utvendige vannbord for overkant vindauger i treutførelse og er montert direkte mot ytterkledninga og ikkje inn til vindsperra/asfaltplata. Ved eventuell fuktinntrenging inn bak ytterkledninga vil dette medføre fuktbelastning mot glaskarmen.
- \* Sidelister er montert mot vannbord/beslag med dertil fare for fuktopptrekk og fuktskade over tid.

Etablere dryppkant i underkant sidelister, fungerer elles med dagens tilstand.

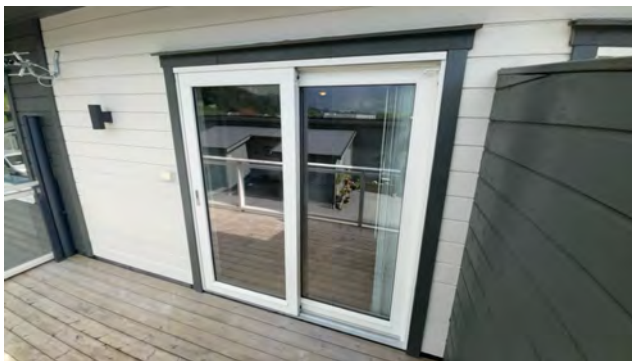
- Det er påvist avvik rundt innsettsdetaljer.
- \* Vannbord overkant dører er montert direkte mot ytterkledding og ikke mot vindtetting, dette kan føre til fuktbelastning mot dørkarmen om fukt trekkjer inn bak ytterkledding. Overbygt inngangsparti begrensa fuktbelastninga mot døra.
- \* Manglande tildekking av synleg utvendig isolasjonsskumm i underkant sider ytterdør.

- Det bør gjøres tiltak for å lukke avviket.

Tildekking av synleg isolasjonsskumm.

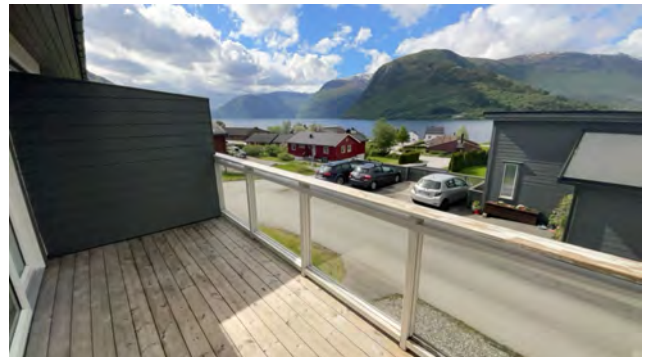
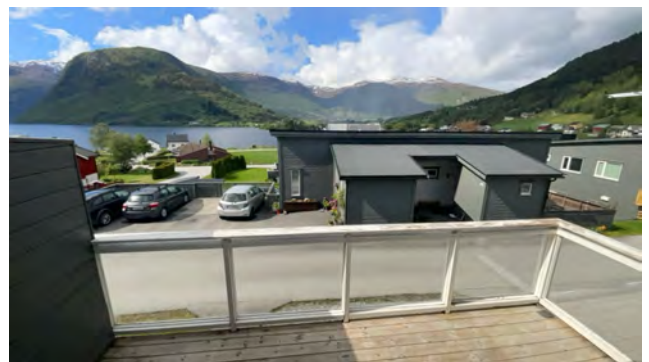
Nord-nordvestvendt balkong på 8,5 m2 med terrassebord og rekkverk i tre- og glassutførelse med høyde 100 cm. Dagens eigar skal måle rekkverket og terrasseborda etter synfaringa.

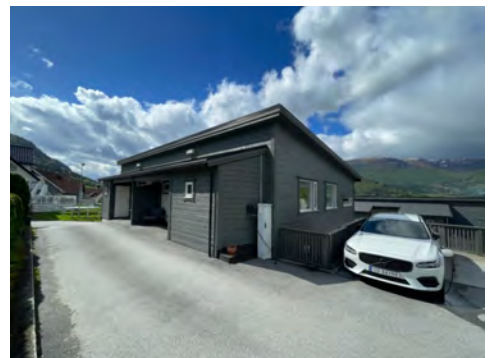
Overbygt inngangsparti på 6 m2 med asfaltert dekke, veggbelysning, el.kontakt og veggmontert vasskrane.

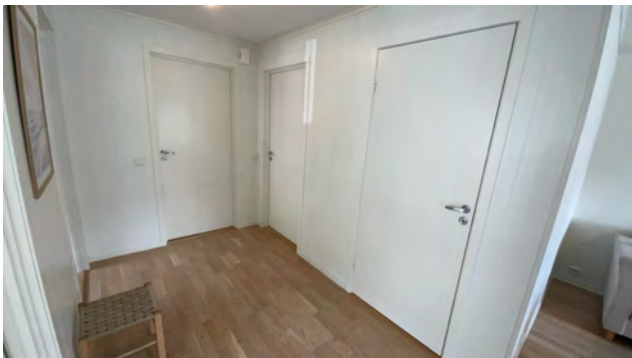
Innvendig solskjerming med plissegardiner på eine vindaugst på kjøkkenet, lamellar til balkongdøra og rullegardiner til begge soveromma.  
Skyvedørsgarderobe i vindfangen og på eine soverommet.

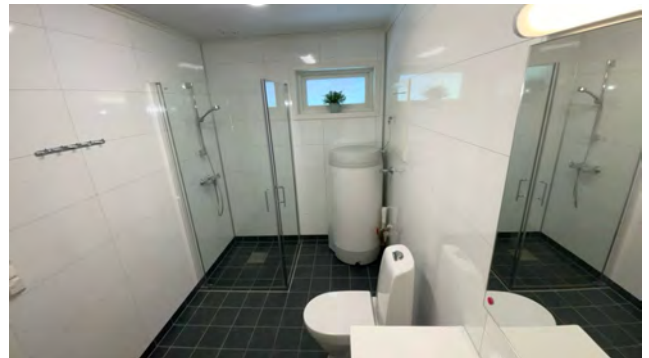
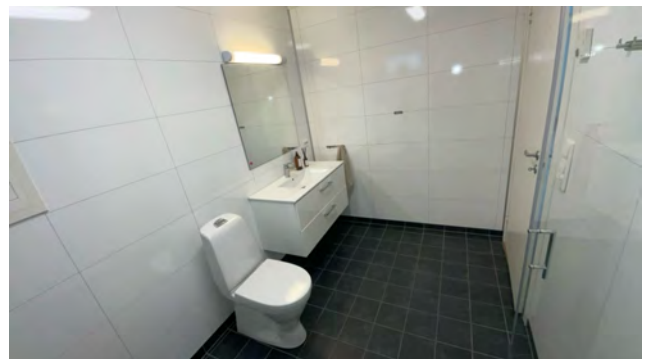
- Det er vindu/dør med ikke fuktbestandige materialer i våtsonen (ved vask, dusj, badekar, osv.), løsningen eller byggematerialet er uegnet.
- Våtromsplater er ikke montert fagmessig.

Baderomsplater er montert utan alu.list i overgangen mot sokkelflis, dette kan føre til fuktopptrekk og kortare brukstid på veggplatene. I hovedsak mangelfull bakanforliggende understøtting til veggplater og stadvis for korte veggplater mot hjørnelister, dette fører til fukttrekk inn bak hjørnelister ved fuktbelastning.

- Det må foretas lokal utbedring.
- Det må gjøres tiltak for å lukke avviket.

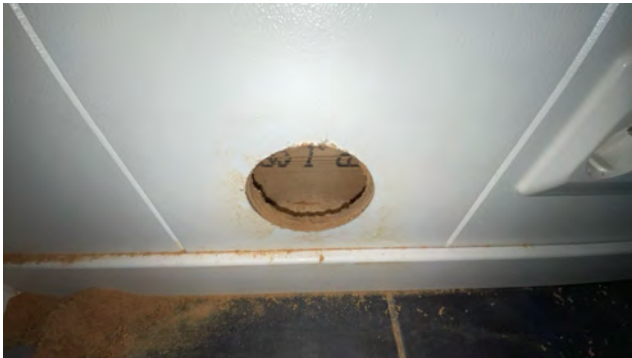
Mindre sprekk i vasken.

Hulltaking er foretatt ved/i bak dusj uten å påvise unormale forhold.  
Fuktkvotemåling (vekt%) i konstruksjonen ble målt til 6,2 %.

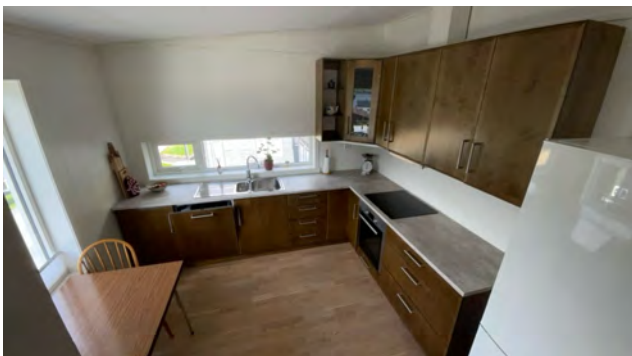
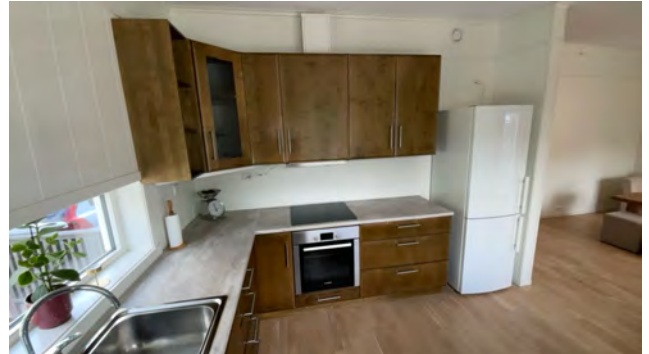
- Det er ikke påvist tegn på at det er montert lekkasjedeteksjon ved oppvaskmaskin/oppvaskkum, dette er et krav på kjøkkenet ut ifra alder.

- Det bør monteres lekkasjedeteksjon ved oppvaskmaskin/oppvaskkum.

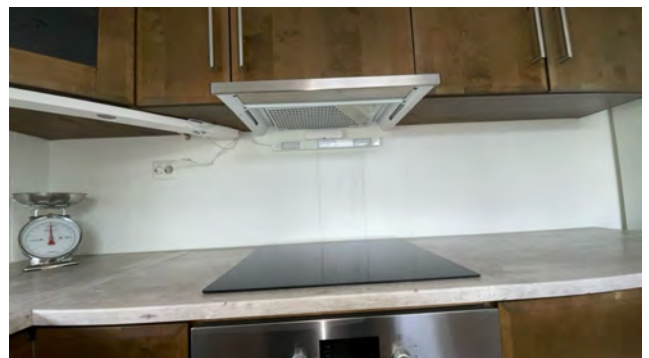
Mekanisk avtrekk med ventilator over steikjesona.
