# SALSOPPGÅVE

## Hanahaug 13 B, 6863 LEIKANGER

Sjølveigarleilegheit, 2.etasje

Befaringsdato: 13.10.2025

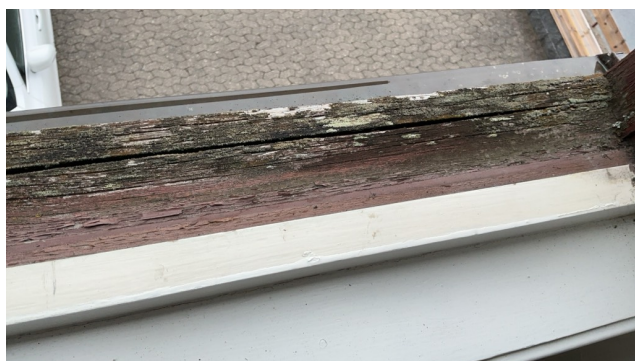
- Det er påvist vinduer med fukt/råteskader.

Må pårekna skifting av vindaugene grunna elde og slitasje.

- Vinduer med råteskader må erstattes med nye.

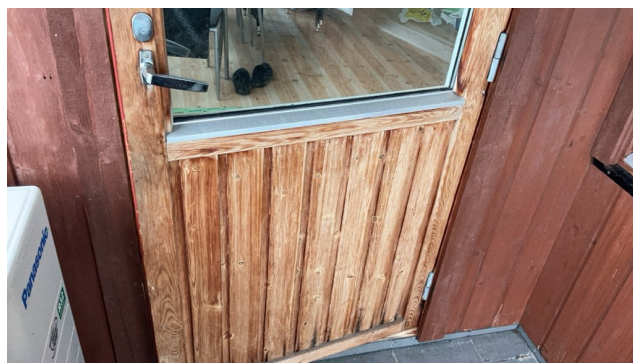
- Det er avvik:  
Generell elding/slitasje.

Dør er ubehandla.

Generell rep. oppgradering av overflate.

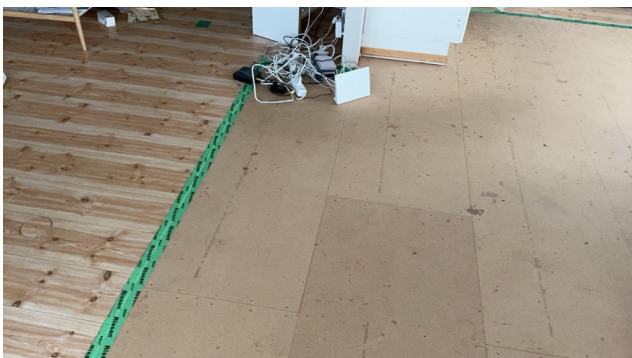
Del av overflate er ikkje ferdig reparert etter lekkasje. Noko generell elding/slitasje må påreknast.

Del av parkett er fjerna etter tidlegare vasskade. Ferdigstilling står att. Div. oppussing av overflater må påreknast.

Rep. av golv er ikkje ferdig.

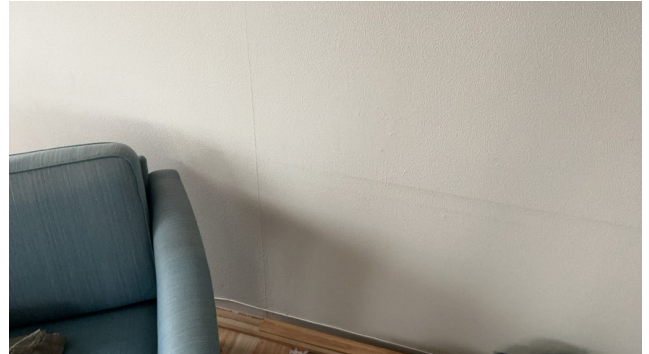
Døme på skada strie på vegg.

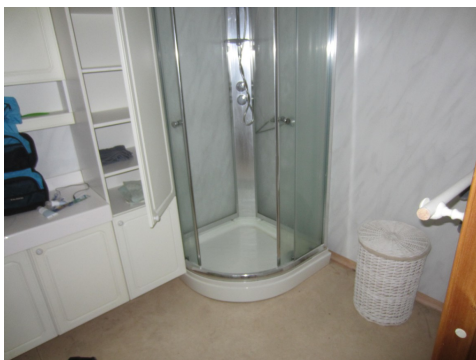
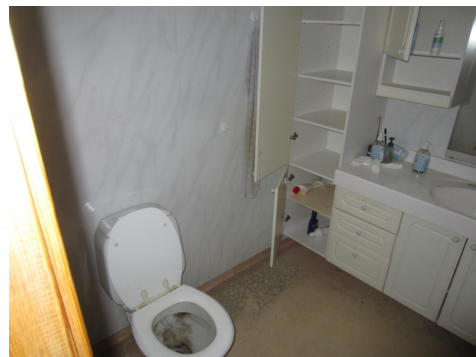
Svakt fall til sluk. Golvbelegg/membran er laus. Vegg er utført av måla plater med utett overgang mot golvbelegg.  
Det er avdekka skade på golvbelegg.

Utette våtrom kan føra til byggskaade.

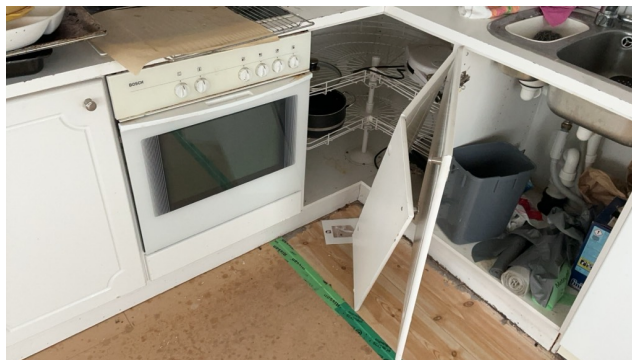
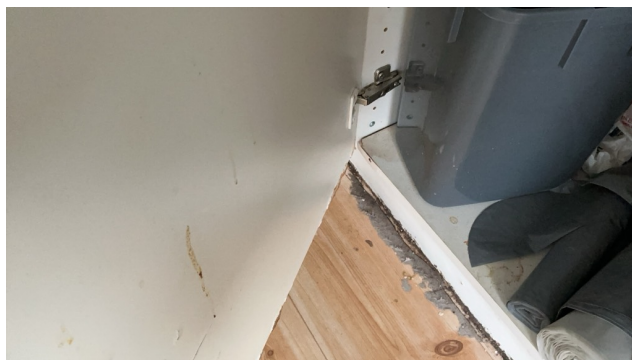
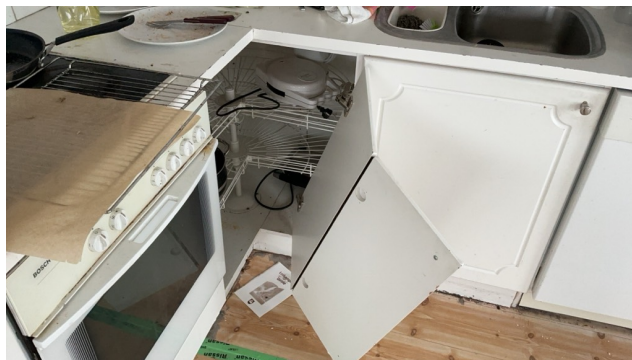
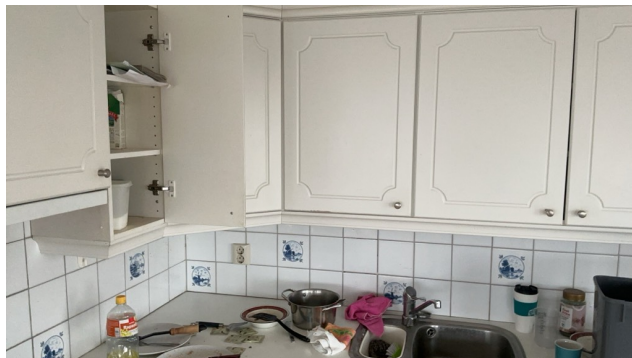
- Det er påvist at overflater/kjøkkeninnredning har omfattende skader.
- Det er påvist skader på overflater/kjøkkeninnredning utover normal slitasjegrad.
- Det er påvist skader/fuktskjolder i kjøkkengulvet.

- Det må foretas full utskiftning av overflater/innredning. Kjøkken må oppgraderast/skitast.

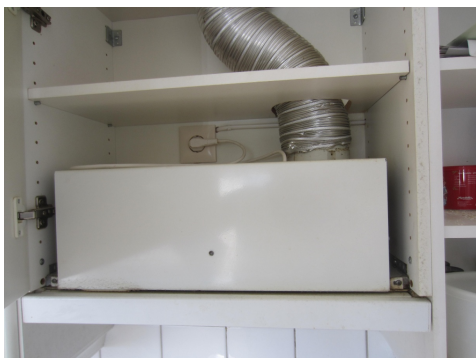
Avtrekk til det fri.

Ventilator er ikke funksjonstesta. Må pårekna utbetring i samband med oppgradering av kjøkken.

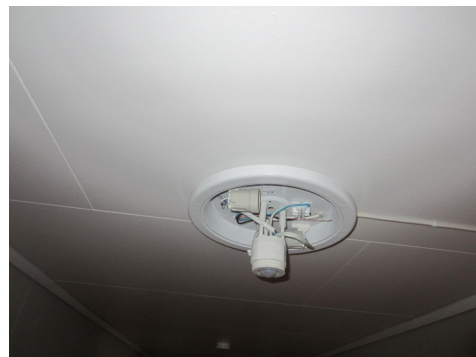
Skada lampe

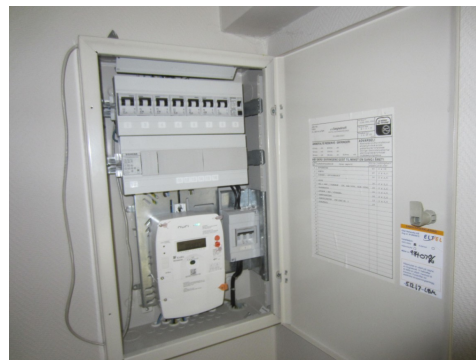
El. tavle
